デジタル画像相関法を用いたコンクリート桁の載荷試験時における非接触変位・ひずみ分布計測

長崎大学大学院 学生会員 〇 中原 勇気 長崎大学大学院 正会員 出水 享 佐賀大学大学院 正会員 伊藤 幸広 長崎大学大学院 正会員 松田 浩 (株)長大 非会員 板井 達志 (独) 土木研究所構造物メンテナンス研究センター 正会員 木村 嘉富

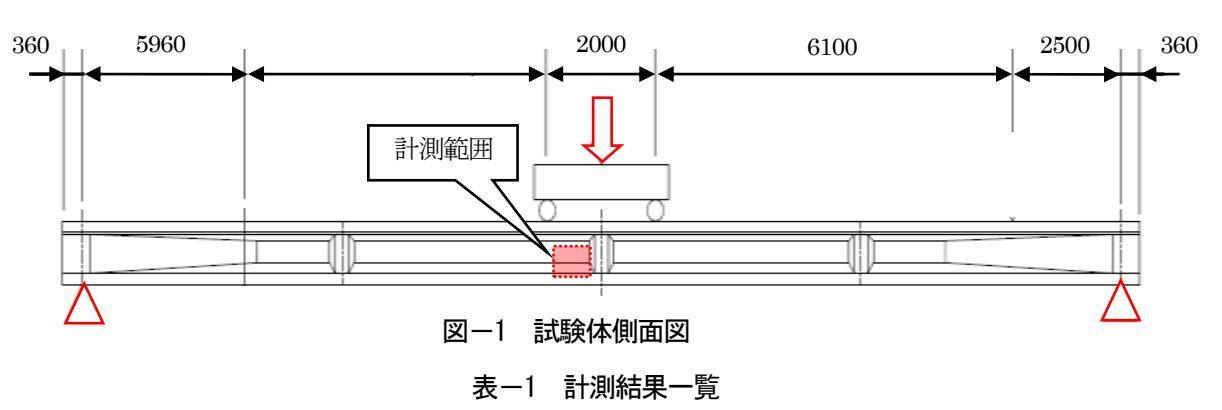
試験体には、塩害による劣化が激しく、供用後38年経過後に撤去された2径間単純ポストテンションT桁橋の撤去部材を使用した.試験体の側面図を図-1に、計測範囲を写真-1にそれぞれ示す.なお、載荷試験は土木研究所構造物実験施設の30MN大型構造部材万能試験機を用いて行った.

DICM 計測範囲を写真-1 に示す. DICM の計測範囲は調 査桁の等モーメント区間の下フランジからウェブ中央まで の側面部(横 640mm×縦 400mm)とした. なお,計測範囲の 下フランジには,断面修復が行われている. DICM の精度 検証として,写真-1に示す調査桁下面に設置した変位計, 下フランジに設置したパイ型変位計(PI5-L, PI6-L, PI 7-L)から得られた計測値とDICM より算出した DICM 値 を比較した.

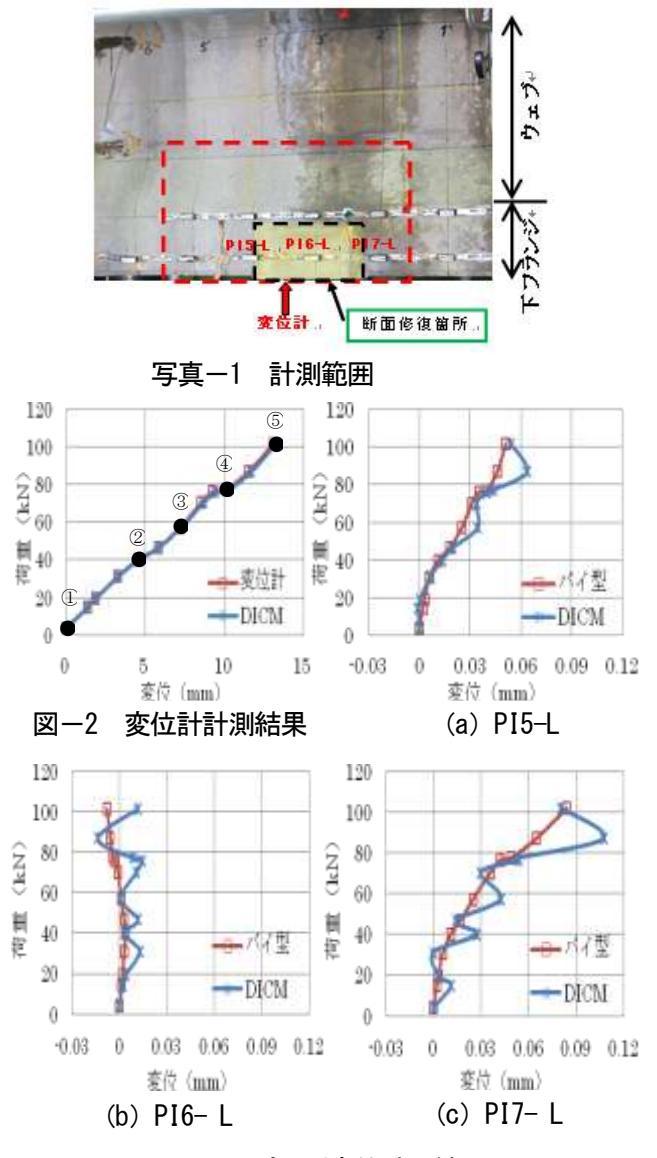
図-3 パイ型変位計測結果

DICM と変位計,パイ型変位計(PI5-L, PI6-L, PI7-L)による変位計測結果を図-2,図-3に,計測値の相関係数,誤差平均,標準偏差を表-1にそれぞれ示す.

変位計との比較より,相関係数は 0.999 と高く,標準偏差は約 0.07mm,変動係数は 1.17 となった.パイ型変位計 との比較により, PI5-L と PI7-L は,それぞれ相関係数 が 0.9 以上を得た.しかし, PI6-L の相関係数は,0.139 と小さい値だった. PI6-L の変位値が他に比べて小さいの は,断面修復箇所と既存のコンクリートが一体とならずに, 共に変形していることが原因だと考えられる.また,PI6 -L の相関係数が低い原因として,最大荷重時の変位値が 約 0.01mm と小さく,本計測条件下における計測精度の限 界だと考える.

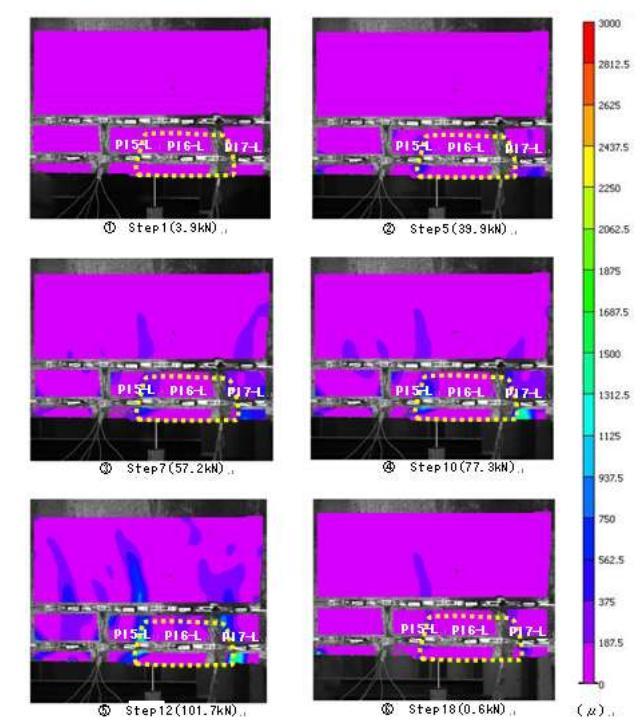
図-4 ひずみ分布図

DICM に得られた橋軸方向のひずみ分布図を図-4に示 す.図-4は、図-2に記載した番号①~⑤における各段階 のひずみ分布図を表している.分布図中には断面修復部分 を黄点線で記載している.また、⑥は荷重除荷後のひずみ 分布図となっている.

図-4から荷重の増加ともに、既存のコンクリートと断 面修復部の界面からひずみの集中が確認できる.これは PI 5-L, PI7-Lの変位値が大きく、断面修復部 PI6-Lの変 位値が小さいことからも説明がつく.載荷試験中には近接 目視によるひび割れ観察を行ったが DICM 計測範囲内での ひび割れは確認できなかった.また、荷重除荷後のひずみ 分布から前述した界面に残留ひずみが確認された.

- ・実構造物レベルにおいても、DICM 計測は高精度に変位 計測が可能なことが分かった.しかし、画像解像度により計測精度が左右されることが考えられる.
- ・DICM により得られたひずみ分布図より目視では確認で きないひずみの集中を可視化することができた.
