東北地方太平洋沖地震で損傷を受けた東北新幹線 RC ラーメン高架橋の被害分析

東日本旅客鉄道㈱	正会員	○倉岡	希樹	東日本旅客鉄道㈱	正会員	小林 將志
東日本旅客鉄道㈱	正会員	篠田	健次	東日本旅客鉄道㈱	正会員	水野光一朗

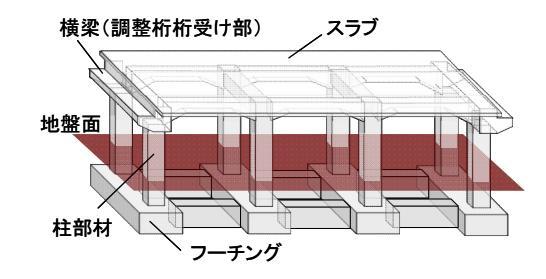
平成 23 年 3 月 11 日に発生した東北地方太平洋沖地震および,4 月 7 日に発生したその余震により、東北新幹線の広い範囲で,図-1 に示すビームスラブ形式の RC ラーメン高架橋(以下,高架橋)が 損傷を受けた.この損傷を受けた高架橋について,損傷箇所の高架 橋内での位置,柱部材における損傷位置,方向性,等価固有周期に より,被害分析を行なった.本稿ではその結果について報告する.

にしか発生してない.東北新幹線の高架橋は、図-1 に示すように、隣接する ブロックと接続するための単純桁(調整桁)を支持するビームスラブ形式の 高架橋が多く用いられている.この場合、端部柱は単純桁を受ける構造なの で、柱高さが中間部柱と比べて低く、せん断スパンが短い柱であった.

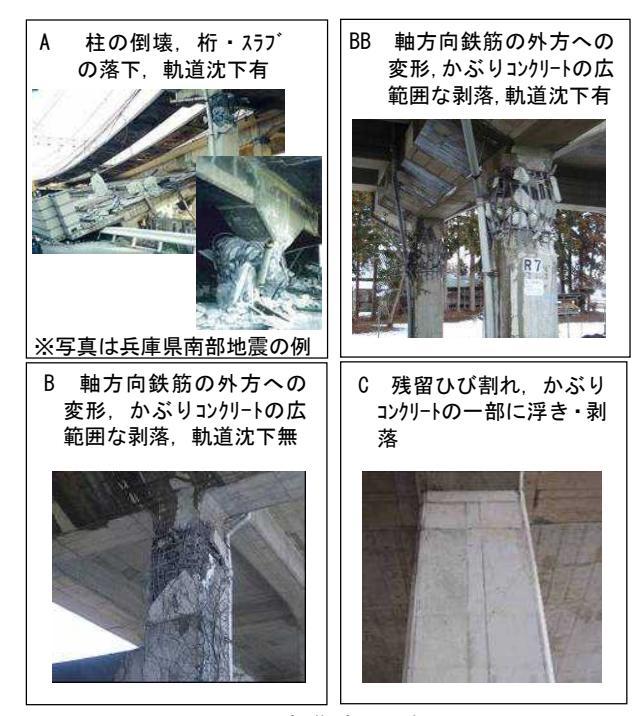
図-2 損傷度の分類

図-2 に高架橋柱部材の損傷度の分類と主な変状状況について示す。今回の被災で、東北新幹線の高架橋には損傷度 A がなかったので、本稿での被害分析は、損傷度が BB 及び B と報告された高架橋を対象にして行なった. その数量は、高架橋の柱本数にして、3月11日の本震時に被害を受けた柱が55本(損傷度 BB:8本,損傷度 B:47本),4月7日の余震時に被害を受けた柱が9本(損傷度 BB:3本,損傷度 B:6本)であった.

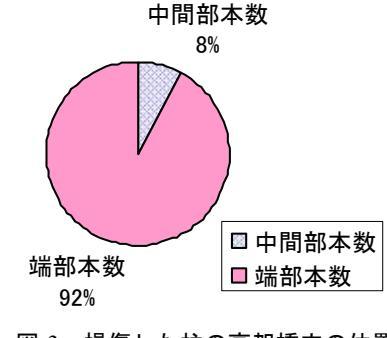
図-3に、1ブロックの高架橋内で、損傷を受けた柱位置が どこに位置するのか分類した結果を示す.これより、高架 橋の端部柱(起点方柱,終点方柱)が損傷した高架橋が9 割以上であることがわかる.なお、損傷を受けた端部柱に ついては、起終点の差異は無く、支承条件との関連性も見 られなかった.また、損傷を受けた中間部柱については、 全て3層構造高架橋の柱であり、一般的な1層構造形式の 高架橋(図-1)では、損傷度がBBおよびBの損傷は端部柱

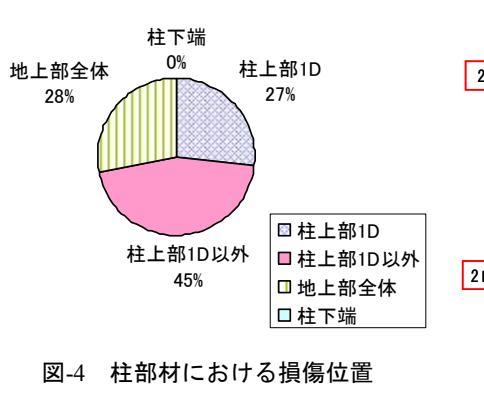
図-4 に損傷を受けた高架橋柱の損傷位置によって分類した結果を示す.損 傷位置は、その多くが柱上部に集中しており、特に柱上部 1D(D:柱断面高 さ)よりもその直下の部分(柱上部 1D以外)での損傷率が高い.また、柱下

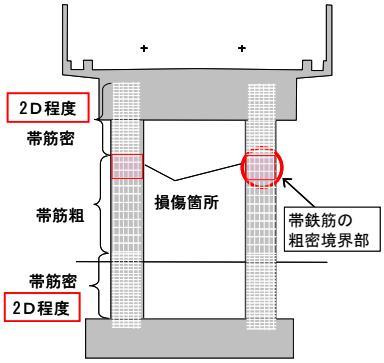
図-5 高架橋端部柱の配筋と 損傷部位の位置関係の概念図

端部では、曲げひび割れ程度の補修を必要としない軽微な損傷しか確認されていない.損傷率が高い位置は、図-5 に示すように柱部材の帯鉄筋の配置ピッチが粗密区間の境界域である.また、柱下部の方は柱上部に比べて帯鉄筋

が密に配置された区間となっている.

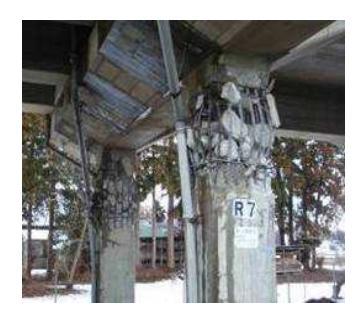
写真-1 損傷度 BB の損傷例

柱部材の損傷が,橋軸方向か橋軸直 角方向なのかを損傷状況により分析し た結果,残留ひび割れについては線路 直角方向が多いものの,明確な傾向は 見られなかった.また,写真-1のよう な損傷度 BB を受けた柱については,軸 方向鉄筋の変形が柱全周にわたって発 生しており,損傷状態からその方向性 は判断することができない.

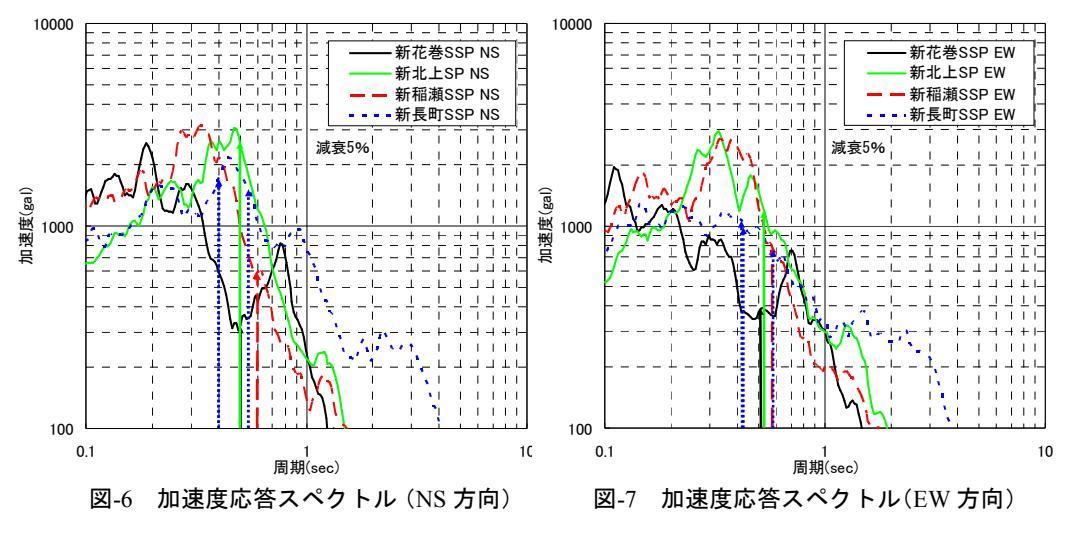
損傷数が多かった地区にある高架橋,損傷度が BB となった高架橋を対象に 抽出(計6ブロック)して,その直近の地震計の加速度応答スペクトル(NS 方 向および EW 方向,減衰 5%)と,静的非線形解析より算出したそれぞれの高架 橋の等価固有周期から応答加速度を例示したものを図-6,図-7 に示す.なお, 地震計の位置は損傷した高架橋の所在箇所ではなく,直線で1.5~10km 程度離 れた位置の直近の地震計である.地震の応答値は,東北新幹線の高架橋の方向 を考慮し,橋軸方向が NS 方向,橋軸直角方向が EW 方向を用いるものとした.

これより,分析対象とし た高架橋の等価固有周 期が,橋軸方向および橋 軸直角方向ともに 0.4~ 0.6sec 程度の範囲にあり, 一般に鉄道構造物の固 有周期帯域とされてい る 0.5~1.0sec と比較し て短周期側にあること がわかる.また,今回の 地震動は,本震および余 震の両方とも 0.1~0.4sec

程度の周期が卓越した特徴があるが、分析対象とした高架橋の等価固有周期は、鉄道構造物の固有周期帯の中でも その卓越した周期帯に近いものであった.
