帯鉄筋間隔が柱高さで変化する RC柱のせん断劣化特性に関する繰り返し載荷実験

京都大学工学研究科	学生員	○後藤	源太
京都大学防災研究所	正会員	高橋	良和
京都大学防災研究所	正会員	澤田	純男

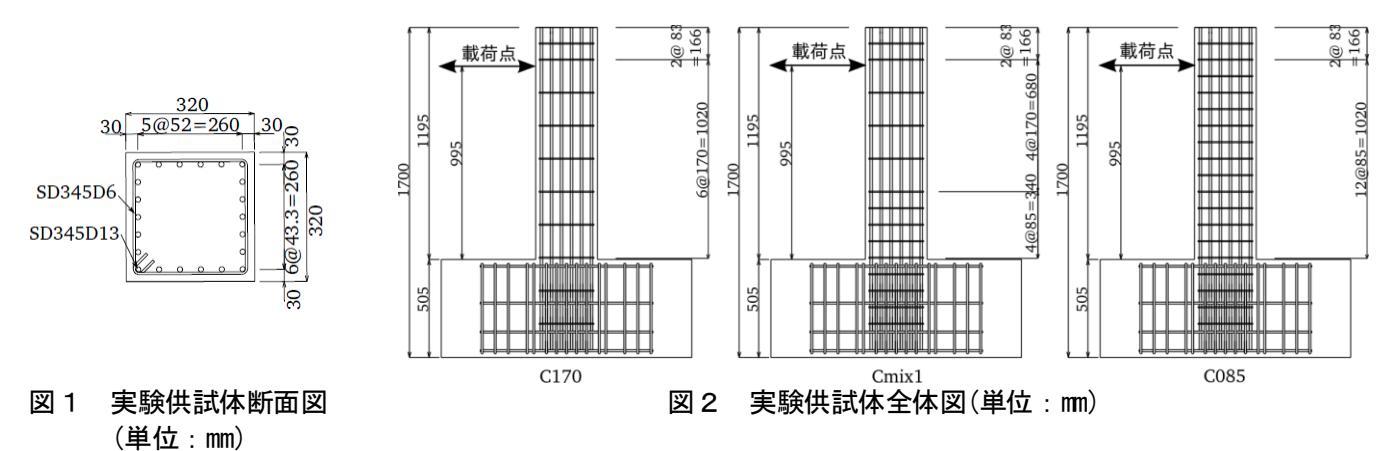
実験供試体断面図,実験供試体全体図をそれぞれ,図1,図2に示す.各供試体は,320mmの正方形断面で, せん断スパン比 3.43 である.対象とする高架橋での柱高さ方向に帯鉄筋間隔が変化しており,柱上下部[0.20%] に比べ,柱中間部[0.10%]は疎に配置されている.また,コアコンクリートの破砕は,この帯鉄筋間隔が変化し ている部位で発生している.この点を考慮し,被災した柱上部とほぼ同程度の配筋(帯鉄筋比,帯鉄筋の密配 置区間)を有する実験供試体を作製した(Cmix1).柱基部の帯鉄筋間隔は 85mm であり,柱高さ 340mm 以上は 170mm である.85mm 区間の帯鉄筋比,曲げせん断耐力比はそれぞれ 0.23%, 1.11, 170mm 区間はそれぞれ 0.12%,0.90 である.なお,高架橋柱は両端固定条件であるので,柱を半分に分割した単柱試験体を作製した. また,柱全長にわたり同一の帯鉄筋間隔:85mm また 170mm とした実験供試体を,それぞれ C085,C170 と して作製した.

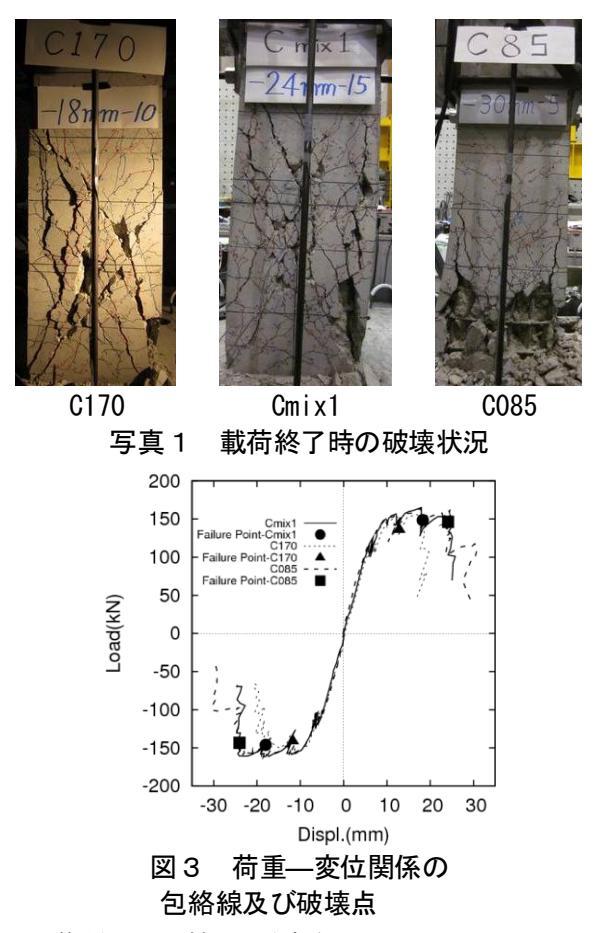
各供試体の載荷終了時の破壊状況を、写真1に示す. C170 は、基部から柱中央部にかけてせん断ひび割れ が貫通し、繰り返し回数の増加に伴いせん断ひび割れ幅の急激な増大と荷重の低下が生じたせん断破壊の様相 を呈した. C085 はせん断ひび割れも多く確認できるものの、最終的には柱基部で主鉄筋がはらみ出し、コンク

キーワード せん断劣化特性,帯鉄筋配置,繰り返し載荷 連絡先 〒611-0011 京都府宇治市五ケ庄 京都大学防災研究所 TEL 0774-38-4069 リートが圧壊する曲げ破壊を呈した.一方, Cmix1 は, C170 より若干緩やかな傾斜角のせん断ひび割れが基部 から柱中央部にかけて徐々に進展・交差し破壊した.

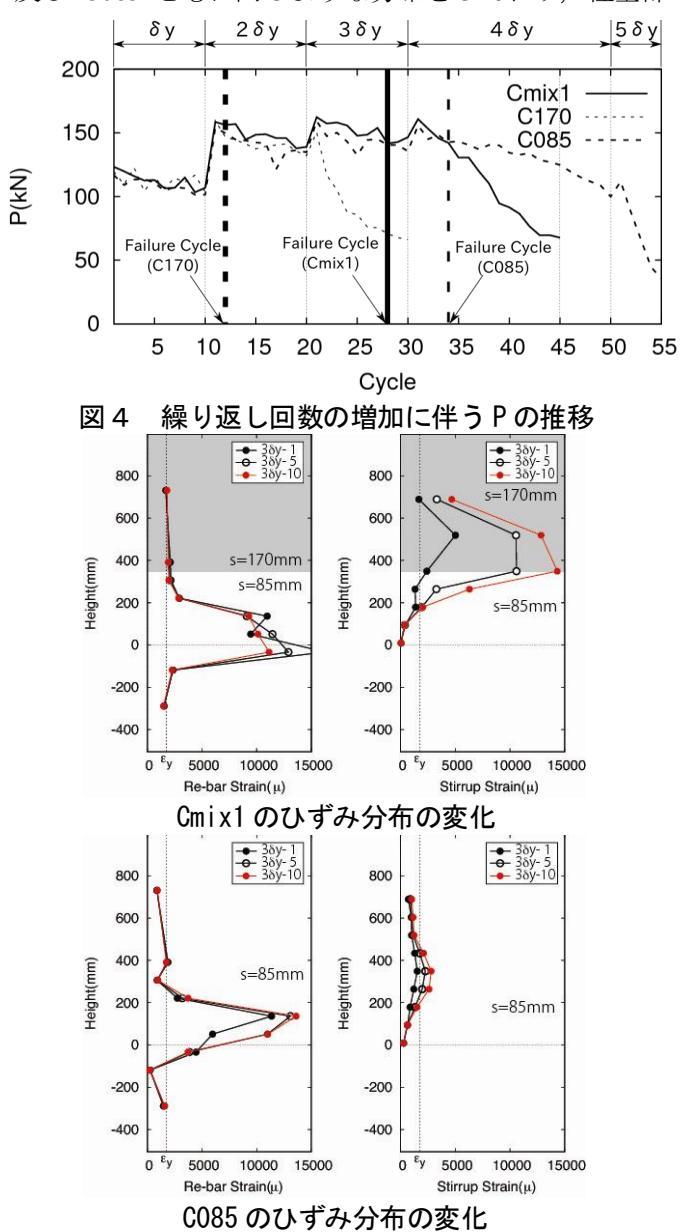
に塑性ヒンジ部が形成されているとともに、そ の位置は Cmix1 で帯鉄筋 85mm 区間にあたる. 一方、帯鉄筋ひずみ分布は大きく異なり、 Cmix1 では帯鉄筋が疎な区間において急激に大 きくなっている. つまり、Cmix1 では、柱基部 で曲げ挙動を示していたものの、3δ_y での繰り 返し載荷において、帯鉄筋疎区間でせん断破壊 が発生したことを意味している. ただし、せん 断ひび割れ下部では帯鉄筋が上部より密に配置 されているため、C170 に比べて、ひび割れが すぐに貫通せず分散し、結果、コアコンクリー トの破砕が進行したと考えられる.

図3に各供試体の荷重一変位関係の包絡線及び破壊点を 示す.荷重一変位関係で最大荷重の90%となった時を破壊と した.図4に繰り返し回数の増加に伴う Pの推移を示す.ピ ーク荷重 P はそれぞれのサイクルでの最大荷重,図中の破壊 時サイクルは破壊点でのサイクルである.図3,図4の比 較から,荷重一変位関係レベルでは,Cmix1 は C085の挙動 に近く,荷重の繰り返し回数に伴う推移をみても、 $3\delta_y$ まで の挙動は類似している.ただ、 $4\delta_y$ 時に Cmix1 は急激に復元 力が低下し、C170と同様のせん断劣化を示している.

Cmix1 と C085 について、3 δ_y 繰返し時における主鉄筋及 び帯鉄筋のひずみ分布を図5に示す. 主鉄筋ひずみをみると、 Cmix1 及び C085 ともに同じような分布をしており、柱基部
