コンクリートの腐食ひび割れ性状が耐荷メカニズムに及ぼす影響に関する研究

中央大学 学生会員 ○松永 将人中央大学 正会員 大下 英吉

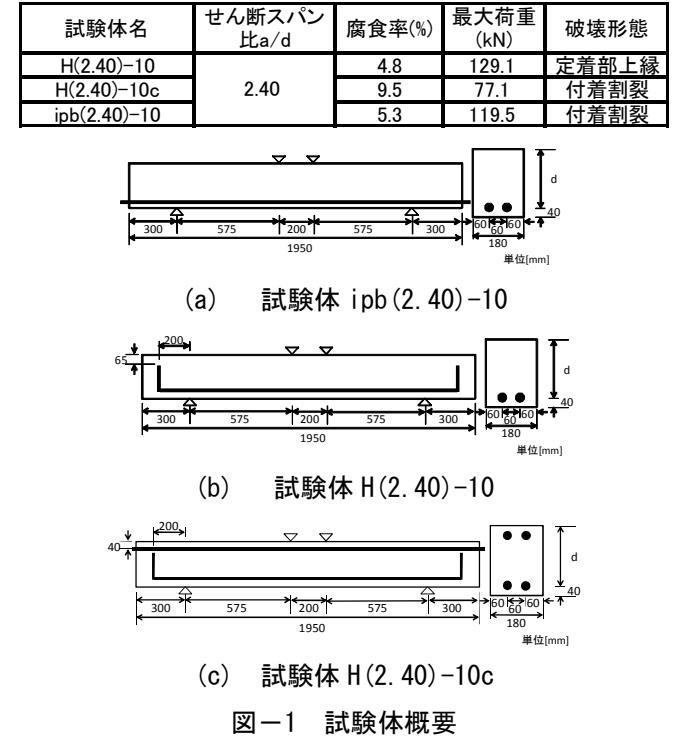
試験体の形状寸法および配筋状態を図-1に示す。試 験体は主鉄筋の定着フックの有無と圧縮鉄筋の有無に よって異なり,試験体 H(2.40)-10c だけは圧縮鉄筋を2 本配筋した。試験体形状寸法はすべての試験体におい て同様であり,長さ1950mm,幅180mm,梁高280mm にした。

図-2 に各試験体の腐食ひび割れ性状および破壊ひ び割れ性状を示す。かぶりコンクリートの腐食ひび割 れ性状は,試験体 ipb(2.40)-10 では,かぶり面におい て鉄筋軸に沿った腐食ひび割れがはり全長にわたり発 生した。一方,試験体 H(2.40)-10 および H(2.40)-10c では,かぶり面に腐食ひび割れが発生する他,側面に も定着フックの鉛直部に沿った腐食ひび割れが発生し た。また,試験体 H(2.40)-10c では側面の主鉄筋軸に沿 った水平方向のひび割れも発生している。

試験体 ipb(2.40)-10 は、腐食ひび割れとは無関係に 載荷点近傍に斜めひび割れが発生した後、鉄筋軸に沿 った付着割裂ひび割れが支点を越えて発生し、最終的 には付着割裂破壊を生じた。試験体 H(2.40)-10 および H(2.40)-10c では、荷重の増加に伴って定着フック鉛直 部の腐食ひび割れが大きく開口し、それと同時に斜め ひび割れが載荷点近傍に発生した。そして、斜めひび 割れ先端から鉄筋軸に沿った水平方向のひび割れがは り端部方向に向かって進展した。最終的には、支点上 の圧縮上縁に曲げひび割れが発生し、それが引張下縁 に向かって進展し定着フック鉛直部の腐食ひび割れと 連結することによって破壊に至った(以下、定着上縁 破壊と称する)。

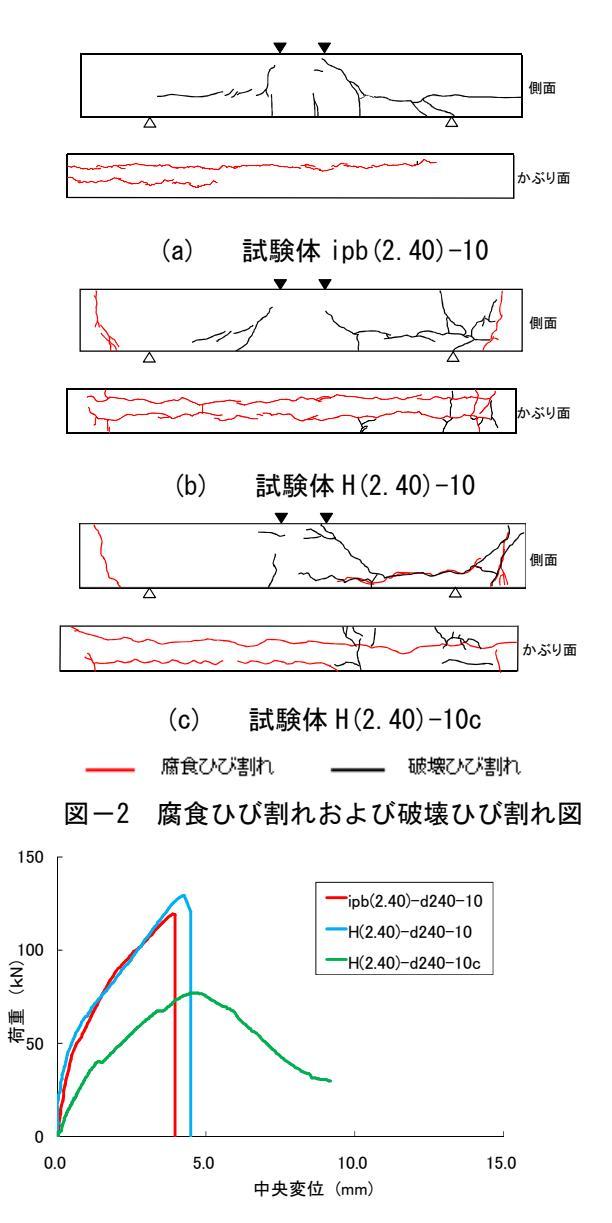
図-4 荷重と中央変位

図-4に各試験体の荷重と中央変位の関係を示す。また,各試験体の最大荷重は表-2に示す。

試験体 H(2.40)-10 に着目すると,主鉄筋の定着フッ クによって主鉄筋の抜け出しを防ぎ,フック無しであ る試験体 ipb(2.40)-10 よりも大幅な耐力増加が見込ま れるが,2つの試験体の耐力に大きな差異はない。これ は,破壊性状からもわかるように,フックの存在はそ の鉛直部に沿った腐食ひび割れを誘発するとともに, 破壊に影響を及ぼすことによるものである。すなわち, フックによる耐力の増加を鉛直部に発生した腐食ひび 割れが抑制したことによるものである。

一方,試験体 H(2.40)-10c は圧縮鉄筋を配筋すること によって試験体 H(2.40)-10 で発生したコンクリート上 縁の曲げひび割れを抑制しているが,耐力が大幅に低 下している。これは上縁の曲げひび割れが破壊の直接 的な要因ではなく,フック鉛直部と主鉄筋軸方向の腐 食ひび割れが影響したことによる。すなわち,主鉄筋

を境界に梁上部と下部との一体性が喪失されたことに よる。
