ASR 膨張した RC ディープビームの付着および破壊性状

立命館大学大学院	学生会員	○IGUSTI MADE SHOTA SATTWA
立命館大学	非会員	後藤 真典
立命館大学大学院	学生会員	西部 徳人
国際建設技術研究所	正会員	葛目 和弘
立命館大学	正会員	水田 真紀
立命館大学	正会員	児島 孝之

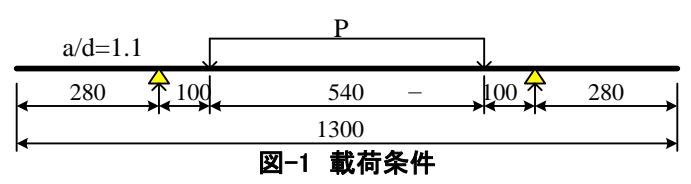
膨張量が 0 の供試体を ST シリーズと称した。また、載荷条件は、膨張量が 0 であればせん断圧縮破壊することを 想定し、せん断スパン有効高さ比(以下 a/d)を 1.1 に設定した(図-1)。ここで、コンクリートと鉄筋との付着 あるいは定着が十分でなくなった場合の RC 梁の破壊までの挙動を確認するため、ST シリーズでは異形鉄筋(d) 以外に丸鋼(r) も使用した。

載荷実験の対象は、正方形断面を有する 120×120×1300(mm)の RC 梁とした(図-2)。定着部にはフックを設け ず、コンクリート標準示方書で定められる基本定着長以上に鉄筋を延伸することで、支持スパン内の付着と支持 スパン外の定着がどの程度 ASR 膨張の影響を受けるのかを観察した。載荷実験時の測定項目は、鉄筋のひずみ、 梁中央の変位、ひび割れ状況とした。ただし、鉄筋のひずみは ST シリーズの供試体のみとし、1本の鉄筋の中央 から 60mm 間隔の計 12 ヶ所にひずみゲージを貼り付けて測定した。

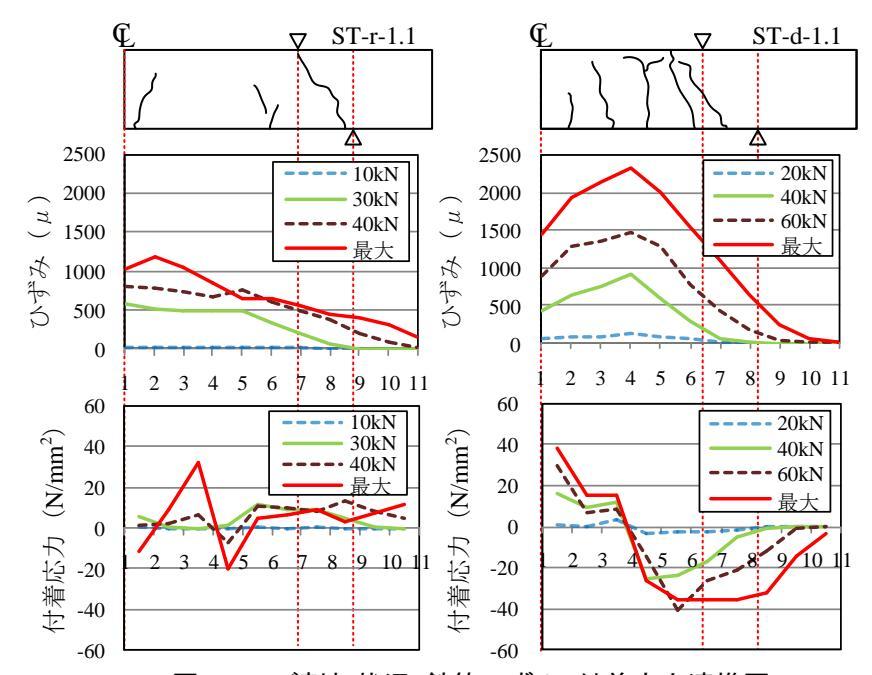
# 図-3 ひび割れ状況・鉄筋ひずみ・付着応力連携図

図-3 に、ST シリーズ供試体のひび割れ状況、鉄筋のひずみ分布、平均付着応力分布を示す。グラフの横軸の 数値は鉄筋に貼付したひずみゲージの番号を示している。 ひび割れの状況を見ると、付着の良否が曲げスパン内 のひび割れ本数の違いとして現れた。また、せん断スパン内の斜めひび割れについては、両供試体ともに支点か ら載荷点方向にシフトする傾向が見られた。次に、鉄筋ひずみに着目すると、ST-r 供試体では比較的早い段階か ら、ST-d 供試体については表-2 に示す最大荷重の計算値に近い荷重から、定着部にすべりが生じた。このような

定着部のすべりにより、破壊形式が予想 していたせん断圧縮破壊から、別の破壊 モードに変化したものと考えられる。し たがって、a/d=1.1のディープビームの定 着長は25¢では不十分で、定着部のすべ りによりタイドアーチ機構を保持でき なくなると、せん断圧縮破壊から曲げ引 張破壊に移行し、最大荷重が増加するこ とがわかった。

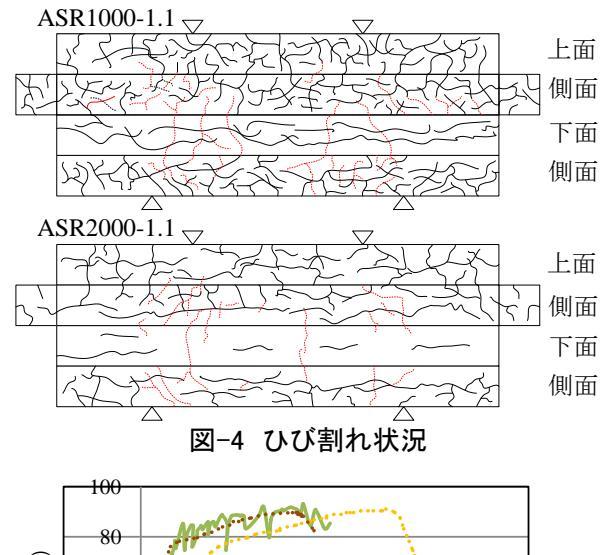
ASR シリーズについて、図-4の支持 スパン内のひび割れ発生状況を見ると、 ASR1000 供試体のひび割れは ST-d 供試 体、ASR2000 供試体のひび割れは ST-r 供試体と同程度だった。このことから、 膨張量が 1000×10<sup>-6</sup>程度であれば、健全 なコンクリートと鉄筋の付着と同程度 の性能を見込めるが、膨張量が 2000× 10<sup>-6</sup> 程度になると、丸鋼との付着ほど悪 くなっている可能性があることがわか った。また、ASR1000、ASR2000 供試体 ともに、ST-d 供試体と同様、鉄筋が降伏 した後、載荷点付近のコンクリートが圧 縮破壊し、終局に至った。

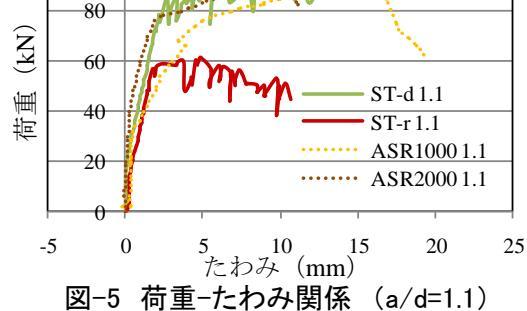
次に図-5 に示す荷重-たわみ関係に

ついて、ディープビーム特有のタイドアーチ機構が形成さ れていたと考えられる60(kN)までのASRシリーズの挙動に 着目すると、ASR1000、2000供試体ともに、ST-d供試体と ほぼ同じ挙動を示した。傾きにわずかに違いが見られるの は、載荷実験前にASR膨張で生じていたひび割れの影響を 受けて、健全なコンクリートの場合よりもストラットの範 囲が広がった可能性があること、そして、載荷実験前の供 試体がコンクリートと鉄筋の付着によって上に凸型に反っ ていたことが影響したと考えられる。
