フルプレキャスト部材における接合部の疲労性能1

(公財)鉄道総合技術研究所 正会員 谷村 幸裕, 仁平 達也 (株) 大林組 正会員 〇新保 学幸,北出 啓一郎,武田 篤史,平尾 淳一

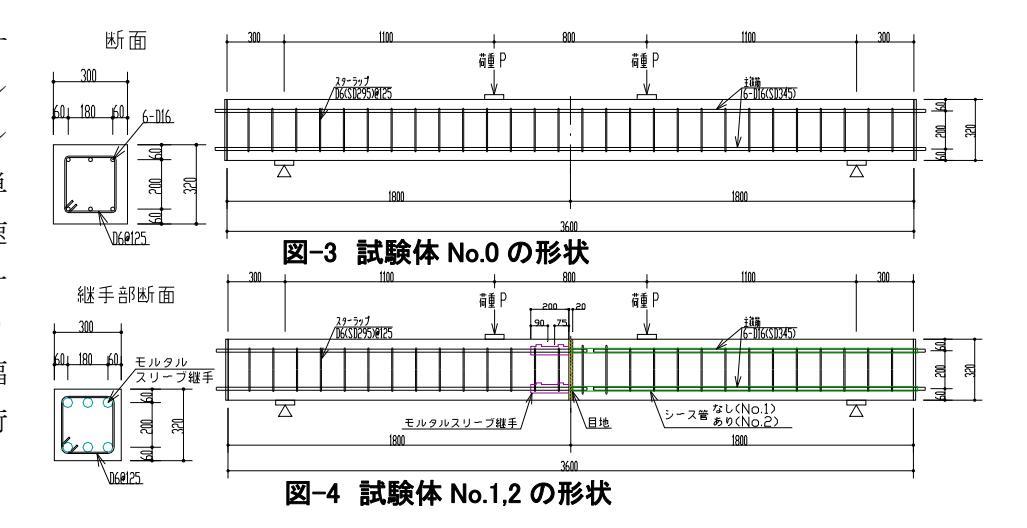
表-1 に各試験体の諸元,表-2 に各試験体の載荷ケース,図-3 に試験体 No.0 の形状,図-4 に試験体 No.1, 2の形状を示す. 試験体の断面形状は,幅 300mm,高さ 320mmの矩形断面で,圧縮側と引張側に各 3本の主 鉄筋を配した. 試験のパラメータは、鉄筋継手接合部の有無、シース管の有無および振幅荷重とした.

疲労試験は、図-3,4に示す とおり、せん断スパン 1100mm,等曲げスパン 800mmとする2点載荷の単 純梁に対し、繰り返し載荷速 度3.0~4.8Hzの荷重の波で一 定最大荷重振幅による片振り 載荷を実施し、最大荷重振幅 まで達しなくなった時を載荷 終了とした.

試験体 No.0 は接合部の無い一体打ちとした. 試験体 No.1 で は試験体中央部に目地を設けるとともに、モルタルスリーブ継 手により主鉄筋を接合した. 試験体 No.2 では同様の目地・鉄 筋継手に加えて、継手がない側の鉄筋をシース管に通した.シ ース管は LRV 工法の接合構造(梁と柱接合の際に一方のプレ キャスト部材にあらかじめ設置したシース管に主鉄筋を貫通 させ,他方の鉄筋継手に接合する構造)を模擬した.接合部は、 2分割したプレキャスト部材を打設した後,鉄筋をモルタルス リーブに挿入,目地部に型枠を設置し,目地部とモルタルスリ ーブ継手内を同時にモルタルで充填した.シース管内の充填に は、モルタルスリーブ継手の接合と同じモルタルを用いた.

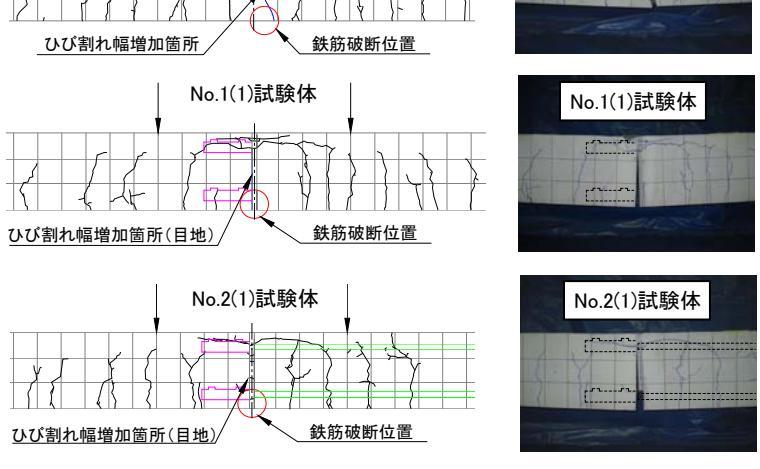
図−5 最終ひび割れ状況および写真

表−3 各試験体の載荷終了までの載荷回数,鉄筋破断位置およ び本数を示す.また,図−5 に試験体 No.0~2(1)の破壊時のひび 割れ状況および写真を示す.

試験体 No.1 および試験体 No.2 は, 処女載荷 時に載荷点間に曲げひび割れが発生するとと もに目地の開きが見られ, 試験体 No.0 と比較 して曲げひび割れの本数が少なかった.また, 試験体 No.0 と同様に, 繰り返し載荷 100,000 回程度まではひび割れの進展が見られたが, そ の後のひび割れの進展はなく, ひび割れ幅と目 地部の開きが除々に広がっていった.最終的に は接合面,もしくは,その反対側のモルタルス リーブ継手端部付近のひび割れ幅が急激に増 加し,鉄筋が破断した.また,シースの有無で はひび割れ性状に大きな変化はなかった.

・鉄筋継手接合部が有る場合には、目地の開きが生じるが、鉄筋継手接合部の無い試験体に比べ、ひび割れの 発生本数が少なくなり、ひび割れ発生間隔が広くなる。最終的には、接合面、もしくは、その反対側のモルタ ルスリーブ継手端部付近のひび割れ幅が急激に増加し鉄筋が破断して、疲労破壊する.また、シースの有無で ひび割れ性状に大きな変化はなく、シース管と梁コンクリートとの付着が十分にとれていると考えられる.
