中詰材の改良による既設防波堤ケーソンの補強メカニズムに関する実験的検討

(独)港湾空港技術研究所	正会員	○岩波	光保	正会員	川端雄一郎
前田建設工業(株)	正会員	松林	卓	正会員	安井 利彰
東洋建設(株)	正会員	水谷	征治	フェロー	佐野 清史

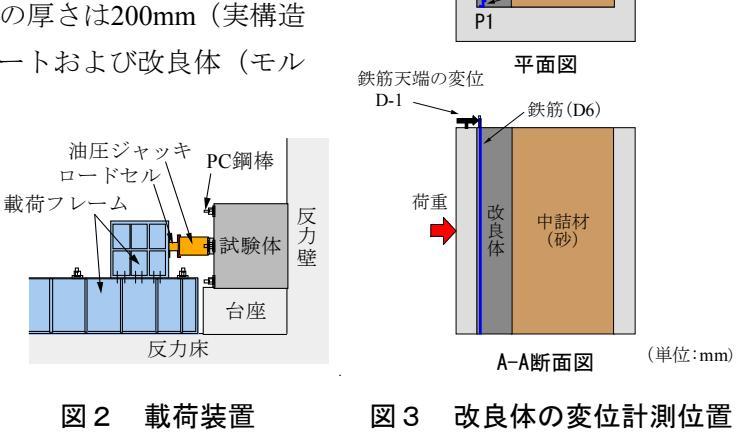
載荷装置を図2に示す.載荷には油圧ジャッ キを用い,反力壁に固定した試験体の壁中央に, 直径50mm,厚さ30mmの鉄板を介して静的荷重 を作用させた.計測は,荷重,変位(油圧ジャ ッキのストローク)および図3に示す改良体内 のひずみなどに対して行った.

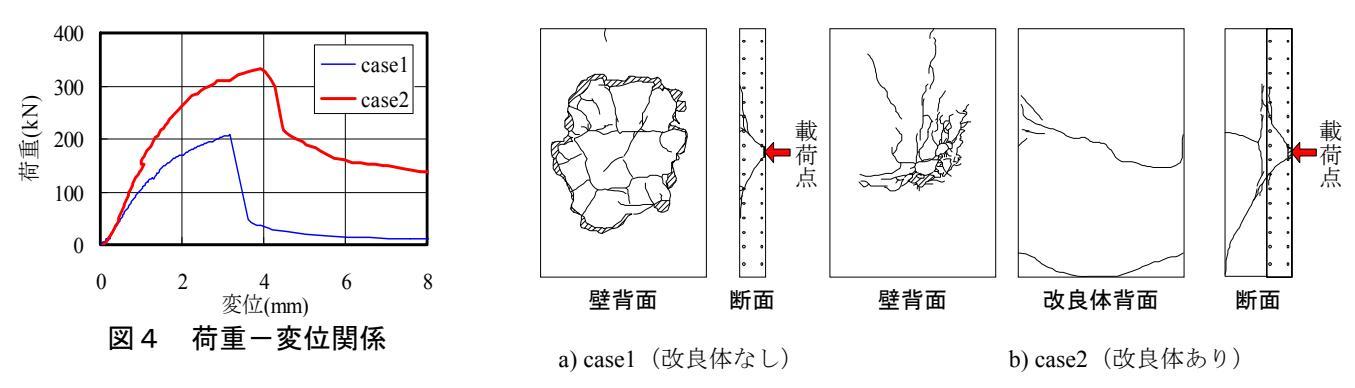
図 5

図5に、載荷面背面および壁断面のひび割れ状況を示す.これらは、 それぞれ、載荷実験終了後に中詰材を撤去した後、試験体を切断した 後にスケッチしたものである.caselでは、ケーソン壁に明瞭な押抜き せん断破壊面が形成されており、曲げ降伏後の押抜きせん断により終 局状態に至ったことがわかる.一方,case2では、ケーソン壁背面には 明瞭な押抜きせん断破壊面は確認できなかったが、ケーソン壁背面には 関瞭な打抜きせん断破壊面は確認できなかったが、ケーソン壁から進 展したひび割れが改良体内部に進展している.特に、載荷点から下側 に進展したひび割れでその傾向が顕著であり、上側に進展したひび割 れは上方には進展せず、水平方向に進展した.

試験体の破壊状況の考察から、中詰材を部分的に固化した場合のケーソン壁の押抜きせん断破壊は、中詰材 を固化しない場合と同様に進行するが、ひび割れが背面まで到達しても終局状態には至らず、背後の改良体が 押抜きせん断力をさらに負担することになる.改良体では、載荷点よりも下側にせん断ひび割れが進展するこ とで押抜きせん断力に抵抗するが、これが貫通することで改良体がケーソン壁から完全に剥離して終局状態に 至ったものと考えられる.
