津波による被害を受けた陸前高田市の橋梁被害分析

九州工業大学 学生会員 〇神宮司 博志 大日本コンサルタント(株)正会員 佐々木 達生 九州工業大学 正会員 幸左 賢二

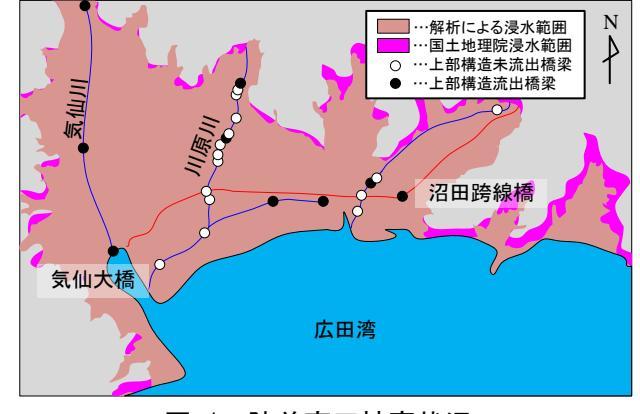
図-1 に陸前高田市沿岸部の津波浸水範囲及び現地 調査により確認した橋梁位置を示す.浸水範囲は国土地 理院より提供されている2万5千分の1浸水範囲と後述 する遡上解析による浸水範囲を示しており,それぞれ概 ね一致している.浸水範囲内の橋梁で上部構造の流出被 害が多数確認でき,特に対象地区で最も大きな河川であ る気仙川に架かる橋梁は全て上部構造が流出している. 一方,気仙川と比べて小規模な河川である川原川におい ては,多数の橋梁が存在するものの流出被害が生じた橋 梁は2橋にとどまる.なお,沼田跨線橋に代表される陸 上橋に流出被害が確認されるのが特徴的である.

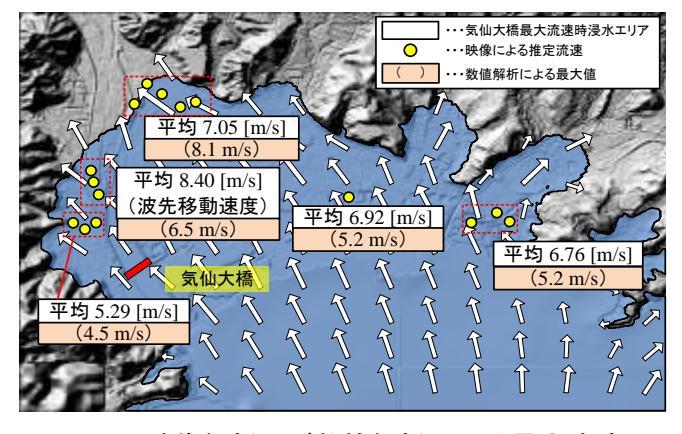
映像及び遡上解析により推定した浸水状況を図-2 に示す.津波の流向は気仙川と概ね同じ北西方向を向い ている.流速は,解析結果の値が,映像分析結果に比較 して若干小さいものの,全体として 5~6m/s を超える最 大流速が発生する.これは海岸線の防波堤が近い一方で, 平坦な地形であるためと考えられる.

- (1) 映像及び遡上解析による結果から陸前高田地区全体 で北西向きの 5~6m/s 程度の最大流速が生じること が確認できた.
- (2) 気仙大橋は、上部構造が完全に浸水したことで生じた浮力により抵抗力が低下したため、津波による水平作用力が抵抗力を上回り流出したと推定される.

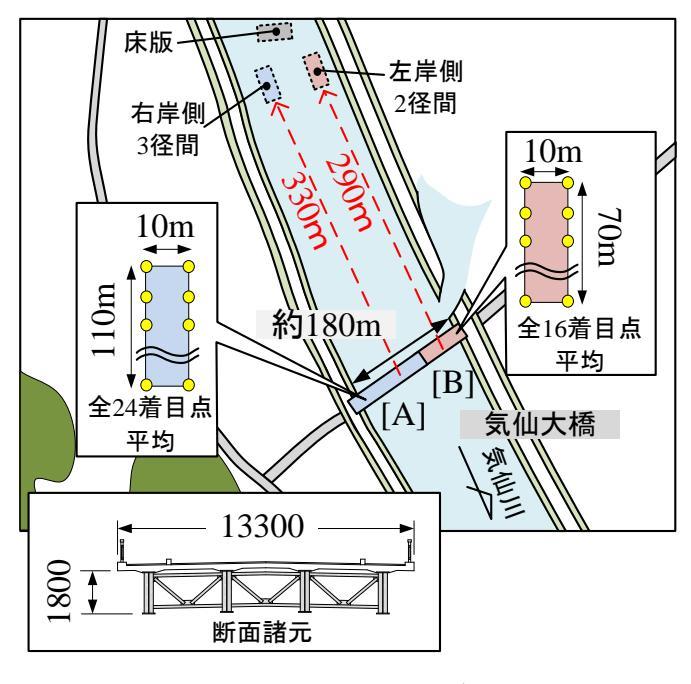
図-3 気仙大橋桁流出状況及び断面諸元

キーワード 津波被害,津波伝播遡上解析,流速分布,流出メカニズム評価 連絡先 〒810-8550 福岡県北九州市戸畑区仙水町1-1 九州工業大学 建設社会工学科 TEL 093-884-3123 仙川に着目し、河口から約 0.5km 上流に位置する気仙大橋を分析対象とした.気仙大橋及び付近の被害状況を図-3に示す.気仙大橋は橋長 181.5m の3径間連続と2径間連続の合計 5 径間の鋼連続鈑桁橋である.全幅員は13.3m であり、厚さ220mmの RC 床版を有す.津波により上部構造が流出し、右岸側3径間[A]が約330m、左岸側2径間[B]が約290m上流の河道内に移動しており、床版の一部がさらに上流側に移動している.

同図に,解析結果の算出点と評価手法を示す.桁長×幅 員を1平面に設定し,10mピッチの合計16及び24の着 目点の結果を平均化した.図-4に,右岸側[A]と左岸側 [B]の流速と浸水高の時刻歴変化を示す.図中に示すC点 とD点はそれぞれ津波水位が桁に達した時刻の浸水高を 示す.同図よりCからD点の間に左右岸側ともに約6m/s の流速が作用したと推定される.ここで,現地調査の際 に入手した,気仙大橋の連続写真から求めた浸水高をC 点基準に解析結果と比較した結果,同様の上昇傾向が得 られており,解析結果の再現性は良好と判断できる.

図-6 は作用力と抵抗力の時刻歴変化を示す. 同図より 気仙大橋は、上部構造が完全に浸水した後に発生した浮 力の影響で抵抗力が低下したため、5~6m/s 程度の流速下 で発生した水平作用力で流出したと考えられる. この結 果は図-3 に示す被害状況と流出方向に良く整合する.

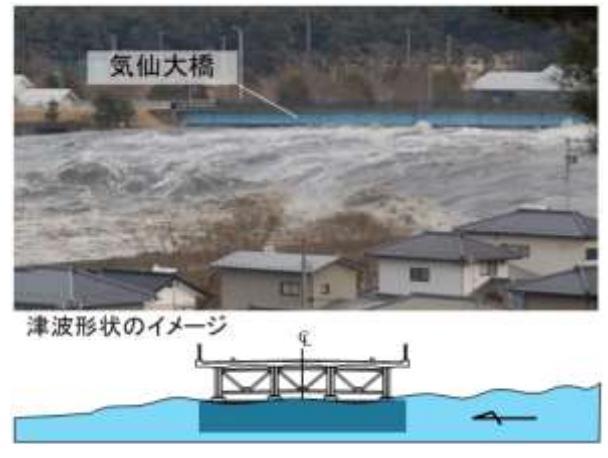
図-5 津波作用状態

さらに、一連の画像資料より図-5に示すように、桁に 作用する津波形状は桁の上下流で大きな水位差が生じな い定常流状であったことが確認できる.
