# 自己相関ロックイン赤外線サーモグラフィ法に基づく 鋼・コンクリート合成床版におけるスタッドの疲労損傷評価

神戸大学	学生員		○中野好祐
神戸大学	正会員		阪上隆英
寒地土木硕	肝究所	正会員	岡田慎哉
大阪工業プ	大学 フ	フェロー	松井繁之

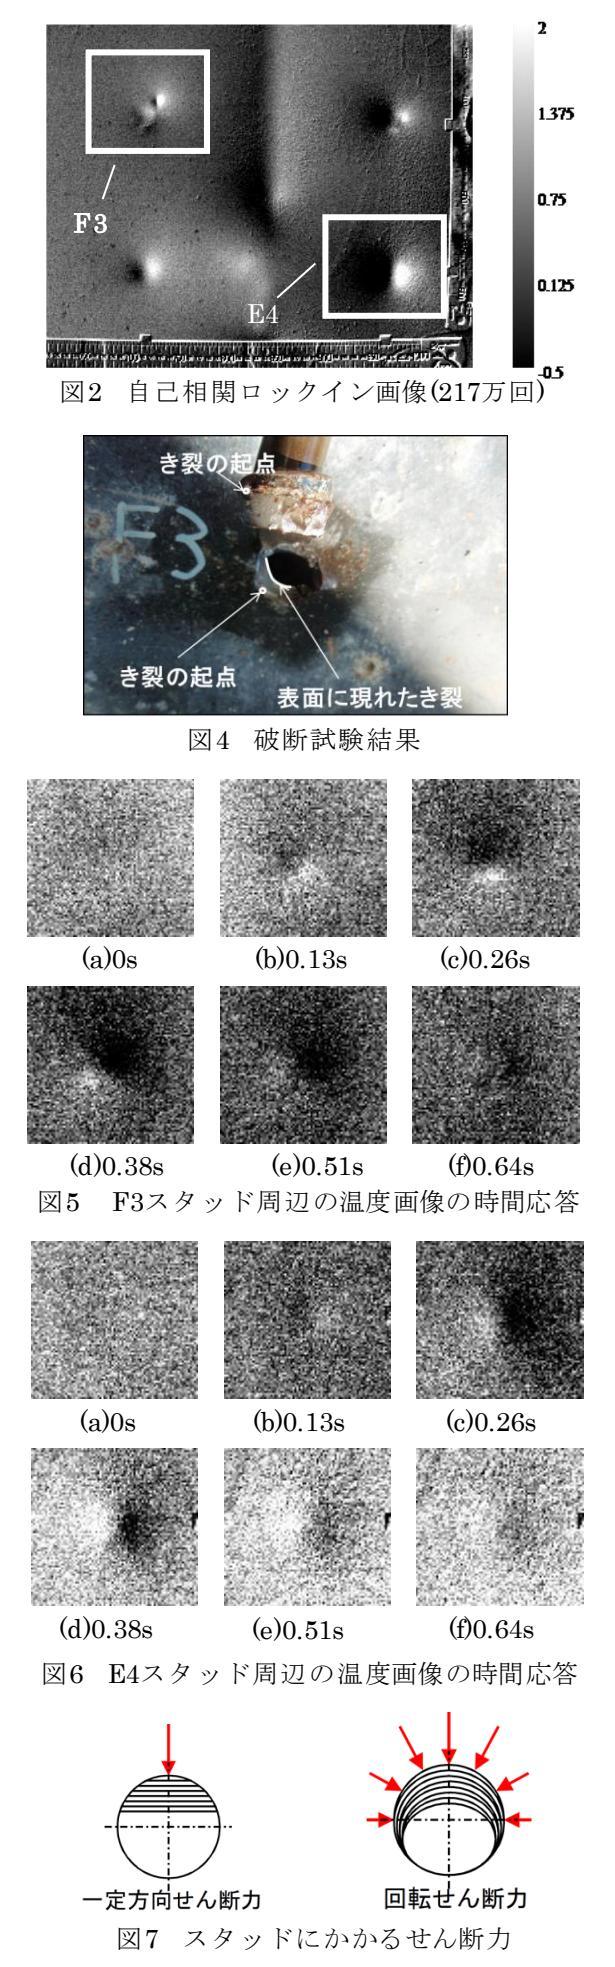
図2に走行回数217万回時の自己相関ロックイン処理結果,および図2に示したF3スタッドの走行回数ご との結果を図3に示す.図3(c)に示した110万回時において,スタッド下側に亀裂による応力分布の変状が生 じている.さらに走行回数の増加に伴い,応力変状箇所が画面右上方向に移動していることが確認できる.図 4に示した走行回数217万回後のスタッドの曲げ破壊試験の結果より,亀裂の発生位置と進展方向が赤外線測

亀裂がまだ生じていないと思われる走行回数 101 万回時 における F3 および E4 の応力分布の時間変化を,図5 および 図6にそれぞれ示す.図5のF3スタッドでは、スタッドを 中心に圧縮を表す高温部が右下から左下へと回転している 様子がみられた.一方,図6に示すE4スタッドでは,F3の スタッドのように回転する応力場は計測されず,一方方向の せん断力のみが働いている分布が観察された.既往研究より, 図7に示すように回転せん断力が,スタッドの疲労損傷発生 に寄与していることが分かっている<sup>(1)</sup>. その後, F3 スタッド では亀裂が発生し、F4 スタッドでは試験終了時においても 亀裂は生じていなかった.図5および図6から分かるように、 スタッド周辺で生じているせん断力の大きさそのものは両 者ともほぼ同程度であったことより,F3 スタッドにおいて 亀裂が発生したのは、スタッドに加わる回転せん断力の影響 であると考えられる.赤外線応力測定法を用いて底鋼板下面 の応力変動分布を調べることにより,スタッドの損傷発生危 険度を評価することが可能であることが示された.

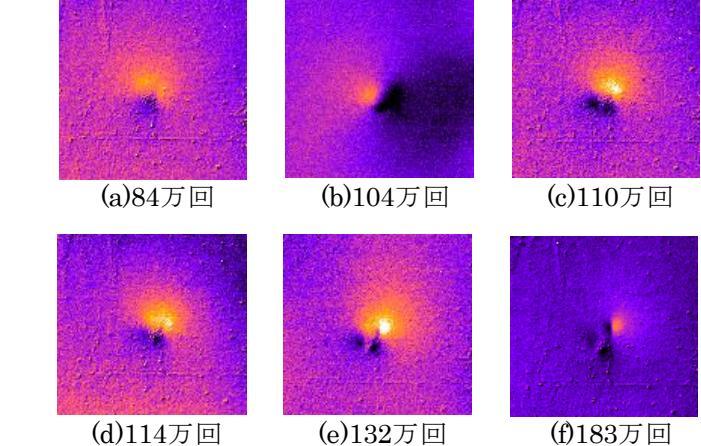
図3 F3スタッド周辺の自己相関ロックイン画像の経過

定により得られた応力変状箇所と概ね一致していることが 分かった.本手法により,スタッド周辺で発生した底鋼板下 面に表れた亀裂の検出が可能であり,また亀裂進展状況をあ る程度定量的に観察できることが分かった.
