当て板補強したトラス格点部の耐荷性能に関するFEM再現解析について

早稲田大学	学生員	○奥野	雅史
早稲田大学	正会員	笠野	英行
早稲田大学	フェロー	依田	照彦
首都大学東京	フェロー	野上	邦栄

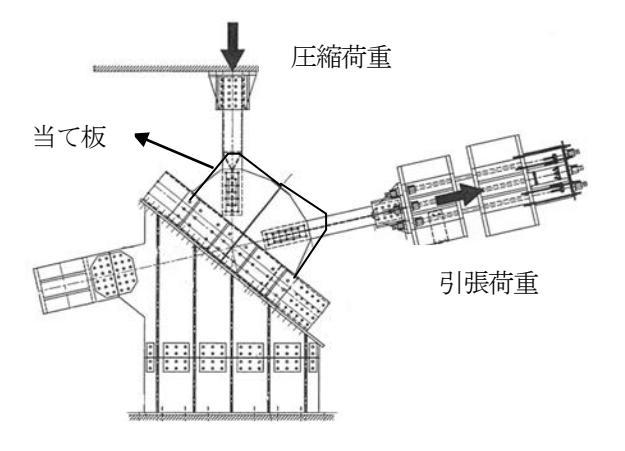
図2.1 載荷実験の概要図

今回対象とした部位は、実際に供用されていた5径間 ゲルバートラス橋の格点部である.この格点部の載荷試 験を,図2.1に示す方法で行った.今回対象とした格点 部は、腐食した格点部を補強するために、ガセットプレ ートに当て板を施している.

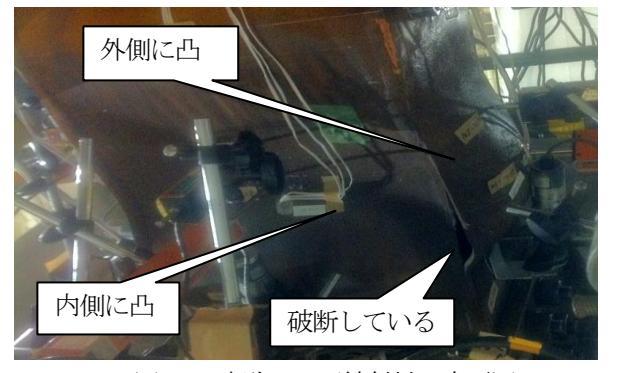
図2.2 実験での圧縮斜材の変形図

実験の結果,図2.2に示すように,圧縮斜材の載荷点 とフランジの絞り部との間で局部座屈を引き起こす結果 となった.また局部座屈の生じた位置に角割れが観察さ れた.

図2.2と図3.2に示すように、載荷試験とFEM解析とも に、圧縮斜材の載荷点とフランジの絞り部との間で局部 座屈が生じる結果となり、今回の載荷試験の変形モード をFEM解析により再現できた.また、図3.4に示すように、 最大荷重はFEM解析から得られた値の方が約500kN大きい 結果となった.これは、実際の斜材の板厚が、腐食によ り、減少していたことや溶接残留応力の影響が理由であ ると考えられる.

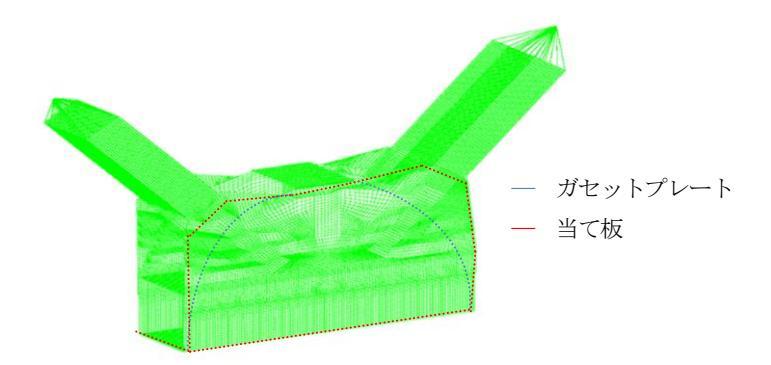
図3.1 格点部モデル図

載荷試験結果を,FEM解析により再現するために,有 限要素法の汎用ソフトDIANA¹¹を用いて解析を行った. 図3.1に示すように,鋼トラス橋の格点部をシェル要素 を用いて作成し,斜材とガセットプレートと当て板を結 合するボルトには,ばね要素を用いた.また,非線形解 析は,変位制御により行った.

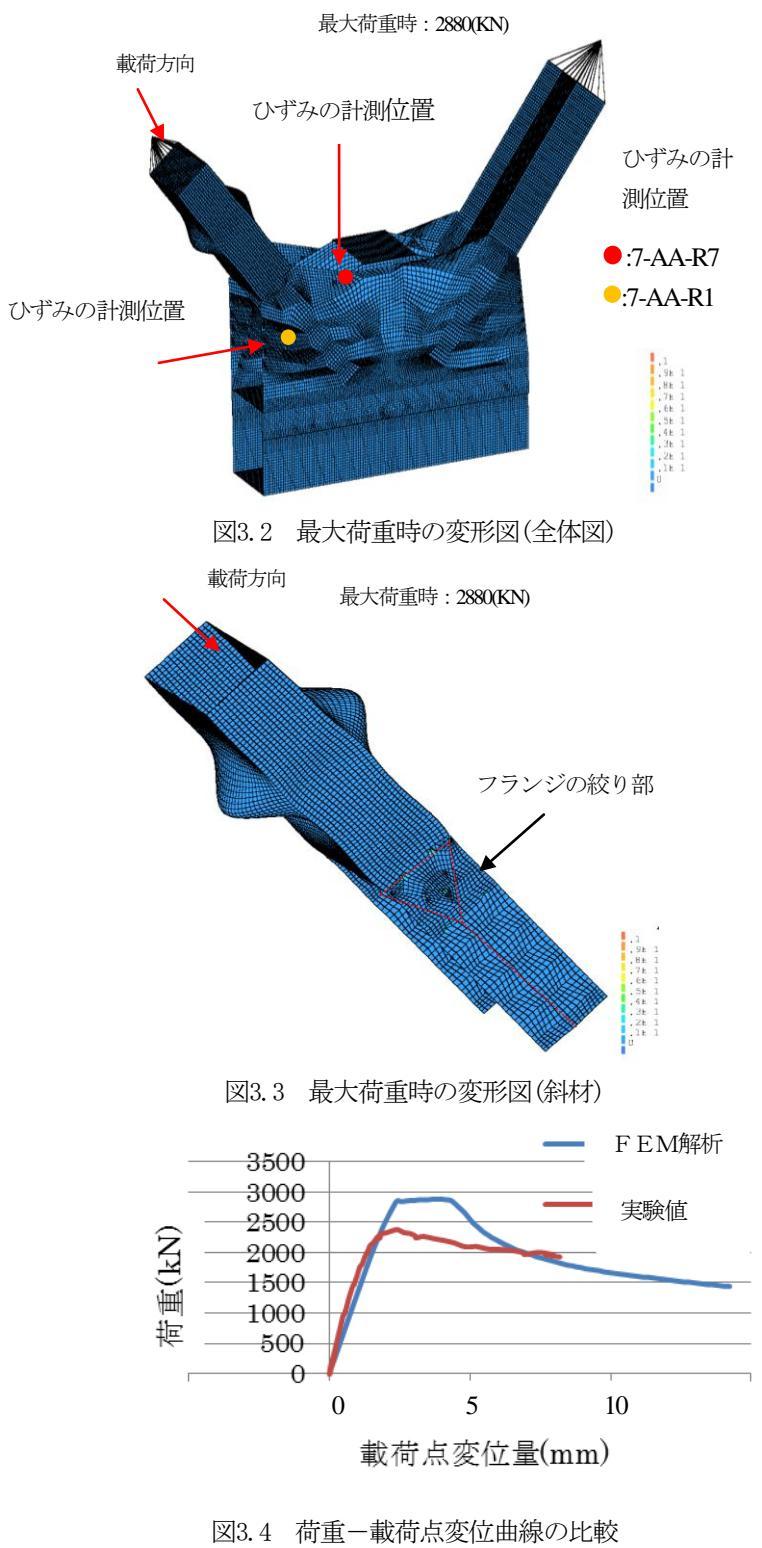
DIANAを用いて行った非線形解析において、荷重が最 大に達した時の全体図を図3.2に示す.図3.2に示すよう に、FEM解析でも圧縮斜材の載荷点とフランジの絞り部 との間で局部座屈が生じる結果となり、載荷試験の変形 モードがFEM解析により再現できた.

最大荷重に着目すると、載荷点の変位が4.32mmの時に、 最大荷重2880kNを得た.表3.5に示すように、実験結果 と比較すると、実際に使用されていた鋼トラス橋の格点 部の最大荷重は、2376kNであり、約500kNの誤差が生じ ている.

キーワード;格点部 腐食 FEM 解析 連絡先;〒169-8555 東京都新宿区大久保 3-4-1 早稲田大学社会環境工学科 依田研究室 解析により得られた荷重-載荷点変位曲線と載荷試験 により得られた荷重-載荷点変位曲線を図3.4に示す.

載荷実験	解析結果
最大荷重(kN)	2376	2880

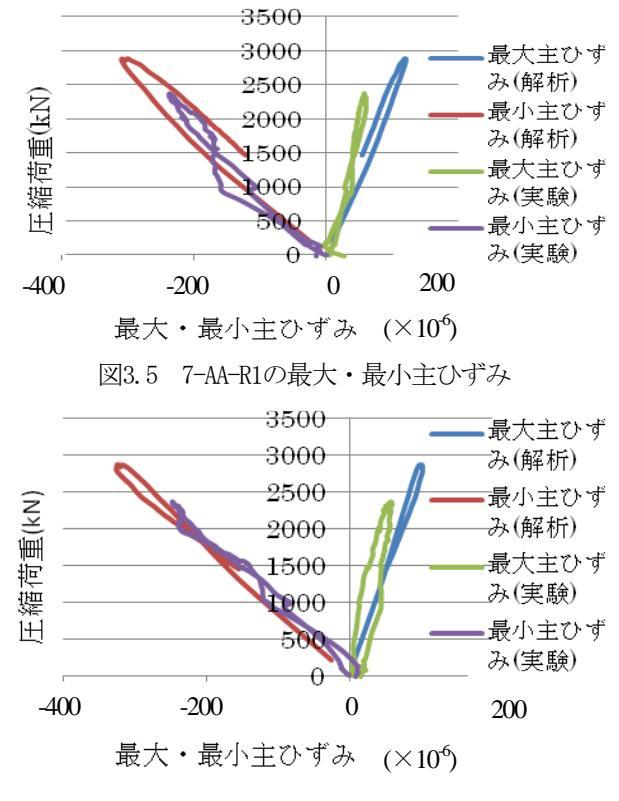
図3.6 7-AA-R7の最大・最小主ひずみ

図3.2に示したひずみの計測位置において,解析により 得られた最大と最小主ひずみと載荷試験から得られた最 大と最小主ひずみを比較したものを、図3.5と図3.6に示 す.図3.5と図3.6により、実験結果と解析結果における 最大・最小主ひずみのグラフが良い一致を見せている.

また図3.5と図3.6に示すように、載荷実験とFEM解析 における最大・最小主ひずみの図も、ほぼ一致する結果 となったことから、妥当な再現解析モデルが作成できた と考えられる. 今後、解析の精度をより高めていくため に、実際の斜材やガセットプレートの腐食量や溶接残留 応力の影響を考慮した上で、FEM解析を行う必要がある.
