施工法の異なる盛土構造物の損傷形態の違いと耐津波性能について

九州工業大学大学院 学生会員〇小宮聡

- 九州工業大学大学院 正会員 永瀬英生 廣岡明彦
- ヒロセ株式会社 正会員 佐原邦朋 高尾浩司郎

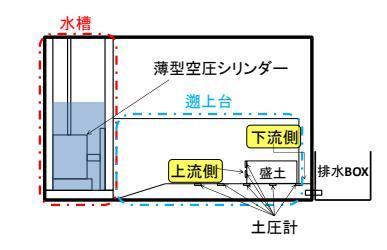
本実験は 50、70、75、100G の遠心加速度場で行った。図-1 に遠心模型実験 装置に用いる実験土槽を示す。土槽内部に遡上台及び電磁弁制御のシリンダー を伸縮させることで開閉する吐出口を有した水槽を設置する。そのシリンダー を遠心運転中に遠隔操作で縮めることによって吐出口を開き、水槽に貯留した 水を一気に放出することによって疑似津波を発生させる。この時の水の貯留量 及び空圧シリンダーの制御圧力を変化させることにより発生する疑似津波の 高さ及び流速を調節する。そして予め土槽内部に構築しておいた模型盛土の損 傷程度を疑似津波の越流水深と模型盛土高の変化の点より検証する。模型盛土 は無補強タイプ、両法面に張工模型を設置した張工タイプ、両法面に張工流出 対策として直径 0.7cm の穴を 10 箇所開けた張工模型を設置した改良張工タイ プ及び補強土壁工法を適用した TA タイプの4種類を使用し実験を行った。図 -2 にそれぞれの寸法を示す。また、模型盛土に使用する土質試料は九州工業大 学戸畑キャンパス内で採取したシルト質砂と豊浦珪砂を混合したものを使用 した。無補強、張工及び改良張工タイプでは乾燥重量比でシルト:豊浦砂=1:1、 TA タイプでは設計基準を満足させるため乾燥重量比でシルト:豊浦砂=1:1.75 の割合で混合したものを用いた。

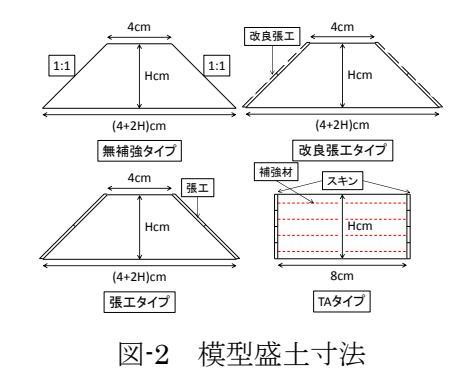
本実験は、図-2に示す4種類の模型盛土に対して、 水槽内水位、バルブ径及び制御圧力を変化させて、全 35ケースの実験を実施している。表-2に実験結果一覧 を示す。なお、実物盛土高、越流水深及び越流時間は 遠心加速度を考慮し、実物換算したものを示している。 まず、横軸に盛土高、縦軸に盛土高と越流水深の合計 値を取り、全実験結果をプロットしたものを図-3に示 す。図-3によれば、各タイプ共通で同一盛土高に対し て、盛土高と越流水深の合計値が高いほど損傷程度も 大きくなる傾向が窺えた。また、盛土高 3.0m におい て、無補強、張工及び改良張工タイプを比較してみる と、盛土高と越流水深の合計値が同等の値を示してい るにも関わらず、損傷程度に違いが生じており、張工 設置に伴う補強効果は明らかである。更に、盛土高

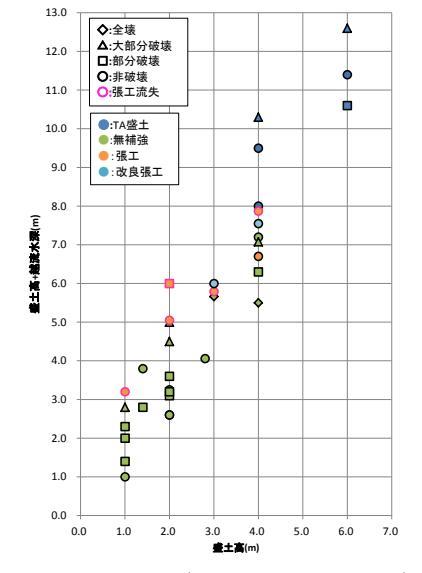
図-3 盛土高-(盛土高+越流水深)

4.0mにおいて、TAタイプと他の盛土タイプを比較してみると、盛土高と越流水深の合計値が同等の値であっても、TA盛土は損傷に至っていないことが読み取れ、張工タイプよりも耐津波性能が高いことが分かる。

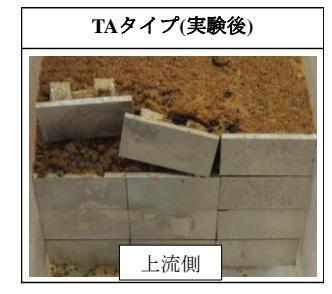
写真-1 TAタイプでの損傷

次に、無補強及び張工タイプの盛土での損傷は、両法面で発生し、特に下 流側法面に深刻な被害を齎していた。両タイプを比較してみると、張工タイ プの盛土では、盛土が直接受けるはずであった擬似津波の掃流力を張工が受 けたために、無補強タイプに比べ、盛土の損傷程度は低い結果を得ている。 しかし、擬似津波が盛土を越流する際に、張工と盛土の間に水が流れ込むこ とで、揚圧力が発生し、張工流出といった被害を齎した。改良張工タイプの 盛土では、張工の面積を減少させることで、擬似津波が盛土を越流する際の 水圧差の発生を抑制でき、揚圧力による影響を減少させることができたため、 張工流出といった被害も防ぐことができたと考えられる。続いて、TAタイ プの盛土の損傷を写真-1に示す。写真-1に示すように、TAタイプの盛土は 明らかに他のタイプの盛土と損傷形状が異なる。損傷は、津波の波圧に盛土 が耐え切れずに受働破壊を引き起こしたことが原因であると考えられ、上流 側上部壁面のみで発生した。このように、各盛土タイプでは明らかに損傷の 形態及び要因が異なる結果を得た。

とで結果として更なる耐津波性能が得られることが確認できた。また、無補強及び張工タイプの盛土の損傷は下流 側法面で卓越しているのに対し、TAタイプの盛土の損傷は上流側上部壁面のみで発生し、津波の波圧に盛土が耐え 切れずに、まず最初に受働破壊を引き起こすことが確認できた。このように、盛土の施工法や形状によって明らか に損傷形態に違いが生じ、結果として耐津波性能に差異が生じることが判明した。
