分割型壁面を有するジオグリッド補強土壁の変形特性

独立行政法人土木研究所	正会員	○久保	哲也
独立行政法人土木研究所	正会員	藤田	智弘
独立行政法人土木研究所	正会員	宮武	裕昭

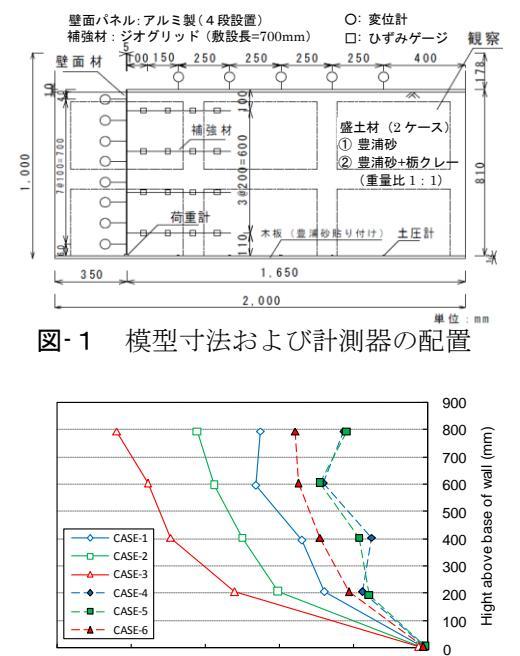
図-2

既往の研究¹⁾より,水平震度の増加に伴い壁面の水平変位が急激に増加する直前の終局変位が存在することを確認した.図-2は,終局変位時における壁面の変状(断面形状)を示したものである.壁面の変状は細粒分含有率に影響しており,粗粒土を用いた場合には終局変位が大きく 靱性が高い.

終局変位時の壁面の変状

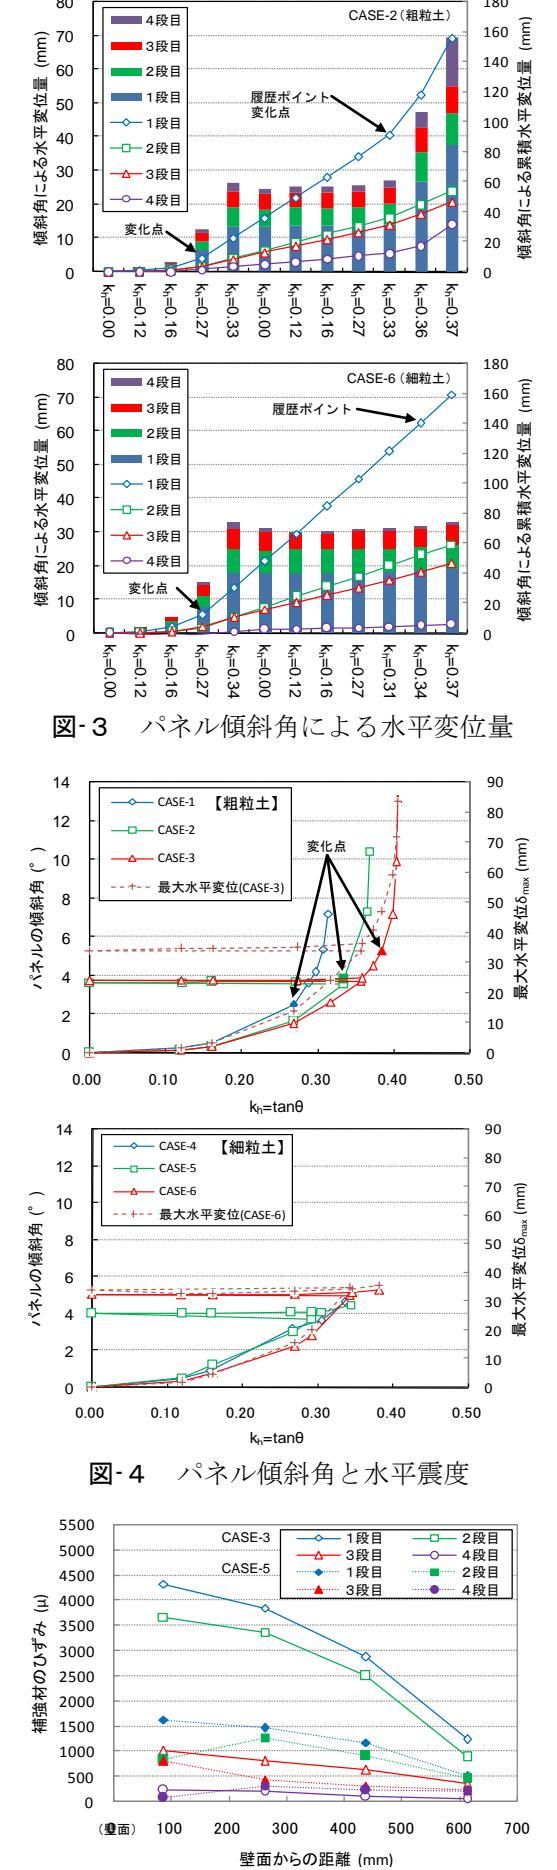
図-5

CASE-3, CASE-5 における終局変位時に生じた補強材のひずみ分布 を図-5に示す.補強材のひずみは主に1段目と2段目のパネルに接 続した補強材で生じており,補強領域の下方でせん断ひずみが卓越し ているものと推測できる.一方,上方の補強材ではあまりひずみが発 生していない.本実験での変形モードにおいては補強土壁の下部で補 強効果が有効に発揮されており,壁面下部の変状が補強土壁の安定性 に影響しているものと考えられる.

補強材のひずみ分布
