東日本大震災における河川堤防の被害事例解析

(独)土木研究所 正会員 〇脇中 康太 正会員 石原 雅規 正会員 佐々木哲也

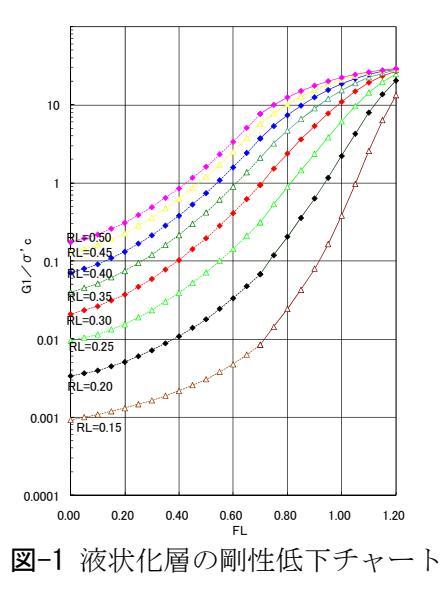
検討に用いた解析手法は, 液状化時には液状化層の剛性を低下させ 自重による地震時残留変形を求める有限要素法である安田らの方法」 である. 解析は初期応力解析, 液状化による剛性低下を考慮した自重 解析,過剰間隙水圧消散に伴う沈下解析の順に行い,液状化による自 重解析と過剰間隙水圧消散に伴う沈下解析による変形を足し合わせ て変形量を求めた.液状化による自重解析は応力解放法¹⁾により行っ た.この時、液状化時の応力-ひずみ関係は下に凸なバイリニアモデ ルで表現され、微小抵抗領域のせん断剛性 G₁は液状化強度比 R₁と液 状化安全率 FLから図-1 に示すチャートにより設定した. このチャー トは安田・稲垣の式²⁾を元に作成された³⁾ものである。また、液状化 層より上の非液状化層については, 簡易弾塑性モデルを用いた. 簡易 弾塑性モデルにおいては,引張りとせん断の両方の破壊基準を考慮す

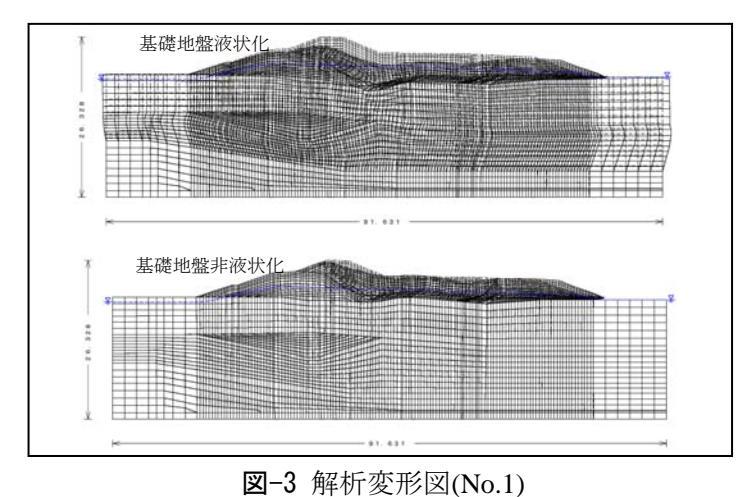
解析モデルを図-2に示す.いずれの断面も堤体直下に粘性土層(Ac1層)が堆積しており,築堤により圧密沈 下し堤体下部に飽和領域が形成された断面である. No.1 と No.2 は堤体が液状化して被災したケースであり, No.3 は No.1 の近傍の断面であるが変状が確認されなかった断面である.堤防の被害は、堤防周辺の地盤変形 や噴砂等の状況から堤体のみの液状化によるものと判断された断面であるが,その後の液状化判定上は基礎地 盤にも液状化層が存在すると判定された.このため、本研究では深部に分布する砂礫層(Ag 層)、砂層(As 層) も液状化層として取り扱って解析を行った.

解析結果は天端沈下量に着目して取りまとめを行った.解析 沈下量は法肩と天端中央の沈下量を平均して算出した.図-3に No.1の変形図を,図-4に実測沈下量と計算沈下量の関係を示す. 解析結果は被災断面である No.1,No.2 で実測を大きく上回る沈 下量となった.また,無被災断面である No.3 においても 2m を 超える大きな沈下量となった.

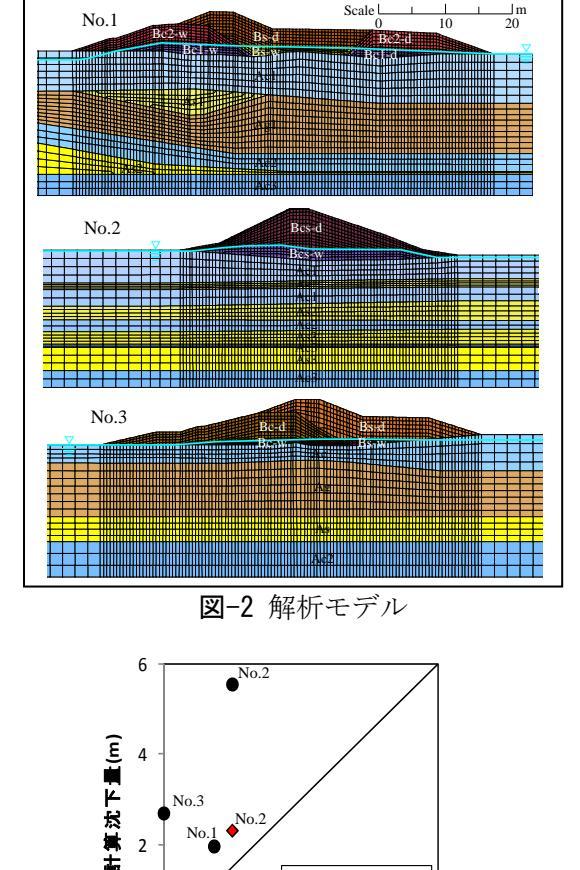
図-4 計算沈下量と実測沈下量の関係

前述した通り,堤防周辺の地盤変形や噴砂等の状況から堤体 のみの液状化によるものと判断されている.このため,実態を 考慮して基礎地盤を全て非液状化層として解析を実施した.解 析結果は No.2 が実測をやや上回る結果が得られているが,概ね 図の中央にプロットされており,実態に近い沈下量となった.

● 基礎地盤液状化
◆ 基礎地盤非液状化

実測沈下量(m)

今回対象とした断面の基礎地盤の液状化層は、実際に液状化が生じた可能性も否定できないが、堤体及び周 辺地盤の変状、噴砂の状況等から堤防の変状にはほとんど寄与しなかったと考えられる.この原因としては、 地震応答や水圧伝搬、液状化層より上の非液状化層の取扱い、堆積年代等の様々な影響が考えられる.しかし、 解析上は、基礎地盤の液状化層の変形が非常に大きく、結果的に実測沈下量に比べかなり大きな沈下量となっ た.そこで本来は各種原因に着目し液状化判定法の見直しも含め検討すべきところではあるが、当面、基礎地 盤の液状化層の剛性を拘束圧あるいは液状化強度比に応じて上昇させるなどの比較的簡便な方法により、実測 沈下量の再現性を高めることも有効であると考える.
