縦ずれ逆断層による高盛土の力学的挙動に 関する基礎的な遠心載荷模型実験

Key Words: 縦ずれ逆断層,遠心載荷模型実験,内部摩擦角 (〒 031-8501 青森県八戸市妙字大開 88-1 八戸工業大学大学院工学研究科土木工学専攻地盤工学研究室)

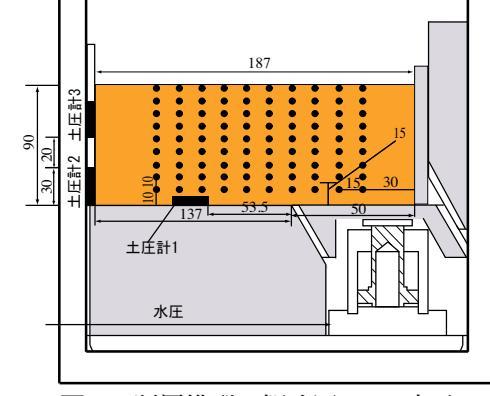
図-1 断層模型の概略図 (mm 表示)

本研究では、拘束圧が高い状態での実験を行うため に、遠心載荷装置を用いて水平地盤に対して縦ずれ逆 断層が発生した場合を想定した基礎的な模型実験を行っ た.実験装置の模式図を図-1に示す.層厚 90mmの 水平地盤を作成し、100Gの遠心加速度を付与するこ とで、9m 程度の層厚を想定した.幅187mmのうち右 側から 50mmの部分に 75°の角度で強制変位を与え ることで縦ずれ逆断層を再現する.

土層前面は透明なアクリル板で作成し,地盤中に90 個のマーカーを設置した.実験中は動画撮影し,終了 後に各マーカーの変位を画像解析により計測した.ま た,土圧計は図-1のように3つ設置した.

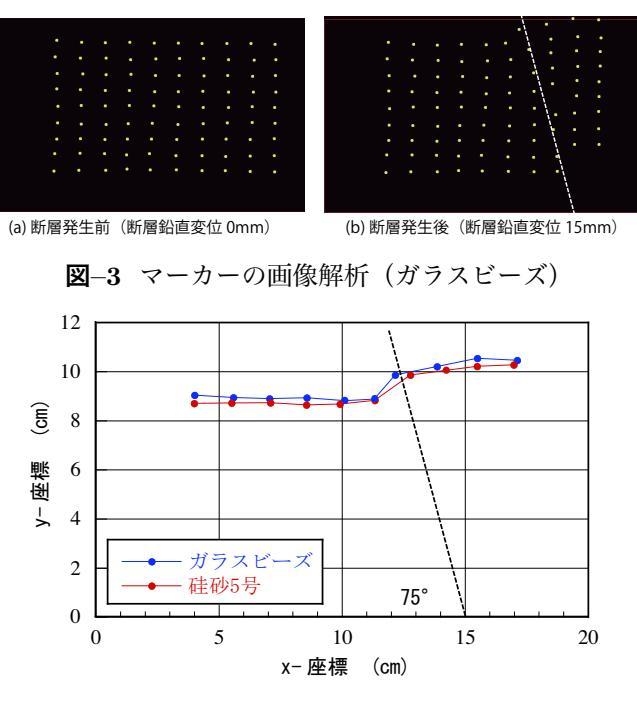
図-4 断層発生に伴う地表面の変位

実験中に撮影した動画像から,画像解析によりマー カーの位置座標を取得した。例として,ガラスビーズ の場合の断層発生前と発生後の位置座標を 図-3 に示 す.画像解析により取得した地表面のマーカーの初期 状態と断層発生後(鉛直変位15mm)の位置座標を 図 -4 に示す.逆断層により上盤側の地表面が初期状態に 比べ,約0.9mm 程度鉛直上向きに変位している.ま た,断層変位の地表面への到達位置については,ガラ スビーズのケースの方が75°の角度の延長線上よりも 左側にずれている.これは,内部摩擦角の影響がある のではないかと考えられる.

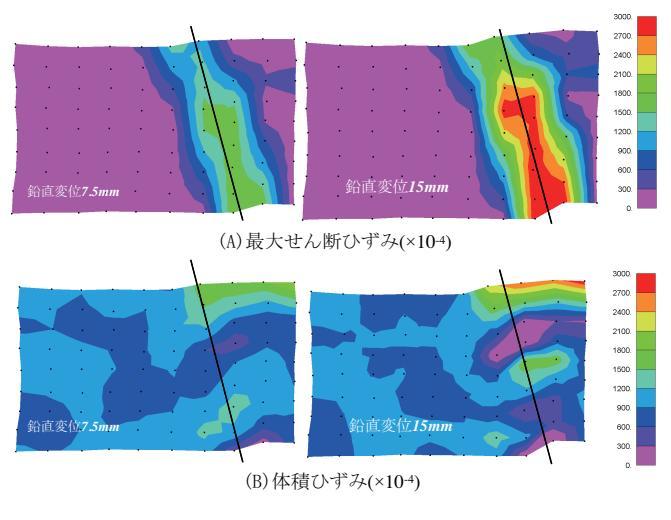
図-5 ひずみ分布 (ガラスビーズ)

次に、取得したマーカーを節点と見立て有限要素を 構成し、水平地盤内のひずみを算出した.ただし、断 層変位に伴い変形が局所化し要素が不適切な形状とな る可能性があるため、ステップ毎に要素を再構成する こととし画像ステップ間でのひずみ増分を算出するこ ととした.ひずみ増分を節点に振り分け、節点におい てひずみを蓄積することで求めた.図-5にガラスビー ズの場合の最大せん断ひずみおよび体積ひずみ分布を 示す.最大せん断ひずみは、75°の延長線上で断層が 進展するに従ってせん断帯が発達していくが、幅はそ れほど変わず、地表面に近づく程延長線から左側に外

れていくことがわかる. せん断帯の進展方向は拘束圧 に依存し,拘束圧の低い領域では横方向へずれていく ものと考えられる. また,上盤側に注目すると若干で はあるが小さいひずみが分岐していく様子も伺える. 体積ひずみについては,せん断帯周辺に一部体積膨張 をしている領域が確認できる. ロックフィルダムなど の止水を目的とした盛土を対象としている場合には, 盛土内部の間隙比が大きくなることで透水係数が上昇 し不具合が発生する可能性がある. したがって,断層 変位に伴う盛土内部の体積膨張については,注意が必 要と考えられる. 体積ひずみが膨張する領域の付近か ら,せん断帯が左方向に徐々に折れ曲がるような傾向 にある.
