杭基礎の大変形挙動後における支持力特性に関する研究その1

鉛直載荷試驗(報告3)

一般社団法人コンクリートパイル建設技術協会 正会員 ○横山雅樹 正会員 津田和義 海老沢朗
(独)土木研究所 七澤利明 北浦光章

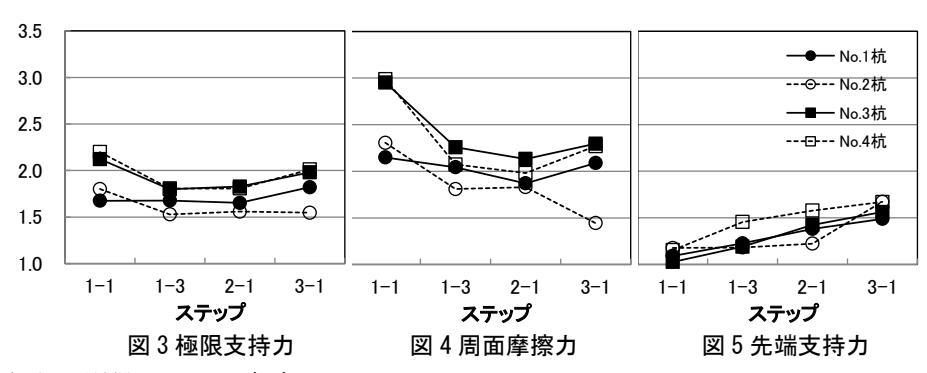
試験体は、地盤改良体部の径と強度をパラメータとして4体を 設定した.図2に試験杭一覧を、表-1に載荷試験の工程を示す.

図 3~5 に極限支持力,および極限支持力時の周面摩擦力,先端支持力の設計値に対する比率の変化を示す.先端 支持力は, No.4 杭が他と比較して若干高い比率を有しているが,パラメータによる大きな差異は認めらない. どの
