外力対策を考慮したトンネル覆工の挙動に関する実験的考察

(独) 土木研究所 正会員 〇河田皓介, 砂金伸治, 日下敦, 真下英人

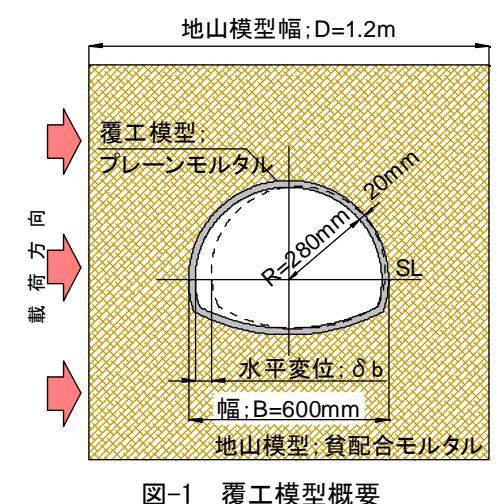
実験は土木研究所が所有する二次元載荷試験装置を使用し、外力の 作用を想定した覆工の挙動について検討を行った.土槽寸法は幅 1.2m 四方、高さ 0.3m である.図-1 に示すように土槽内に 2 車線道路トンネ ルの約 1/20 のモルタル製の覆工・インバートを模擬した模型を設置し、 その外側に貧配合モルタルによる模擬地山を作製した.覆工は一軸圧 縮強度 18N/mm²、地山は 0.5N/mm²を目標強度として作製した.

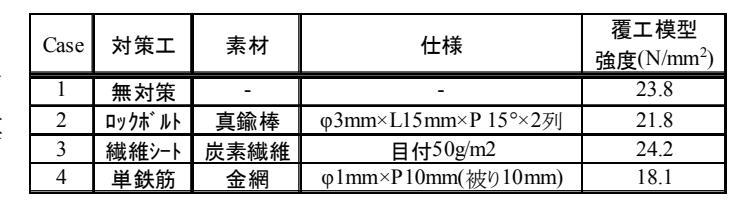
◎□ 復工候空概 表-1 実験ケース一覧

表-1に実施した実験ケースの一覧を示す. 模擬した 対策工はロックボルト,繊維シートに加え,道路トン ネルの標準的な坑口部覆工で用いられる単鉄筋を模 擬したケースにて行った.

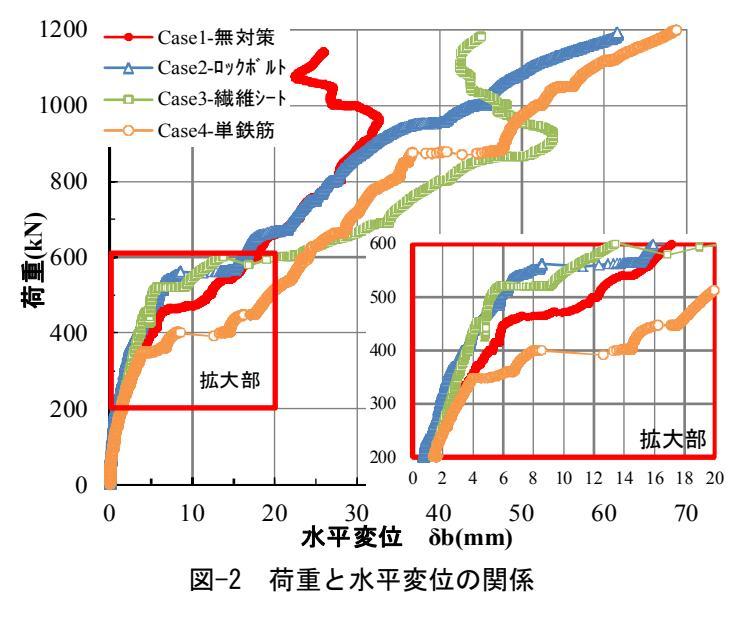
図-2に荷重と水平変位の関係を示す.図-3に発生時 の載荷荷重を100kN間隔で色分けした,ひび割れ発生 状況図を示す.図-2から,荷重が約300~600kNの範 囲でグラフの傾きが変化している.図-3と観察時の状 況から荷重が Case1 は約460kN, Case2 は約560kN, Case3 は約520kN, Case4 は約350kN に達した際に,イ ンバート接続部(特に載荷方向である左側)周辺にお いて,ひび割れが発生したことにより変位の伸びが見 られた.また, Case2,4についてはひび割れと同時に 同部でズレが見られたため,ひび割れは貫通している と考えられるが,他のケースについてはひび割れの貫 通は不明であった.これらは水平方向からの載荷によ

りインバート接続部周辺に応力が集 中することで破壊が生じたためと考 えられる. この時の荷重が Case1~3 に比べ Case4 は 3~6 割程度小さい. これは、Case4の覆工模型の強度が他 と比べ2~3割程度低いことが要因と して考えられ、結果の解釈に注意が 必要である. また, Casel, 3 では約 900kN で変位が負側に広がり,以後 正常な計測は不可能であった. Case2, 4 では載荷容 量の制約がなければ、さらに載荷可能だったと考え られる. Case1, 3 は約 900kN であり, 同等, Case2, 4はそれ以上の耐力を有していると考えられる.

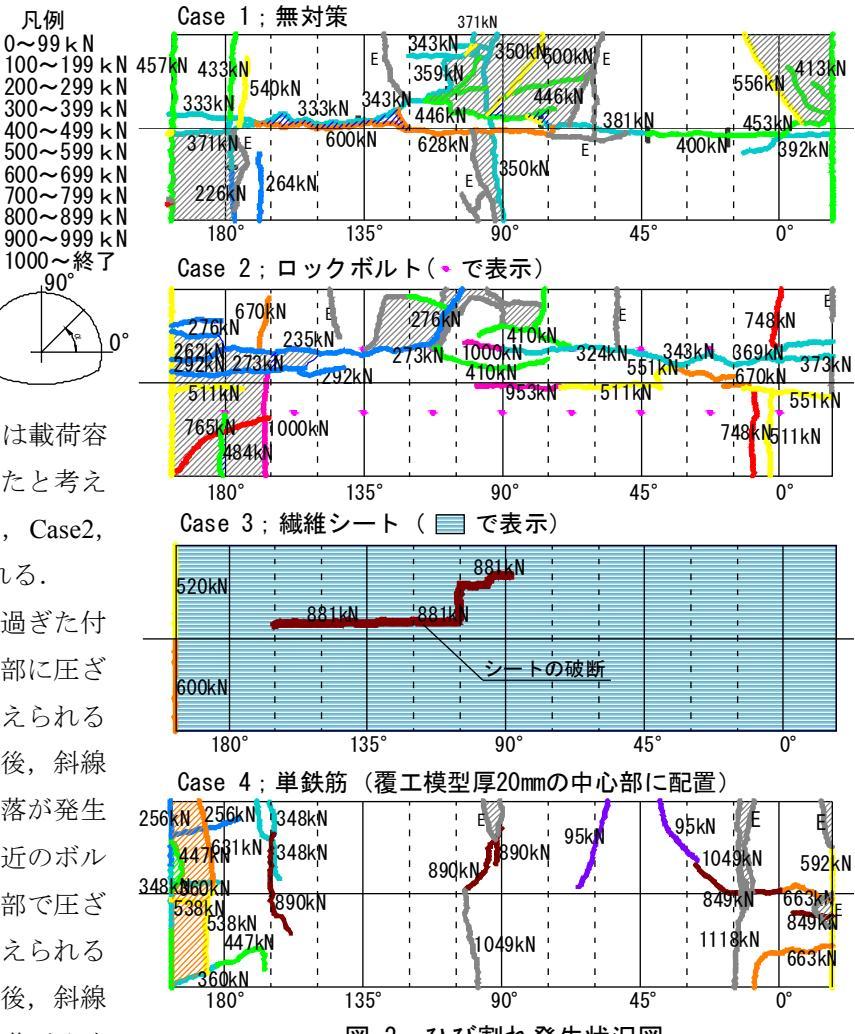
図-3 ひび割れ発生状況図

図-3 から, Casel において荷重 200kN を過ぎた付 近からひび割れが発生し、約370kNで天端部に圧ざ が発生した.以後、せん断破壊によると考えられる 横断方向のひび割れが発生した.載荷終了後,斜線 部で地山模型に達する規模のモルタルの崩落が発生 した. Case2 においては約 230kN で 180°付近のボル ト部からひび割れが発生した.また、天端部で圧ざ は生じなかったが、せん断破壊によると考えられる 横断方向のひび割れが発生した.載荷終了後,斜線 部で模型厚さの 1/3~2/3 程度の深さのはく落が発生

した. Case3 においてはシートにより載荷中のひび割れは確認できなかったが、約 850kN で天端部のシートに浮き が生じ、約 880kN でシートが一部破断した.実験終了後、天端付近にせん断ひび割れによる 5mm 程度のズレを確 認した.このズレが発生していた部分周辺において覆工模型とシートの付着がはがれていた. Case4 においては約 250kN からインバート接続部左側で部分的にひび割れが発生した後,約890kN で天端部の圧ざによるひび割れが発 生したものの, Case1, 2 で見られたせん断破壊と考えられる横断方向のひび割れは発生しなかった.載荷終了後, 斜線部で厚さ数 mm のはく落を確認した.
