プレキャストアーチカルバートの力学挙動に関する数値解析

首都大学東京大学院	学生会員	○鈴木	一輝
首都大学東京大学院	正会員	土門	剛
首都大学東京大学院	正会員	西村	和夫

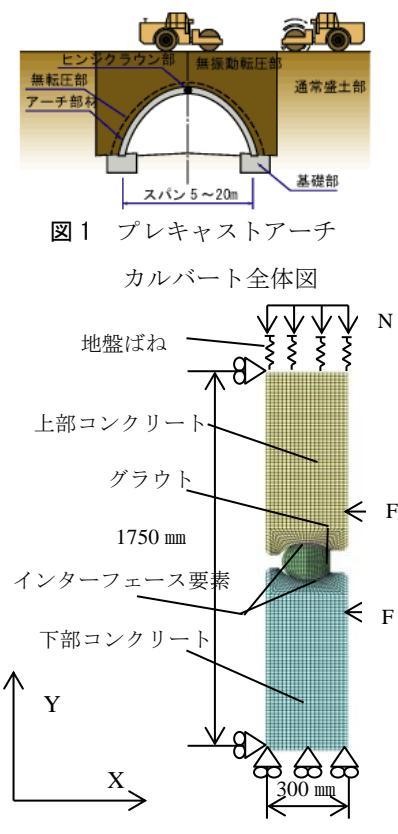
図2 グラウト部モデル図

プレキャストアーチカルバートの全体図を図1に示す.また,同 図クラウン部を90度回転したモデル図を図2に示す.これは既報 の,非対称型クラウン部回転性能確認試験¹⁾を再現した二次元モデ ルであり,これをもとに確認試験結果と比較,検討する.このモデ ルでは、コンクリートおよびグラウト部ともに線形弾性モデルとす る.また、モデル上部、下部のコンクリート部と中央のグラウト部 との接触部分は、インターフェース要素を使用し、部材間の滑りを 許容し、さらに回転性能も有したモデル化を行っている.そして、 クラウン部における変位量を実測データと比較する.各物性値をそ れぞれ表1、表2に示す.解析モデルの境界条件は、モデル上部一 点とモデル下部をローラー支持とする.また、ジャッキ剛性の導入 のため、モデル上部に線形弾性モデルの地盤ばねを使用している. 地盤ばねの物性 K_vは 125MN/m³とする²⁾.

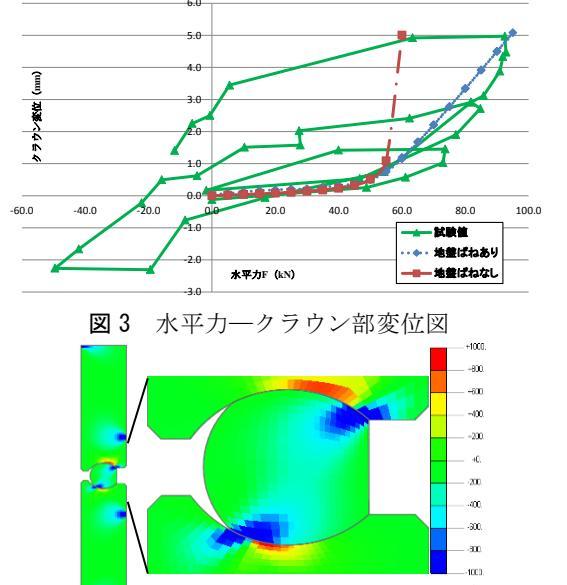
図4 X 軸方向応力図(水平力 75 k N)

図4は解析モデルのX軸方向応力図とそのグラウト部の拡大 図である. 拡大図から、境界部、載荷部およびコンクリート部 とグラウト部の接触部に大きな圧縮, 引張応力が発生している ことがわかる. 接触部に着目すると、上下共にコンクリート部(左:モデル全体図 右: グラウト付近拡大図)

には引張応力が発生し、 グラウト部には圧縮応力が発生してい ることが確認できる.

(2) 三種の応力図からコンクリート部とグラウト部の接触部においての応力集中を確認することができる. せん断応力は45度方向に発生する.

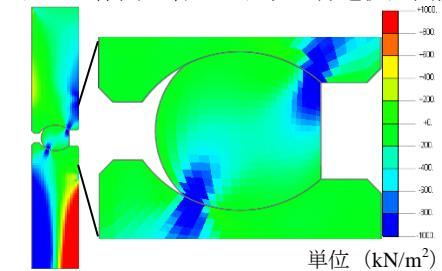
図5 Y 軸方向応力図(水平力 75 k N)

図5は解析モデルのY軸方向応力図とそのグラウト部の拡大図 である.全体図から下部のコンクリート部の境界付近から広範囲に それぞれ圧縮,引張応力が発生していることがわかる.また,接触 部周辺において圧縮応力が発生していることが確認できる.

(左:モデル全体図 右:グラウト付近拡大図)

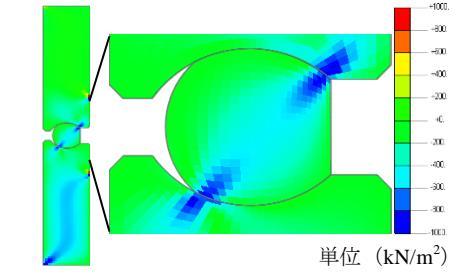
図6 XY 軸方向せん断応力図(水平力 75 k N)

図6は解析モデルのXY方向のせん断応力図とそのグラウト部の 拡大図である.全体図から下部コンクリートには、せん断応力が発 生していることがわかる.また拡大図の接触部に対して45度方向 にせん断応力が発生していることが確認できる.

(左:モデル全体図 右:グラウト付近拡大図)
