シース管挿入による既設埋設管継手の耐震補強。~液状化土砂の流入防止~

東京大学	学生会員	〇大坪	正英	(株)不動テトラ 非会員 林田	敏彦
東京大学	非会員	志村	雅人	東京大学 フェロー会員 東畑	郁生

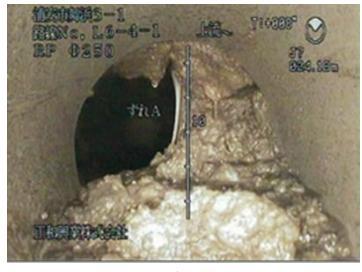
図 1 埋設管継手のずれ

東北地方太平洋沖地震は東京湾に面する埋立地を中心に液状化現象を引き起こし、広域に渡る埋設ライフラインの被害は、被災地の復興に際して人々の生活に大きな支障をきたした.液状化に起因する埋設ライフライン被害は、マンホールや管路の浮き上がりに代表されるが、大変位に伴う埋設管継手のずれや損傷も深刻な被害形態であり、実際に下水管における継手の損傷の被害が報告されている¹⁾.その結果、図1に示すように液状化した土砂が継手破損部から管内に流入し、埋設管の断面が閉塞する問題がある.この対策の一つとして既設埋設管内に

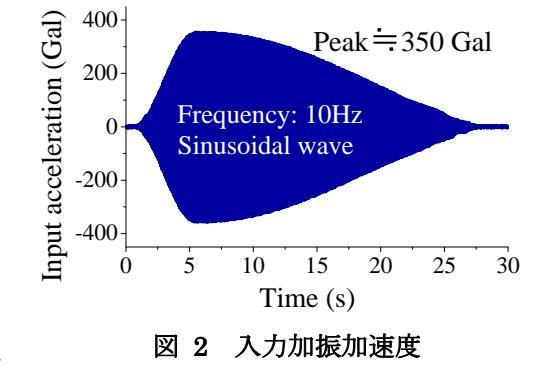
図3に実験に用いた剛体土槽の概要と埋設管継手モデルを示す. 剛体 土槽内に幅270 cm、深さ50 cm、奥行き40 cmの地盤を作成した. 地 盤は硅砂7号を用い,湿潤締固めにより相対密度30%となるよう作成 した. 地盤作成中,深さ30 cmの位置に埋設管を設置した. 埋設管模型 には外径6 cm,見かけの比重0.39の塩ビ管を二本用い,土槽中央で止 水テープによりそれらを接着させた. 液状化時の埋設管の浮き上がりに

伴いテープが剥がれ,液状化土砂の流入が起こるようにした.また管内にビデオカメラを取り付け,液状化土砂流入の様子を撮影した.埋設管内に挿入するシース管は外径 4.2cm、見かけの比重 0.35 の柔軟な塩ビチューブとした. 間隙流体には水を用い,間隙を二酸化炭素置換した後に底部から注水を行い,地盤中の水位は地表面とした.地盤 中の所定の位置に間隙水圧計(P33)を設置し、埋設管継手部の上下左右にも間隙水圧計(P03)を設置した.また,巻 き取り式変位計(LVDT)により土槽中央における埋設管の鉛直変位を計測した.

実験に用いた加振加速度を図2に示す.最大約350Gal,周波数10Hz であり、土槽の長手方向に約25秒間加振した.

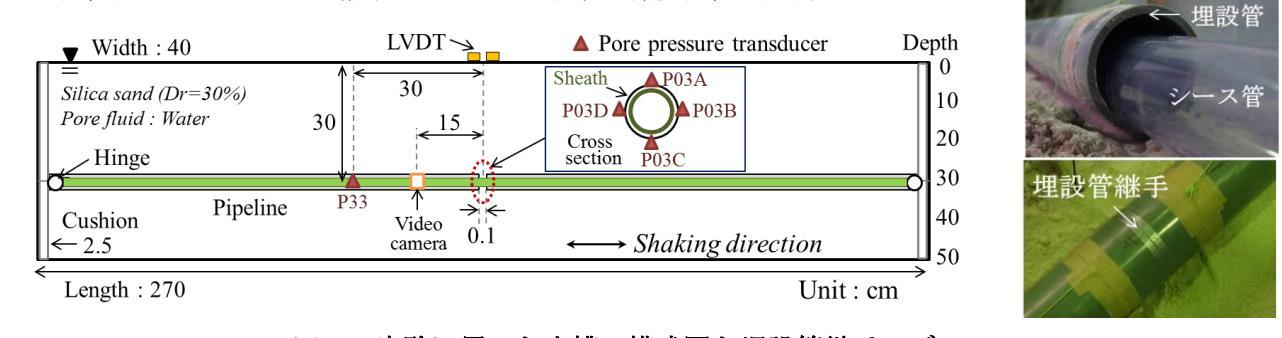
図 4 に地盤中(P33)と埋設管継手部分(P03)で計測した過剰間 隙水圧比の平均値を示す.ここで,図示した結果は計測値の移 動平均値であり,P03 に関しては埋設管浮上量による補正を行 った.図5 に埋設管の浮き上がり時刻歴を示す.加振と共に過 剰間隙水圧比が上昇し,0.7 を超えたあたりで埋設管は浮き上 がり始めたが,シース管の有無によりその浮上速度は異なった. 無対策時(No sheath)に対してシース管を設置した場合(Sheath) は埋設管の見かけの比重が約 1.9 倍に増加するため,その浮き 上がり速度は小さい.その結果,埋設管の残留浮上量はシース 管有りの方が小さくなった.加振中,埋設管継手から離れた位 置では過剰間隙水圧比が 1.0 に近い状態が維持されたが,埋設 管継手部分で計測された過剰間隙水圧比は徐々に低下した。ま た時刻 T₃ に達した時に無対策の場合ではさらに大きな低減が 確認された.シース管を有するケースでも同様の結果を得たが, その低減量は無対策時に対して小さい.

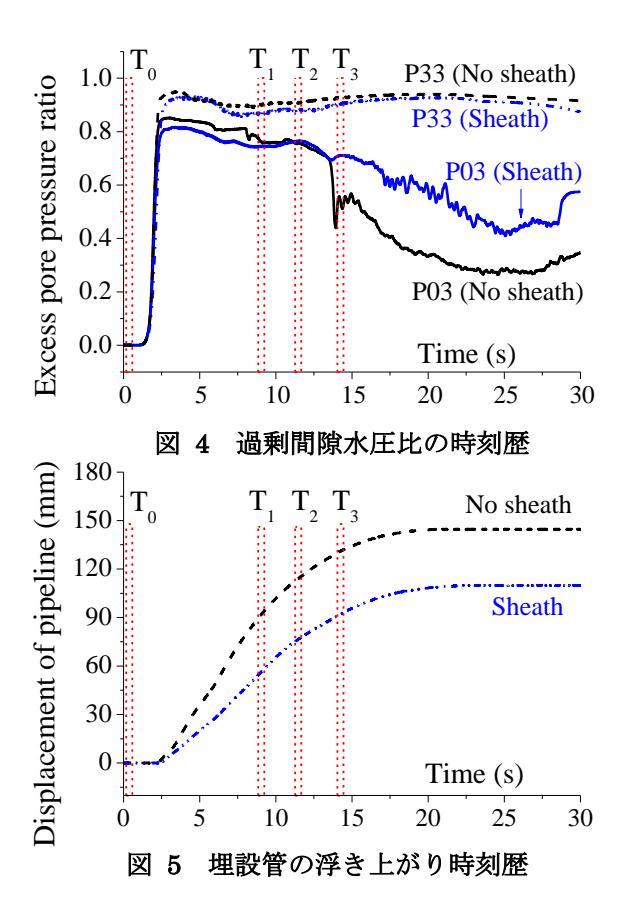
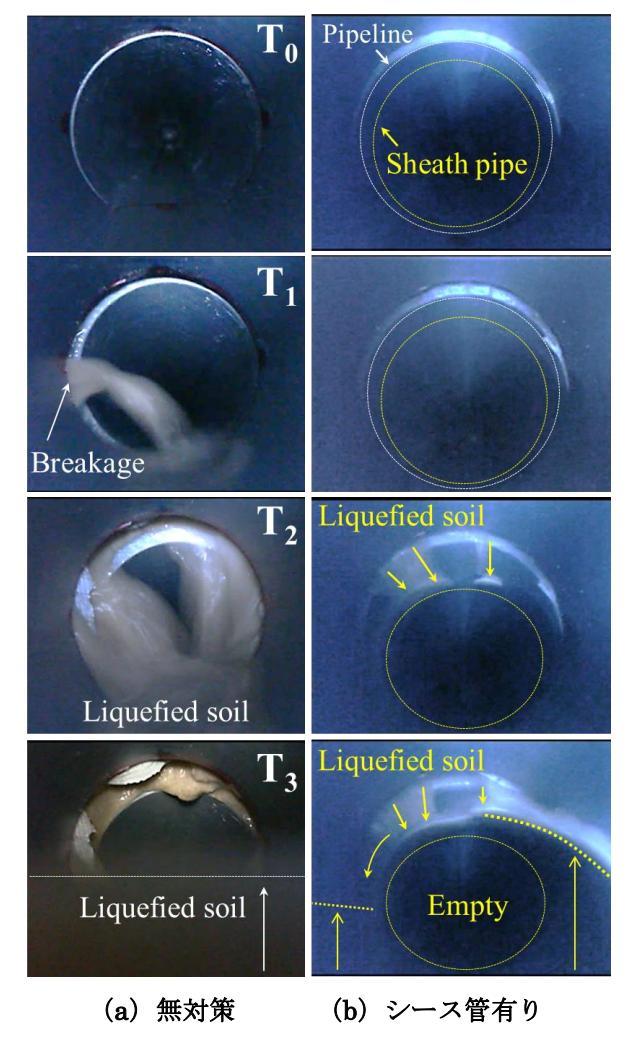
図 4, 5 中に示す時刻 T_{0} - T_{3} における埋設管内のカメラで撮 影した写真を,図 6(a)無対策と(b)シース管挿入した場合のそれ ぞれに対して示す.無対策のケースでは,時刻 T_{1} において側 部の止水テープが剥がれ液状化土砂の流入が始まった.土砂の 流入量は開口面積が広がるに従い徐々に増加し,時刻 T_{2} では 断面を覆うほどの流量が確認された.管内カメラは継手から 15cm 程離れた場所に位置するが,時刻 T_{3} では断面の半分近く が流入した液状化土砂によって閉塞した.図4中の同時刻以降 では,間隙水圧比の大きな低減が確認されたことを踏まえ,こ の時刻より液状化土砂の流入量がさらに増大したと考えられ る.実験後に地盤を開削した際には,流入土砂が継手部の断面 を完全に閉塞している様子が確認された.

一方,シース管を有する場合も,時刻 T_1 から T_2 にかけて埋 設管継手のずれが生じ,管上方より液状化土砂の流入が開始し たことが確認された.時刻 T_3 では土砂の流入量がさらに増大 し,埋設管とシース管の隙間を液状化土砂が流れる様子が見て 取れる.しかしながら,シース管内への土砂流入は防止された.

図 6 埋設管内への液状化土砂流入の様子

本研究を通してシース管挿入による継手損傷時の液状化土 による管内閉塞防止効果が実証された.加えて、シース管分の 重量増大による埋設管浮上量の低減も認められた.これらは震 災後の迅速な仮復旧に貢献すると考えられる.
