# 振動試験に基づく RC 橋脚の地震時損傷評価に関する基礎的研究

東北大学	学生会員	〇上田博之	安藤・間	正会員	長谷川俊
東北大学	学生会員	笠原康平	東北大学	正会員	内藤英樹
			東北大学	フェロー	給木基行

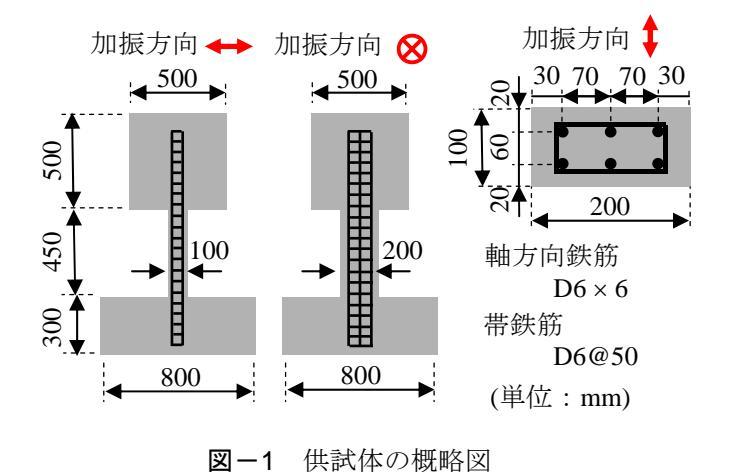
供試体の概略図を図-1 に示す.本実験では同じ諸 元の供試体を3体作製し,それぞれに異なる入力波形 を与えた.供試体のフーチングを振動台に固定し,柱 上部の錘の慣性力によって柱に水平力を作用させた. せん断破壊が先行しないように,柱断面には十分な帯 鉄筋を配置した.

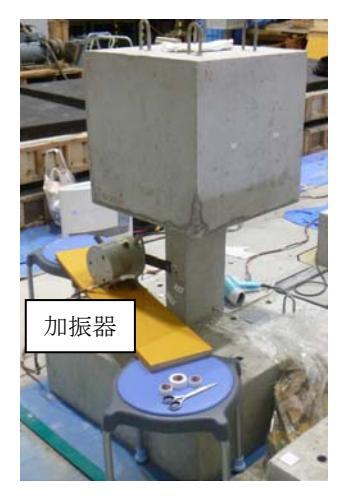
写真-1 に示すように,強制加振試験では伝達棒を介して柱の断面幅方向に水平

加振した. 伝達棒先端の加速度振幅 5 m/s<sup>2</sup>を一定として,周波数を 5000~10000 Hz まで 3 分間で連続的に上昇させた. このとき,加振点付近に貼付した応答加速度ピックアップにより,共振曲線(周波数-応答加速度関係)を

得た.加振および応答測定は、柱上部(柱と錘の接合部)、中間部、柱基部の3 箇所で実施した.実験方法の詳細などは、参考文献1),2)に示した.

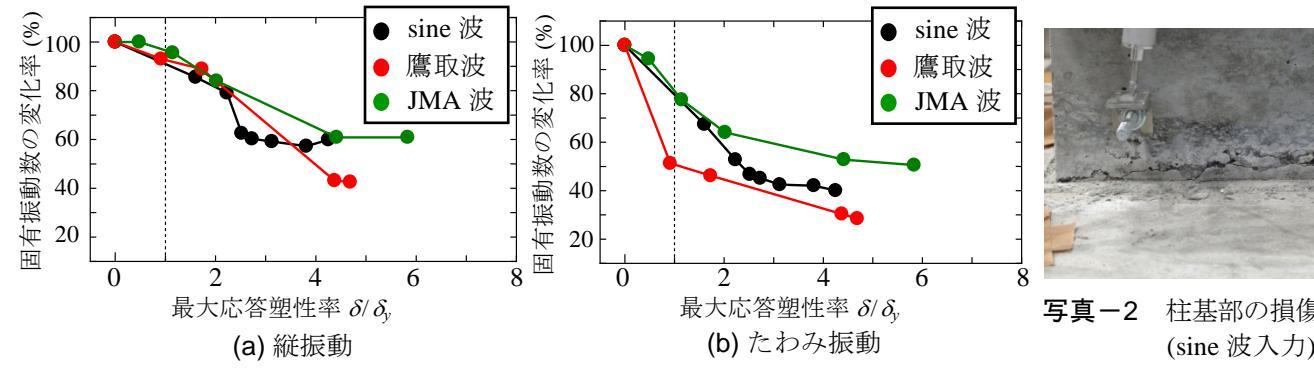
図-2 最大応答塑性率と固有振動数の関係(柱の全体振動)

実験終了後の柱基部の損傷状況を写真-2に示す.いずれの供試体でも、 柱とフーチングの接合部において水平方向のひび割れ1本が生じており、そ れ以外の柱区間には損傷は見られなかった. 柱供試体の最大応答変位と衝撃 振動試験による固有振動数との関係を図-2に示す.図の横軸は各載荷ステ ップでの最大応答変位を降伏変位*δ*,で除した塑性率,縦軸は各載荷ステップ 終了時の固有振動数を健全時の値で除した変化率を示した。図-2より、3 つの入力波形の種類によらず、最大応答変位と固有振動数には概ね同様の関

係が見られた. このことから, 地震動の載荷履歴に依存しない地震時損傷評価の可能性が示唆された. 縦振動と たわみ振動は、いずれも健全時から4δ,程度までに固有振動数が健全時の40~60%程度まで低下しており、その 後は応答変位が増加しても固有振動数に大きな変化は見られなかった.

柱上部,中間部,柱基部のそれぞれで行った局所振動試験の結果を図-3に示す.なお,コンクリートのテス トピース (直径 100 mm, 高さ 200 mm) の物性から計算できる柱の健全部の固有振動数 (厚さ 200 mm の縦振動) は 9276 Hz である.図-3より,柱上部の固有振動数 (3体の平均値)は 9471 Hz であり,理論値と良好に対応するこ とが示された、そして、柱上部からひび割れが存在する柱基部に向かって固有振動数が直線的に低下する傾向が 示された. 中間部の測定結果は、柱基部のひび割れの影響を含んだものと推察される. また、中間部や柱基部の 固有振動数は、入力波形に依らずに概ね同様の値となった.これは、図-2の実験結果とも整合している.
