# 画像解析による鋼矢板 - コンクリート複合材の曲げ載荷に伴うねじれ現象の同定

株式会社 水倉組	正会員	○小林	秀一
新潟大学	正会員	鈴木	哲也
藤村ヒューム管株式会社	正会員	長崎	文博
藤村ヒューム管株式会社	正会員	佐藤	弘輝

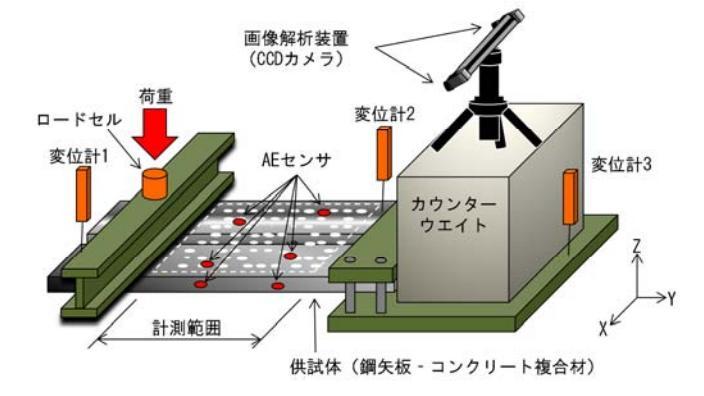
図-1 試験模式図

(Acoustic Emission) 法を用いて検討した (図-1). 画 像データは、2 台の CCD カメラを使用して、異なる2 方向から供試体の表面を撮影した.撮影間隔は100 Hz に設定し、鋼矢板表面に白色のランダムパターンを描 画し,計測範囲の変位量を解析した<sup>1)</sup>.また,曲げ載 荷過程で供試体の損傷時に発生する弾性波を, AE パラ メータ(ヒット数)により定量化した. AE 計測は, 共 振型センサ(150 kHz)を用い、供試体表面に8 センサ を設置した.計測時のしきい値は42 dBに設定し,検 出波は 60 dB で増幅した.

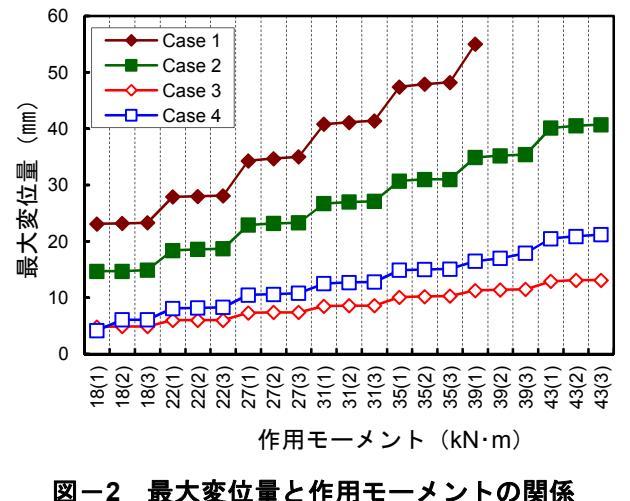
図-2 に載荷サイクル毎の最大変位量を示す. なお,作 用モーメント値のカッコ書きは、繰り返し載荷回数を示 す. 最大変位量は、基準モーメント 27 kN·m において、 Case 1 で 34.3 mm, Case 2 で 22.9 mm, Case 3 で 7.3 mm, Case 4 で 10.6 mm の結果となり, 複合材では既設鋼矢板, 新品鋼矢板ともに最大変位量の低減効果が見られた.

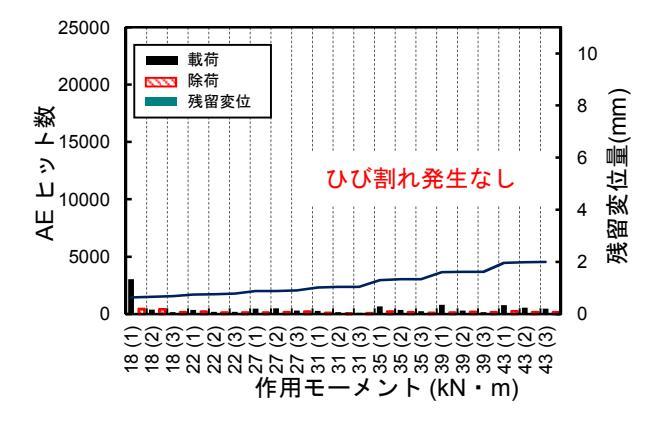
図-3 AE パラメータと残留変位量の関係 (Case 3)

複合材の曲げ載荷過程における作用モーメントと AE ヒット数,残留変位量の変化を図-3,図-4に示す.検 討の結果、コンクリートに曲げひび割れが発生したこと による AE の頻発が確認された. Case 4 では, 39 kN・m の載荷時に曲げひび割れの発生が確認され、それ以降の 載荷サイクルにおいて AE の頻発と残留変位の増加傾向 が確認された.このことから、供試体の損傷度の相違に より検出波のAE特性が変質することが明らかになった.

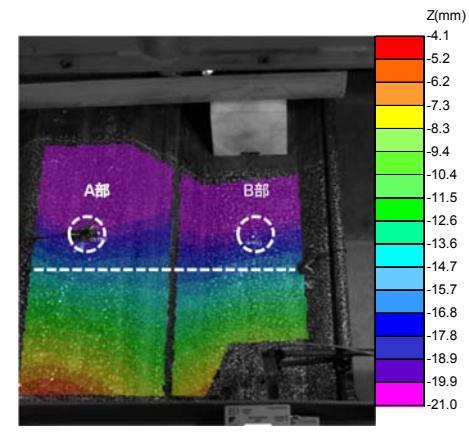
画像解析による変化量検出画像を検討した結果, A 部 (鋼矢板凸部)とB部(鋼矢板凹部)の変形挙動が異な ることが明らかになった(図-5,図-6). Case 1 では, A 部で検出された最大変化量(Z 軸方向)と B 部で検出 図-4 AE パラメータと残留変位量の関係(Case 4) された最大変化量(Z軸方向)の差は0.7 mm であったが、 Case 2 では、その差は 2.0 mm となり、供試体にねじれが 発生していることが確認された. このねじれによって新品 鋼矢板にコンクリート被覆を施した Case 4 では、鋼矢板 とコンクリートの一体化が損なわれ曲げひび割れを生じ させ、複合材の破壊挙動に影響を与えたことが示唆された.

図-5 デジタル画像相関法による 変化量検出画像(Case 1)

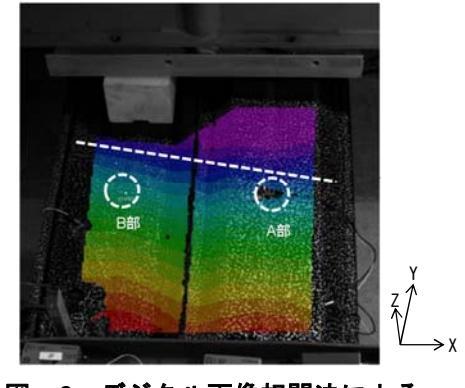
図-6 デジタル画像相関法による 変化量検出画像(Case 2)
