CFRP 格子筋と吹付けモルタルによる梁部材のせん断補強

首都大学東京 学生会員 〇菊池 亮,正会員 宇治 公隆 首都大学東京 正会員 上野 敦,正会員 大野 健太郎,正会員 張 軍雷

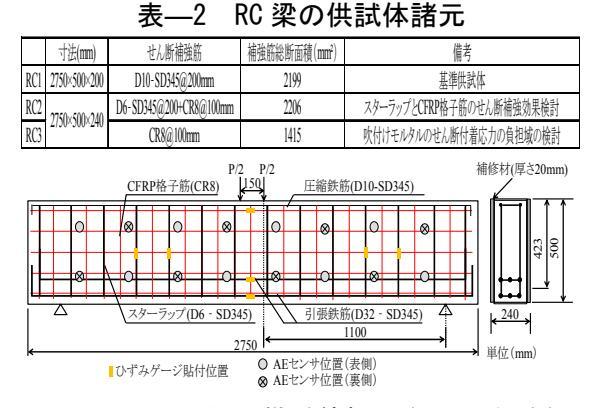
図-1 RC 梁の供試体概要(RC2 の場合)

供試体の設計は 2007 年度版コンクリート標準示方書に 従い,安全係数を 1.0 とした。また,補修界面の付着が十分 であり,格子縦筋がスターラップと同様にせん断力に抵抗 するものと仮定した。なお,計算において,横筋のせん断耐 力は無視した。CFRP 格子筋は降伏点を持たないため,公称 引張強度の 2/3 の値を降伏値の代替として用いた。RC1 と RC2 は,せん断補強筋の総断面積が同程度となるよう設計 した。RC 梁供試体諸元を表—2,供試体概要を図—1に示 す(格子筋のひずみ計測位置は図—3 に示す)。母材材齢 8 日 目にアルミナブラストにて補修界面の表面処理を行い, CFRP 格子筋をアンカーとワッシャーで仮留めした後,プラ イマーの塗布,モルタルの吹付け(20mm 厚)を行った。

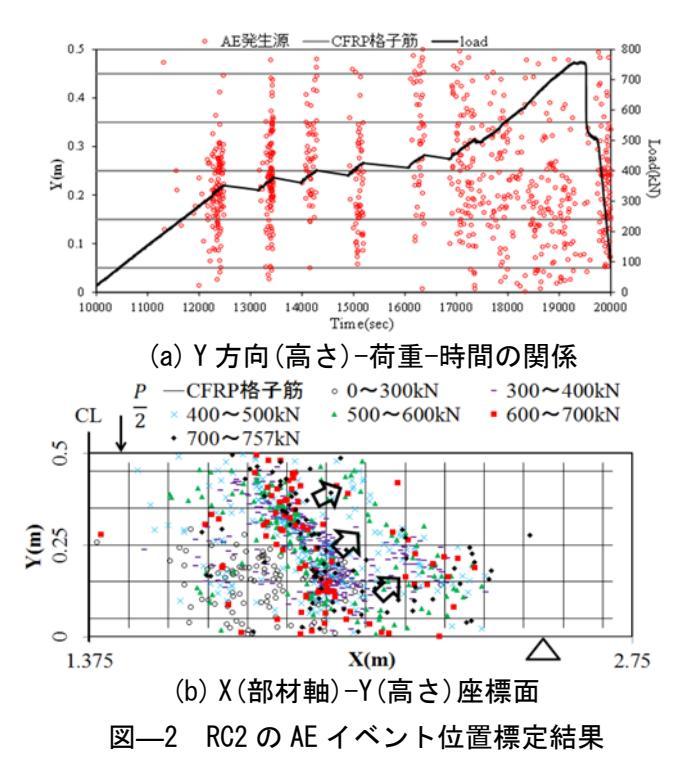
RC2 を代表例に RC 梁の破壊機構について考察する。図 果を示す。RC2 では斜めひび割れ発生荷重(320kN)で AE イベ ントは高さ中央に集中し(図-2(a)),荷重が増加するにつれ てAEイベント位置が移行する傾向が認められる(図-2(b))。 図-3 に CFRP 格子筋のひずみ計測位置とひび割れ状況,図 -4に格子筋のひずみを示す。図の(a)および(b)より、縦筋 のひずみは、部材中央付近の No.9, 10 あるいは 15, 16 で大 きく、上下方向に向かって小さくなっていることがわかる。 図-5にRC2のせん断補強筋の荷重-ひずみ曲線を示す。斜 めひび割れ発生後、格子縦筋はスターラップとともにせん断 荷重を受け持ち,ひずみが増加している。550kN付近で格子 縦筋 16 が破断ひずみに達しているが、荷重の低下を生じる ことなく、さらに荷重は増加させることができた。これより、 縦筋の一部が機能しなくなっても,格子点を介して横筋から 他の格子縦筋への荷重の分配が行われたと推察される。ま た,図-4(c)において,最大荷重に達した後,荷重の低下と ともに計測位置7のひずみが増加している。これは、せん断 破壊時に、局所的にエネルギーが解放され、主破壊となるひ び割れがこの位置で発生したためと考えられる。
