数値解析による ASR 劣化した RC 橋脚梁部の耐荷性能の検証

阪神高速道路(株)	正会員	ハツ元(仁	JIP テクノサイエンス(株)	正会員	戸田 圭彦
京都大学	正会員	山本貴士	阪神高速道路(株)	正会員	飛ヶ谷 明人

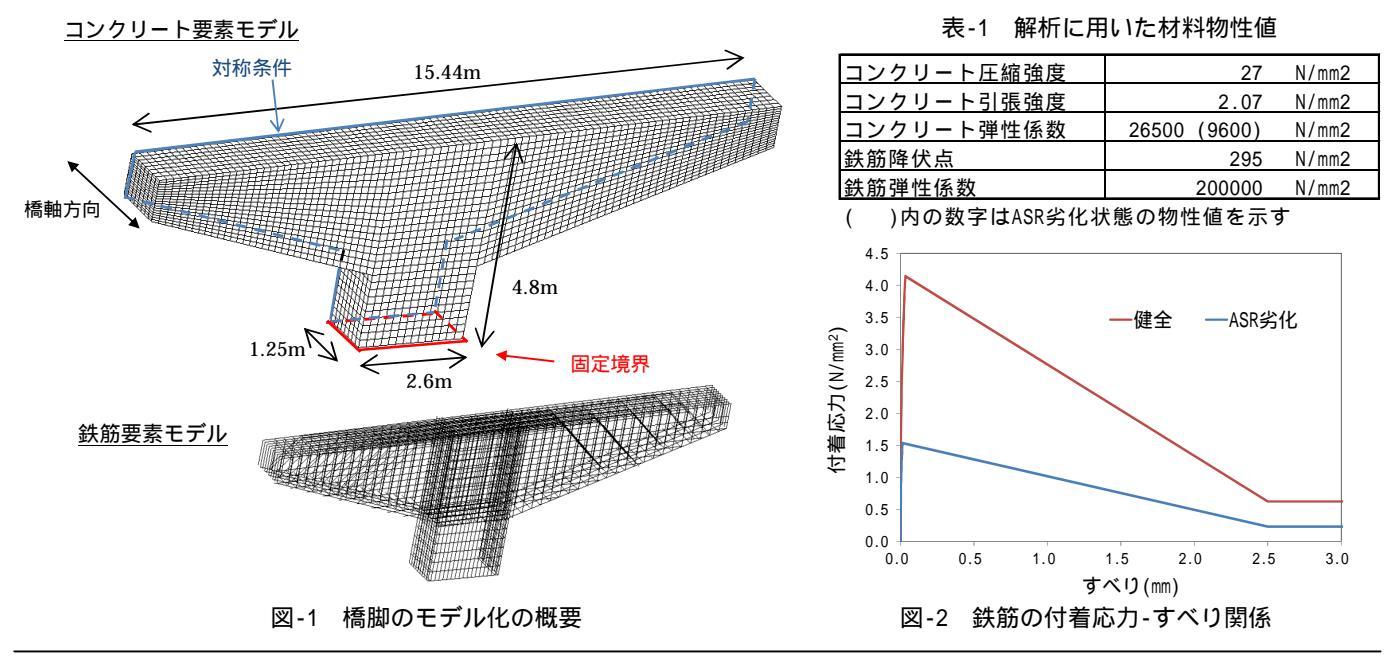
本検討では、コンクリート剛性の低下や主鉄筋に亀裂が生じるなど ASR 劣化現象が実際に生じていた阪神高速東 大阪線の実在橋脚を検討対象として、その橋脚梁部の耐荷性能を 3 次元 FEM 解析(DIANA)により求めた.図-1 にコンクリート部分の要素分割図と鉄筋要素の配置およびその寸法を示す.解析要素は、8 節点ソリッド要素、鉄 筋は付着すべり埋め込み鉄筋要素を用いた.表-1 に解析に用いた材料物性値を示す.弾性係数については、過去の 詳細調査で実施したコア試験結果である 9600N/mm²を ASR 劣化後の弾性定数とした.コンクリートの膨張率は文 献 1)に示す推定式を用いることで膨張率 4100µ を算出した.付着応力 - すべり関係については、中尾らの研究²⁾に よる提案式を基本に算出し、図-2 に示す ASR 劣化時の鉄筋の付着応力 - すべり関係を求めた.なお、この付着応 力 - すべり関係は主鉄筋にのみ使用し、その他の鉄筋については完全付着していると仮定した.コンクリートの応 力ひずみ曲線は道路橋示方書 編³に示す二次曲線モデルを使用し、終局ひずみである 3500µ に達した後は応力が 0 となるように設定した.鉄筋については完全弾塑性体としたバイリニアモデルを使用した.上載荷重については、

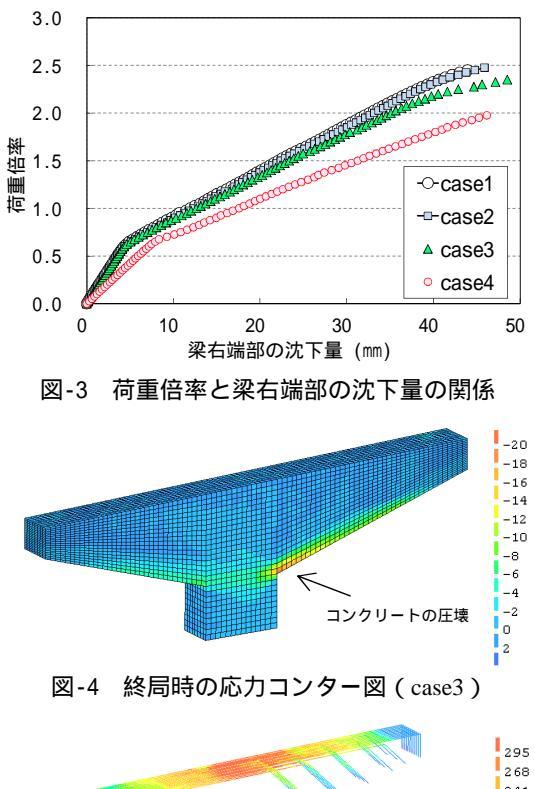
図-3 に荷重倍率と梁右端部の沈下量の関係を,解析における最 終ステップ(以降,終局時)の応力コンター図を図-4に,主鉄筋 の応力コンター図を図-5 に示す.終局時の荷重倍率 α は case1 およ び case2 で 2.45, case3 で 2.40 とほぼ差が生じなかったが, case4 で は 1.95 と case1 に比べて 20%の耐荷力の低下が生じた.しかし,い ずれのケースも道路橋示方書 編に示す終局限界状態の安全性の 照査(α=1.7)を満たす耐荷力を有していた.荷重倍率α=1.7 にお ける沈下量は case1 と case2 はほぼ同じであったが, case3 は case1 に比べて約 6%, case4 は case1 に比べて約 40% 増加した. 終局時に ついては、いずれのケースにおいても主鉄筋が全て降伏するととも に,図-4に示す右側柱付根断面における圧縮縁コンクリートが終 局ひずみに達する等の終局状態に至った.主鉄筋応力については, 図-5に示すとおり case3 では鉄筋破断を想定した曲げ下げ部や梁中 央部の圧接部において応力低下が生じており,付着性能の低下や鉄

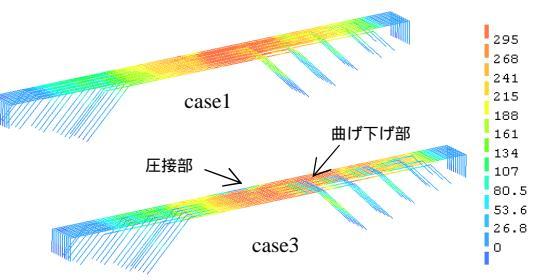
図-5 終局時の主鉄筋応力コンター図

|筋破断による定着性能の低下が生じていることが確認された.このように,今回対象とした RC 橋脚梁部の構造諸 元と劣化状態では,鉄筋とコンクリートの付着性能の低下や定着性能の低下よりもコンクリートの材料劣化が耐荷 |性能に与える影響が大きいことがわかった.また,橋脚梁部の変形量についても同様に,コンクリートの材料劣化 が与える影響の方が鉄筋とコンクリートの付着性能の低下等による影響よりも大きくなることがわかった.
