塩害損傷を模擬した鉄筋コンクリート梁への熱プレストレス鋼板接着工法検証実験

琉球大学	正会員	○本田博幸	琉球大学	正会員	下里哲弘
金秀鉄工㈱	正会員	長嶺由智	琉球大学	正会員	有住康則

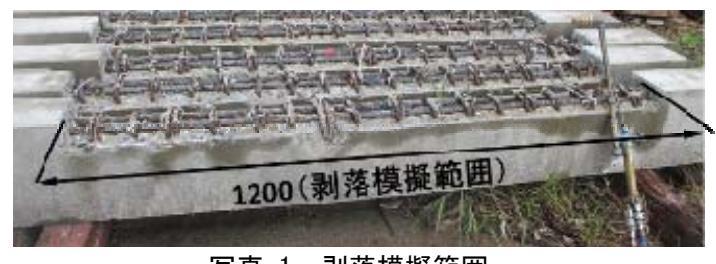
写真-1. 剥落模擬範囲

実験に用いた小型 RC 梁を図-1 に示す. 試験体¹⁾ は全長 1,700mm, 梁高 200mm, 幅 120mm の長方形 断面とし鉄筋は SD295A を使用, コンクリートの水 セメント比は 57%とした. 表-1 に試験体パラメータ を示す. また, 塩害によるコンクリートの剥落を模 擬するため,試験体中央部から左右に 600mm の範囲 を, かぶり厚 20mm に加え鉄筋の半径分を露出させ た(写真-1). 次に, 1)~5)に示す手順で剥落模擬し た試験体に対して, 補強鋼板継手部の溶接による熱 収縮を利用して試験体にプレストレス導入した. 1) アンカー設置: 露出させた鉄筋間にアンカー

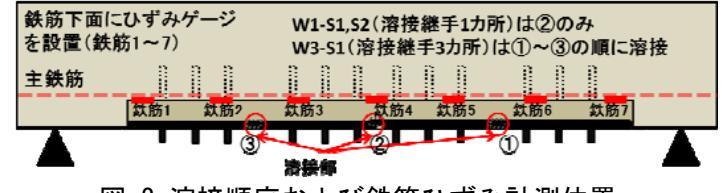
図-2. 溶接順序および鉄筋ひずみ計測位置

(W3-S1)は、支点近傍の継手位置から溶接を行い、支間中央、他方の支点近傍の継手位置の順に溶接した(図-2).5)プレストレス導入の確認:補強鋼板継手部の溶接時に主鉄筋下面および小型 RC 梁側面に設置したひずみゲージによりプレストレス導入について確認した(図-2,表-2).

計測	鉄筋ひずみ(με)				
位置	W1-S1	W1-S2	W3-S1		
鉄筋 1	2.9	-1.0	-13.4		
鉄筋 2	1.9	-36.2	-27.7		
鉄筋 3	-101.0	-161.9	-230.2		
鉄筋 4	-441.9	-800.0	-295.2		
鉄筋 5	-116.2	-240.0	-252.2		
鉄筋 6	-2.9	-3.8	-248.4		
鉄筋 7	1.9	-1.0	-2.9

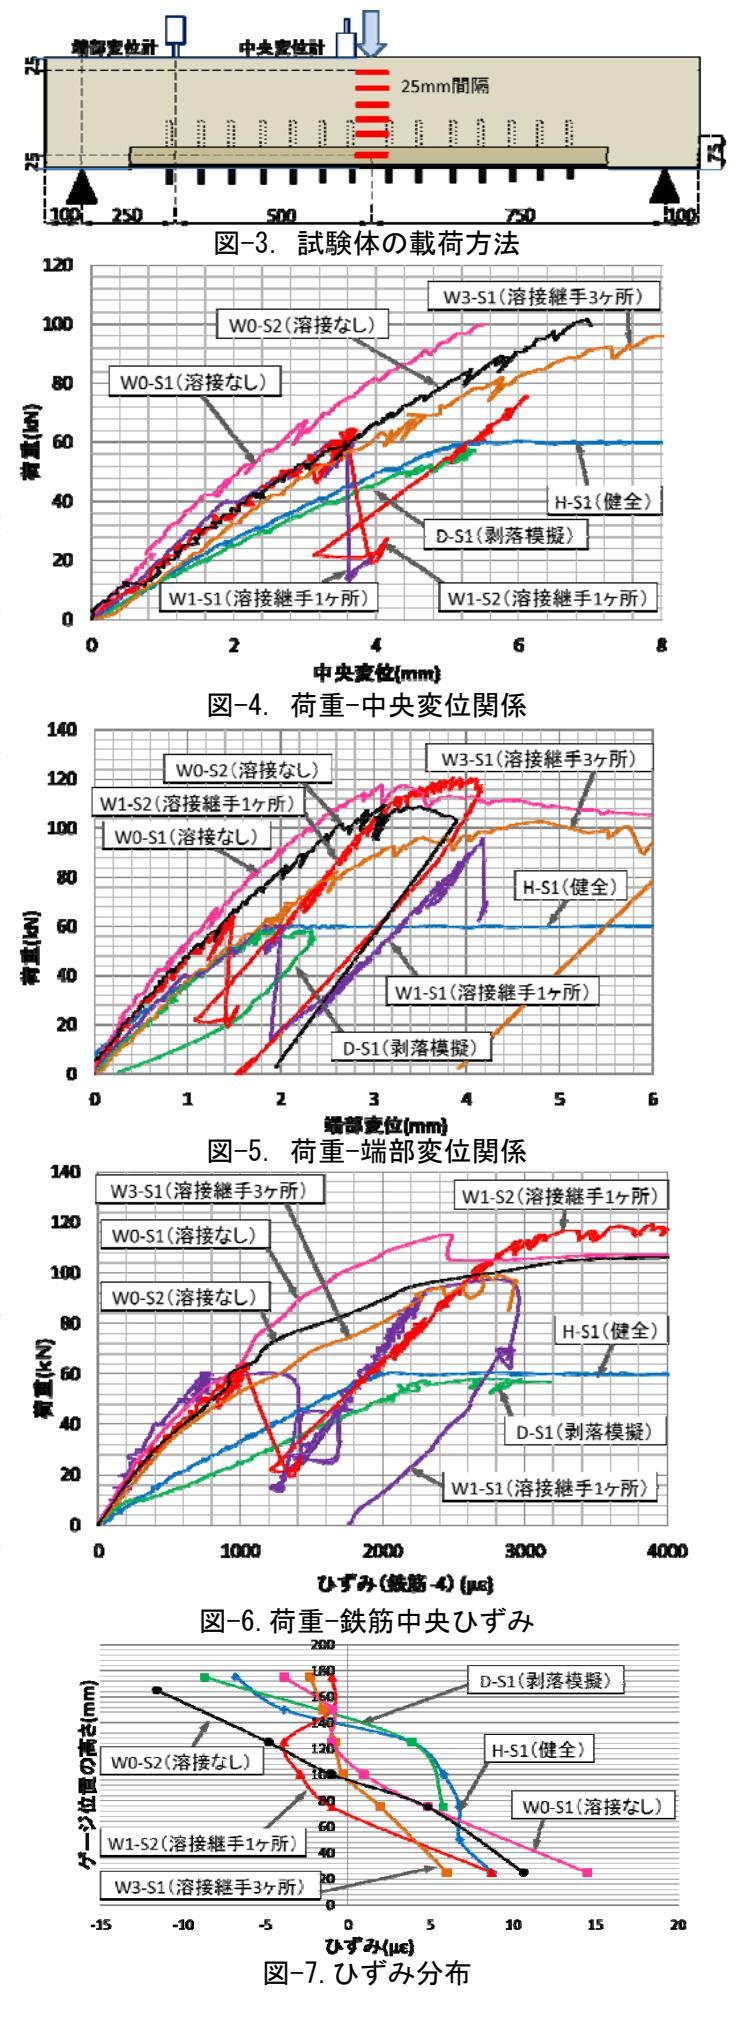
溶接時の熱収縮を利用したプレストレス導入によ る補強効果を確認するため,静的載荷試験を行った. 図-3に載荷方法,変位計およびひずみゲージ位置を 示す.また,荷重載荷は5kN毎に除載荷し,鉄筋降 伏荷重の90%から単調変位増分にて破壊まで載荷し た.以下に試験結果を示す.

1)荷重-変位関係:図-4,5に各試験体の支間中央お よび端部での荷重-変位関係を示す.図から載荷荷重 が約15kNを超えたあたりから,試験体 H-S1に比べ 試験体 D-S1 に剛性の低下がみられた.また,試験体 W3-S1,W0-S1,S2 では剛性の向上がみられ,最大 耐荷力が増加したが,試験体 W1-S1,S2 では載荷荷 重が 60kN を超えたあたりでたわみが急激に変化す る現象がみられた.

2)荷重-鉄筋ひずみ関係:図-6に荷重-鉄筋中央ひず み関係を示す.図から補強試験体は溶接の有無に関 わらず,試験体 H-S1に比べ,鉄筋降伏の載荷荷重が 約1.5~2倍程度に増加した.これらから補強鋼板の 補強効果が確認できた.また,試験体 W1-S1,S2, 試験体 W3-S1の鉄筋降伏ひずみは,表-2に示す熱収 縮により導入されたひずみ程度が増加している.

3) 中立軸:図-7 に小型 RC 梁側面(支間中央部)の 部材高さ方向へ設置したひずみ測定値から中立軸の 特性を示す.図から補強試験体は溶接の有無に関わ らず,試験体 H-S1 に比べ,中立軸の位置が下縁側に 移動しており,補強効果が確認できる.また,熱収 縮により導入された鉄筋ひずみが大きい試験体 W1-S2 が各試験体の中でも最も下縁側に移動してお り,熱プレストレスの補強効果が確認できる.
