赤外線応力分布計測に基づく ICR 処理による疲労き裂補修効果の検証

神戸大学 正会員 〇阪上 隆英, 京都大学 正会員 石川 敏之 神戸大学 神田 拓郎, 大谷 直矢

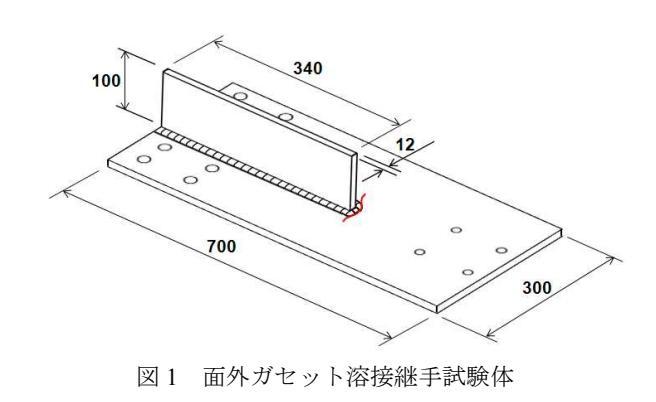
鋼床版のデッキプレートおよび垂直補剛材の間の溶接部 を模擬した,図1に示すような面外ガセット溶接継手試験体 の溶接止端部から発生・進展した疲労き裂を計測対象とした. 試験体を図2に示す板曲げ振動疲労試験機に取り付け,面外 ガセット溶接止端から12mmの位置の最大公称応力0MPa, 最小公称応力-122MPa,周波数22.0Hzで20万回繰り返し載 荷したところ,止端部から両側にそれぞれ10mm疲労き裂 が発生した.ICR前の状態での応力分布計測を行った後,ICR 処理を行った.ICR処理の条件としては,空気圧0.5MPa,
