既設鋼床版のビード貫通き裂に対する SFRC 舗装による補強効果

一般社団法人日本建設機械施工協会 〇小野秀一 松本政徳

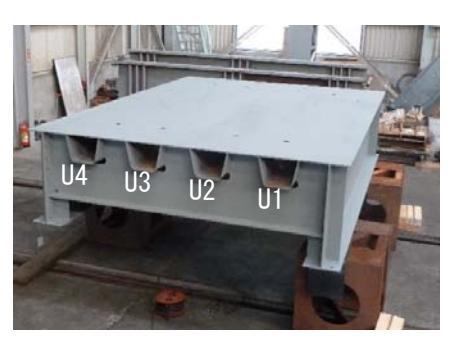
写真-1 試験体

試験体は、写真-1に示すようにUリブ4本で構成される実物大の鋼床版とし、中央部に横リブを取り付けている。板厚はデッキプレート12mm、Uリブ6mmで、Uリブ溶接の溶込み量はUリブ板厚の30%程度とした。疲労 試験は、総重量157kNで、前後に2軸2輪のトラックタイヤ(ダブルタイヤ)を配置した走行台車を前後に移動 載荷する輪荷重疲労試験機とした(写真-2参照)。載荷位置は、図-1に示すように、U1-U2リブのウェブ直上 とした。また、本試験装置は2軸配置であることから、走行台車が1往復すると、試験体中央部では4輪繰返し 載荷(図中、緑色で表示)、その前後では2輪繰返し載荷(図中、赤色表示)となる。ここでは、図-1に示すB',A,B,C 断面を主な着目断面として、SFRC舗装後は、舗装前の輪の通過回数を超えるまで疲労試験を実施した。

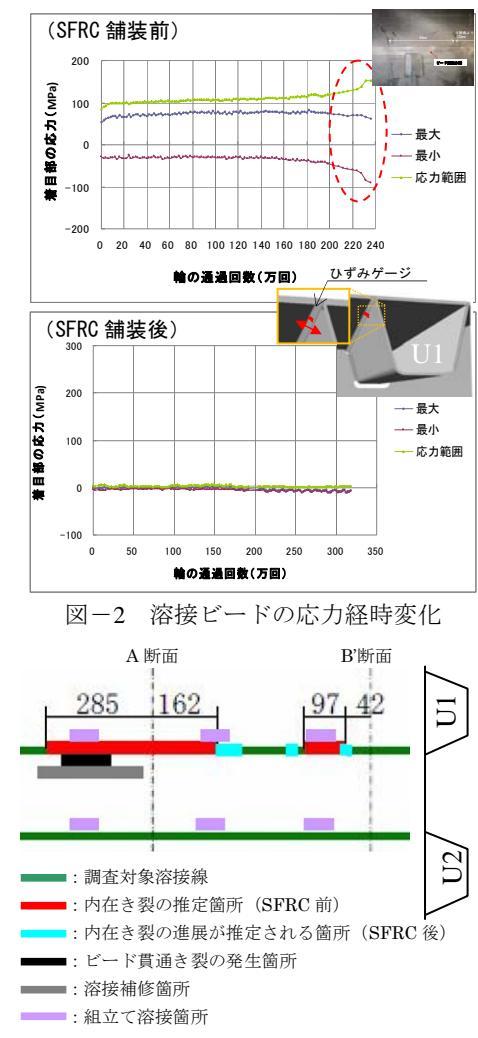
図-3 内在き裂の進展推定箇所

内在き裂を残した A.B'断面部を対象として、輪荷重疲労試験によ り SFRC 舗装後に内在き裂が進展するかどうかの確認を行った。調 査は超音波探傷法で行い、斜角 45°の探触子を用いて手探傷で行った。 疲労試験により、図-3のように、SFRC舗装後でも、溶接補修を行 わなかった内在き裂は多少進展する結果が得られた。しかし、進展 速度は SFRC 舗装前と比べ極端に遅くなり、SFRC 舗装によるき裂進 展の抑制効果を確認することができた。

写真-3には、残した内在き裂(図-3のB'部近傍) の破面を示す。SFRC舗装前は内在き裂長さが97mmで、 疲労試験中には前後に 10mm ずつのき裂進展が超音波探 傷で推定された。実際のき裂長さは、推定値より若干長 く 120mm であったが、超音波探傷による推定範囲と実際 の疲労破面と概ね一致していた。この結果により、SFRC 補強後も内在き裂が進展することが確認された。

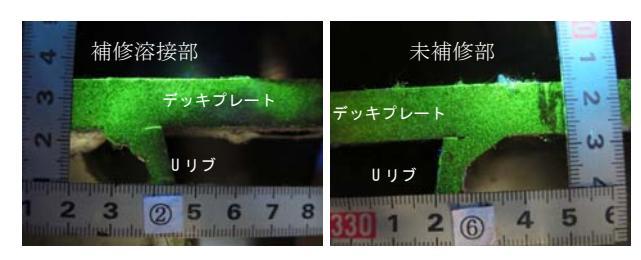
写真-4 試験後の切断面

なお、写真-4 に示すように、溶接補修部および他の 溶接線についても断面マクロ調査や破面調査を行ったが、 き裂の再発や新たなき裂の発生は認められなかった。
