実物大供試体を用いた橋台背面盛土注入試験

西日本旅客鉄道㈱ 正会員 〇泉並良二 髙馬太一 荒平義生

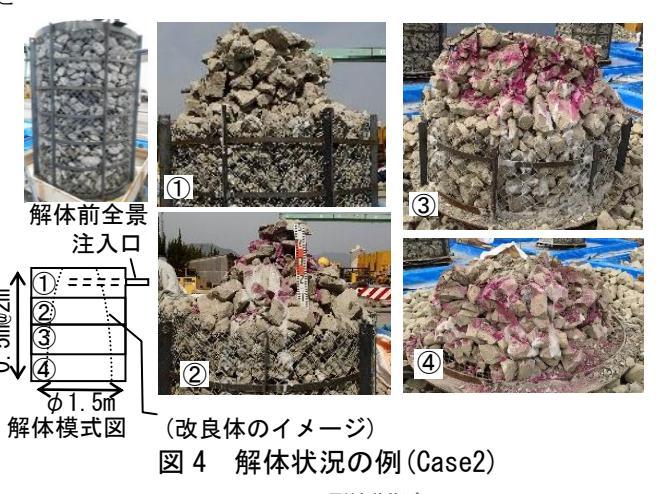
内部の充填状況の例として Case2 の状況を図4に示す. なお、解体時の固結部撤去の際、境界面が乱されること もあり、境界部分の大きさは上下で若干異なっているの がわかる. また、各 Case における固結部の形成状況を 解 図5,表3に示す.

注入後,供試体内部の状況を確認するため,外枠を解体後, 固結していない砕石を除去し,フェノールフタレイン液で注 入材の存在を確認のうえ,注入材による固結部の状況を確認 した.なお,解体時に砕石が一度に崩れる可能性があったこ とから,安全のため上面から 50cm 毎に解体を行い,上記に ついて確認した後,固結部を撤去して供試体の重量を測 定し,下部の解体を行っている.また,供試体内に残存 した注入材重量から体積を算出し,注入後の間隙率を推 定している.なお,固結部撤去には重機が必要であり, 十分な強度を有していると推定する.

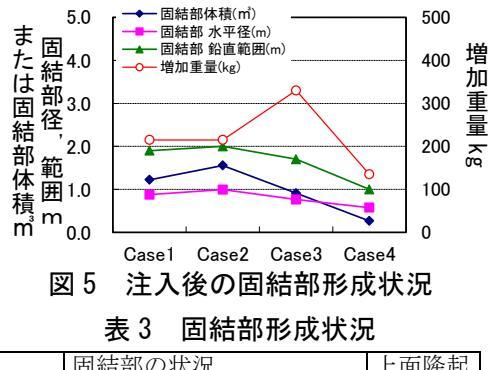
Case1,2 では新材料は砕石相互間の固結,間隙の残存,低圧注入, 隆起なし,などの性能を概ね有しており,注入速度の遅い Case2 のほ うが固結範囲は大きい.また, Case3 では固結部体積が少ないが増加 重量は大きい結果となった.これは一定時間経過後に注入材が上面か ら流出してきたことからも想定できるが,空隙の多くが充填されたう え,ゲル化が進んで内部への注入が困難になったものと考えられる. このため,注入速度や注入間隔について改良することで,より注入効 果を高めることができると考える.

従来材料については固結範囲が限定的であり,上面の隆起がみられ たことから,今回の粒径程度の盛土材での適用は難しいと思われる.
