赤外線を用いたコンクリート中の鉄筋腐食状況の把握に関する基礎的研究

法政大学大学院	学正会員	○内田	真未
法政大学大学院	正会員	野嶋	潤一郎
法政大学	正会員	溝渕	利明

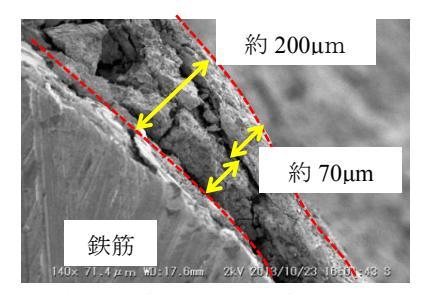
写真-1 腐食鉄筋の腐食生成物

本実験では、健全鉄筋および腐食鉄筋の端部を液体窒素で冷却し、腐 食生成物の有無によって熱伝播に影響するかどうか検討を行った.本実 験で使用した腐食鉄筋の断面写真を写真-1に示す.腐食生成物は層状に 形成されており、間には空隙を有していることがわかる.写真-2に示す ように鉄筋は長さ 500mm の D16 異形鉄筋を用い、冷却側端部から 100mm と 200mm の位置に温度センサを埋め込んだ.

冷却側鉄筋端部から 100mm 位置での健全鉄筋と腐食鉄筋の温度 の経時変化の結果の一例を図-2 に示す.図-2 より,冷却時間が短い 場合,両者の温度変化に差が見られなかった.一方,冷却時間が長 くなるほど両者の温度変化に差異が生じ,健全鉄筋が腐食鉄筋より も最下点温度が低くなる結果となった.これは,写真-1 に示した腐 食鉄筋の腐食生成物の存在により熱伝搬が抑制されたためと考え られる.

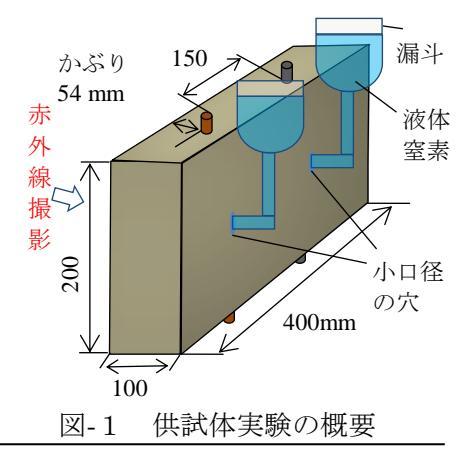
本実験では、鉄筋をコンクリートに埋設した状態において、コンクリ ート表面においても腐食生成物の有無による熱伝播の違いを赤外線サ ーモグラフィにより確認可能かどうか検討した.図-1 に示すかぶり 54mmの供試体を用い、鉄筋表面まで開けた冷却穴に通した漏斗から、 同時に 500mlの液体窒素を注入し、冷却側の裏面を赤外線サーモグラフ ィにより温度測定を行った.なお、埋設した鉄筋には鉄筋中央部(冷却 部)に温度センサを埋め込み、鉄筋中心の温度測定を行った.腐食鉄筋 は鉄筋単体実験で用いた腐食度と同一のものを使用した.

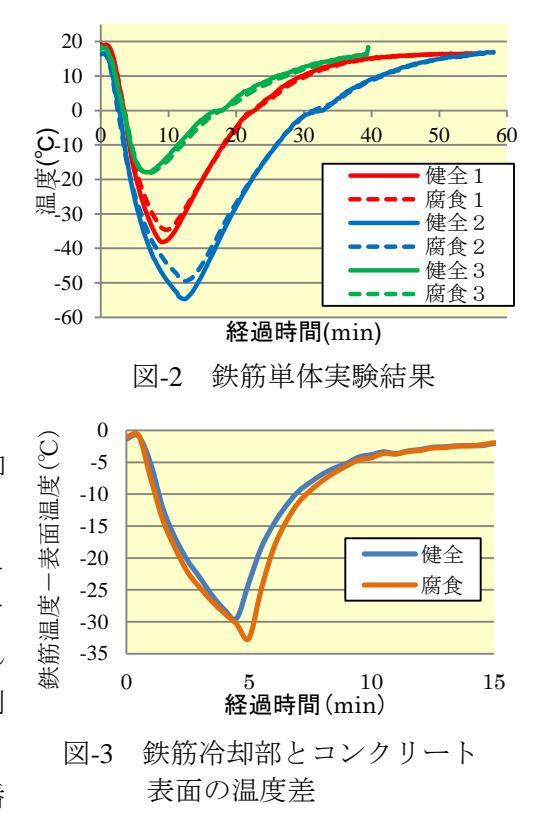
図-3 にかぶり 54mm におけるコンクリート表面温度と両鉄筋冷却 部の温度差を示す.健全鉄筋よりも腐食鉄筋の方が温度差は大きく なる傾向がみられた.本実験方法では,冷却穴に通したパイプ内に 空気が滞留するため,鉄筋まで到達する液体窒素の量や冷却時間を 統一することができず,冷却部においては腐食鉄筋の方が冷却され る結果となった.しかし,コンクリート表面温度をみると,健全側 の方が腐食側よりも温度が低くなる逆転現象がみられた.これは, 腐食生成物の存在により鉄筋からコンクリート表面へ伝わる熱伝播 が抑制されたためと考えられる.また,本実験で得られた冷却前及 び両鉄筋の差異が最も大きくなった冷却 8 分後における熱画像を図 -4 に示す.ここで,コンクリート表面において 17℃以下を示した面 積を求めると,冷却側は 45.8cm²,腐食側は 4.3cm² となり,腐食側 は健全側の 1/10 の冷却領域を示した.なお,複数回の実験において 同様の傾向を確認している.

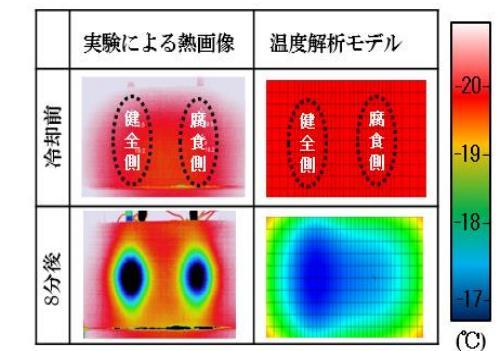
図-4 コンクリート表面における熱画像の実験値と解析値の比較

図-5 にコンクリート表面温度履歴の逆解析結果と実験データとを 比較した結果を示す.両鉄筋における最低温度に達するまでの温度 履歴は両者とほぼ同様の挙動を示した.しかし,最低温度からの立 ち上がりは,解析値の方が早い結果となった.これは,現段階での 解析では液体窒素の気化に伴う熱量変化を考慮することができてい ないためと推察される.また,両鉄筋の熱伝達率は,健全鉄筋は 1.40(W/m²k),腐食鉄筋は 0.41(W/m²k)となり,腐食鉄筋は健全鉄筋 と比較して小さい値となった.図-4 に示すコンクリート表面の熱画 像から,実験値よりも解析値の冷却領域が大きい結果となった.こ れは,本解析において鉄筋内温度を鉄筋全面で一定としていること が原因であると考えられる.したがって今後は鉄筋境界で液体窒素 の蒸発散について検討していく必要があると思われる.
