鋼鈑および繊維シート補強した RC はりの鉄筋腐食と耐荷特性

東北大学	学生会員	○安部誠司	東北大学	学生会員	上田博之
東北大学	正会員	内藤英樹	東北大学	フェロー	鈴木基行

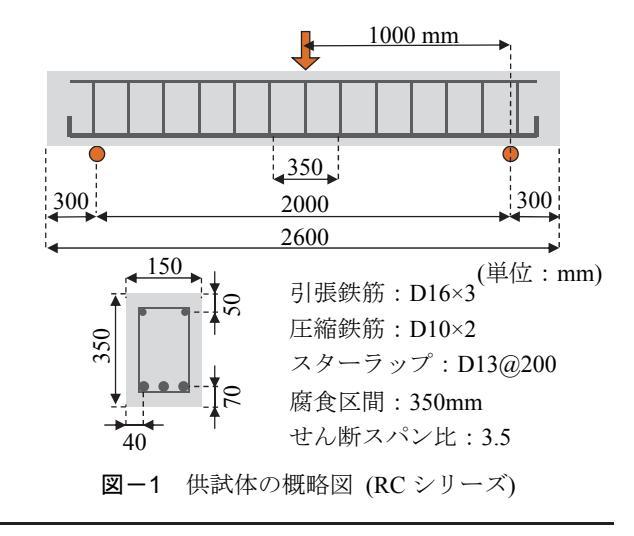
供試体諸元を表-1,供試体の概略図を図-1に示す.鋼鈑,繊 維シート補強が施された供試体に関しては,鉄筋腐食後の補強を 模擬するため,基準供試体の引張鉄筋を50%に減少させた上で, 概ね同程度の耐荷力となるように供試体下面に鋼鈑および繊維 シートを全面にわたって接着した.さらに,せん断破壊が先行し ないようにスターラップを十分に配筋した.

載荷条件を図-1に示す. スパン 2000mm とし,スパン中央に 鋼製ピンを介して鉛直荷重を加えた.変位計はスパン中央に2箇 所,両支点にそれぞれ1箇所設置した.引張鉄筋に貼付したひず みゲージの値から,実験時の降伏変位 δ_y を定めた.降伏荷重の半 分(0.5 P_y)まで載荷した後に除荷し,その後も降伏変位 δ_y を基準と して, $6\delta_y$ まで整数倍ごとの載荷と除荷を繰り返した.

供試体の腐食率(腐食区間における平均質量減少率)を表-1 に示す.本研究では,補強後の再劣化としてコンクリート内部の 鉄筋腐食を模擬し,引張鉄筋を電食によって腐食させる.引張鉄 筋のかぶり部分には金網を陰極として埋め込み,直流電流を継続 的に流した.なお,陰極と引張鉄筋の間には5%のNaCl溶液を 浸透させるための孔を設けている.引張鉄筋の腐食区間は,全シ リーズにおいてスパン中央の350 mm である.
