鉄筋の腐食を模擬した RC 短部材の中心圧縮試験における 3 次元画像解析の適用

鉄道総合技術研究所 正会員 ○大屋戸理明 筑波大学 正会員 金久保利之

1. 概要 筆者らはこれまで、劣化した鉄筋コンクリート(RC)部材の力学性能に関する研究を行ってきており、 その一環として鉄筋の腐食によって圧縮耐荷機構が崩壊する現象の解明に取り組んでいる。ここでは、鉄筋の 腐食を模擬した RC 短部材の中心圧縮試験において 3 次元画像解析¹⁾を適用し、1 軸圧縮力下における試験体 の挙動を分析したので、その概要と今後の課題について述べる。

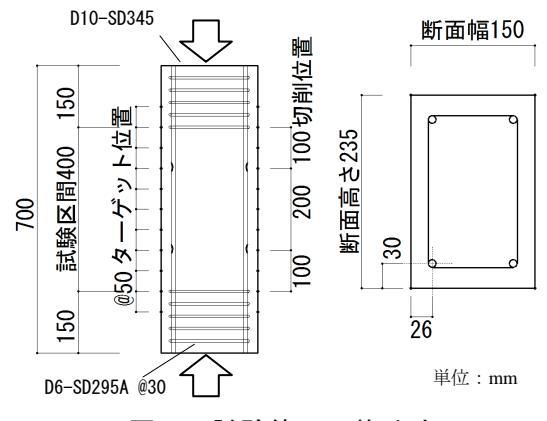
図1 試験体の形状寸法

試験体の形状寸法を図1に、諸元を表1に示す。断面寸法ははり試験体²⁾と同一で、はりの圧縮側の配筋 (2-D10 SD345)を対称に配置している。腐食を模擬して切削³⁾した鉄筋を用いた試験体を3体、腐食ひび割 れを模擬してアクリルシート片(*t*=0.2mm 相当)を鉄筋に固定し、スリットとして内蔵させた試験体を6体計 画した。材料試験結果を表2に示す。載荷は、2MN ユニバーサル万能試験機を用いて、変位制御により一方 向単調増加荷重を付与する方法とした。

3 次元画像解析の方法は既往の研究¹⁾ と同様であるが、本試験では、断面の4 隅に配置した圧縮鉄筋近傍の コンクリートの挙動を把握することを目的とし、試験体を取り囲むように6 台のデジタルカメラを同時に使用 したことに特徴がある(図4)。ターゲットは幅約 2mm のマーカーを用い、断面の4 つの頂点(軸方向に4列) に 11 点 (50mm ピッチ、1 試験体あたり 44 点) 設定した(図1参照)。各コーナーをそれぞれ2 台のカメラ(計 6 台、2020 万画素2 台+1800 万画素4 台) で撮影し、各コーナー別々に解析してグラフを重ね書きした。撮 影距離は 500~1000mm 程度、焦点距離は50mm 程度、撮影時間間隔は10 秒である。

(別報 藻川哲平、墨野倉駿、村井凌、金久保利之、 ハ十島章、大屋戸理明:鉄筋の腐食によるコンクリ ートのひび割れを模擬した RC 部材の中心圧縮性能、 土木学会第 70 回学術講演会講演概要集、2015)

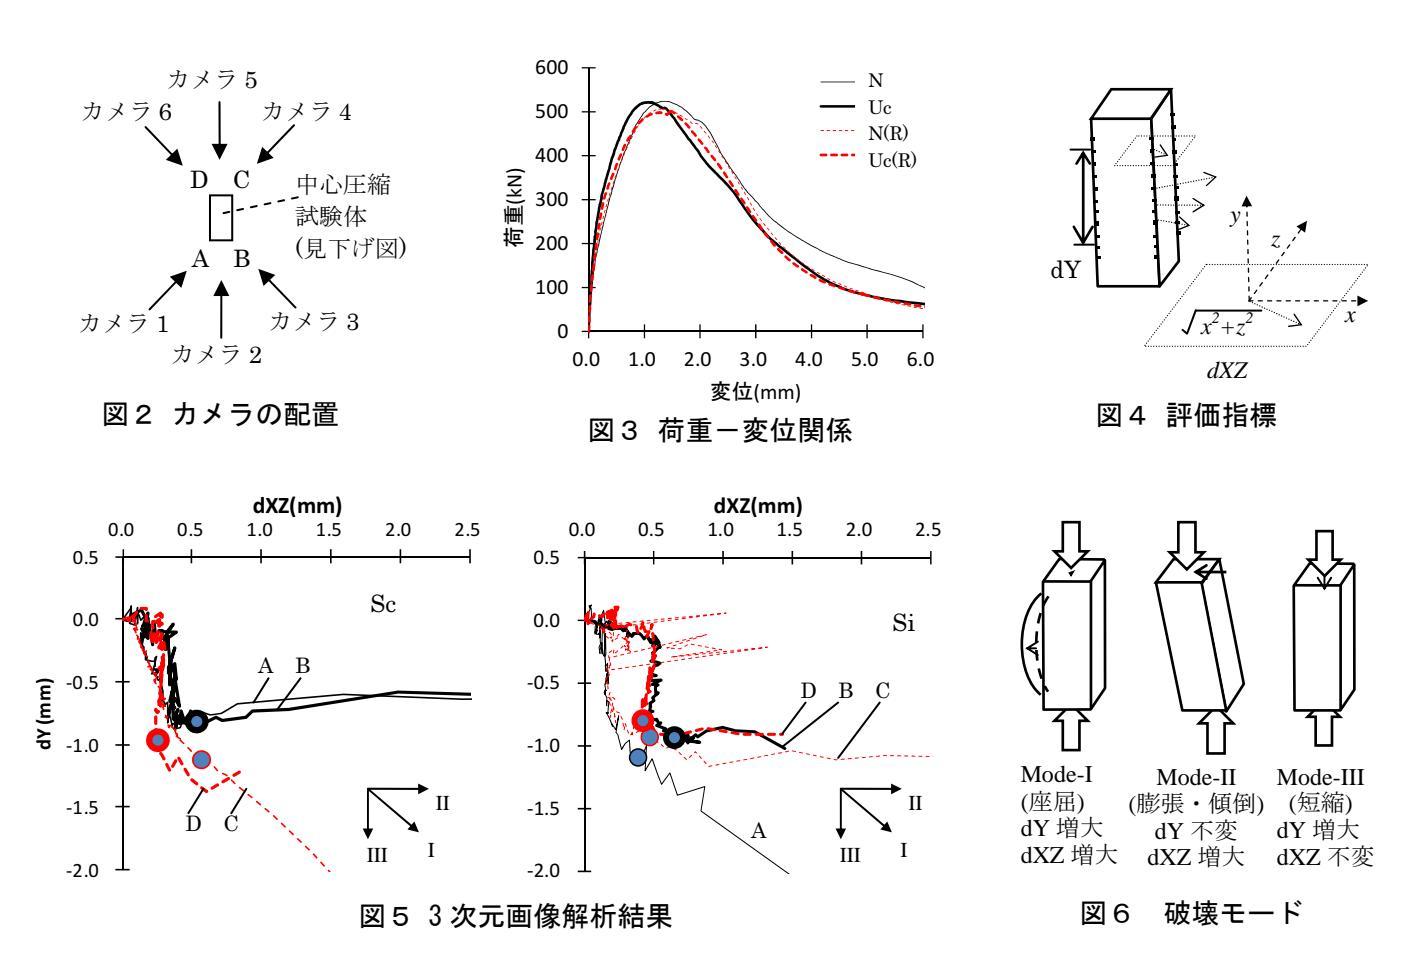
3.3次元画像解析結果荷重-変位関係を図3に例示する。健全試験体、コンクリートにスリットを設けた 試験体ならびにそれぞれの鉄筋を切削した試験体の4ケースを示しているが、この例ではいずれも荷重-変位 関係に大差ない。また、電食試験での健全試験体のように、圧縮降伏の挙動を示したものはなかった。

3次元画像解析の結果を、図4の評価指標を用いて分析する。dXZ は水平方向の変位を示し、縦一列分のタ ーゲット(9点)の XZ 面内水平移動量で表現する。dY は軸方向の縮みを示す。図5に dXZ とdY の関係を例 示する(試験体 Sc、Si)。ここで、dXZ とdY の遷移の組み合わせにより、図6の3つのモードを定義し、耐 力低下の時点において、A~D(図2参照)の各部位でそれぞれどのモードを呈しているかを観察する。〇点 は最大荷重時を示す。データのばらつきがやや大きく、最大荷重時に至るまでの経路は異なるものの、一部の 例外を除くと最大荷重時には A~D の各部位とも概ね近い位置に収束していた。また、最大荷重時(〇点)以 降にモード III (短縮)を呈した例²⁾ は限られており、殆どの試験体・部位で最大荷重時以降にモード I (座屈) もしくは II (膨張・傾倒)を呈していることが確認された。但し、A~D の全ての部位でモード I (座屈)を 呈した例はなく、A~Dの少なくとも1つの部位で、若しくは全ての部位でモード II (膨張・傾倒)を呈して いることが確認された。

4. まとめ 鉄筋の腐食を模擬した RC 短部材の中心圧縮試験において、6 台のカメラを用いた 3 次元画像解 析を適用した。この結果、座屈を生じる鉄筋付近の挙動をトレースし、最大荷重時以降に座屈・膨張する挙動 を把握することができた。今後は、データのばらつきを低減する手法を確立することが課題であり、併せてよ り多角的な 3 次元データの分析方法を検討する。
