列車風圧等による繰り返し応力が鉄道用 GFRP 製防風柵に与える影響評価

西日本旅客鉄道株式会社 正会員 〇宇佐美 俊介 西日本旅客鉄道株式会社 正会員 中山 太士 関西大学環境都市工学部都市システム工学科 正会員 石川 敏之 関西大学環境都市工学部都市システム工学科 平岩 達紀

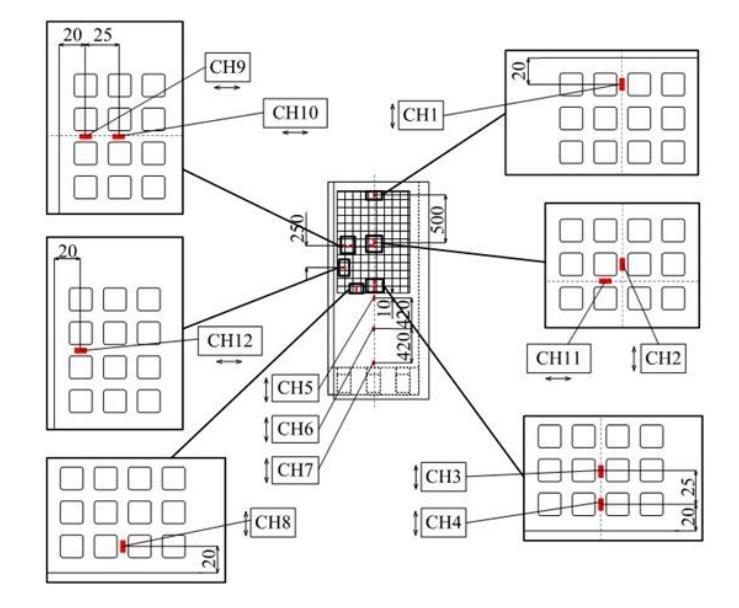
図-1 ひずみゲージの計測位置

計測対象の防風柵は、実際に現地に施工されている ものを用いる.計測は0.005秒間隔で行った.単軸ひず みゲージの貼り付け位置とその方向を図-1に示す.ひ ずみゲージは民地側の面に貼り付けた.

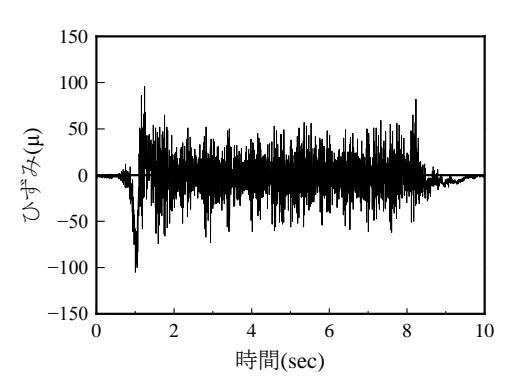
図-2 下り線特急列車通過時のひずみ波形 (CH4)

ひずみ計測を行った路線では、それぞれ通過速度等 が異なる普通列車、新快速列車、特急列車が運行され ている。今回は、接着幅が最も狭いメッシュ部下端の CH4 に着目し、図-2 に下り線特急列車通過時に防風柵 に生じるひずみ波形を示す。列車が防風柵の位置に差 し掛かったときに最も大きなひずみが現れていること がわかる。

防風柵に最も影響を及ぼしている特急列車が上り線 と下り線を通過した際のひずみ範囲を用いて,上下線 の違いが防風柵に及ぼす影響を確認する.接着接合部 近傍の CH4 に着目し,図-3 に上り線の特急列車が防風 柵を通過した際の波形を示す.図-2,3 から,列車が通

キーワード 繊維強化プラスチック, GFRP 製防風柵, 現場計測, ひずみ計測, 接着接合 連絡先 〒601-8411 京都市南区西九条北ノ内町5番地の5西日本旅客鉄道(株)京都土木技術センター TEL075-682-8116 過する線別によって、ひずみ波形が異なることがわか る.下り線では列車が防風柵の位置に差し掛かったと き、大きなひずみが現れるのに対し、上り線では徐々 にひずみが大きくなっている.

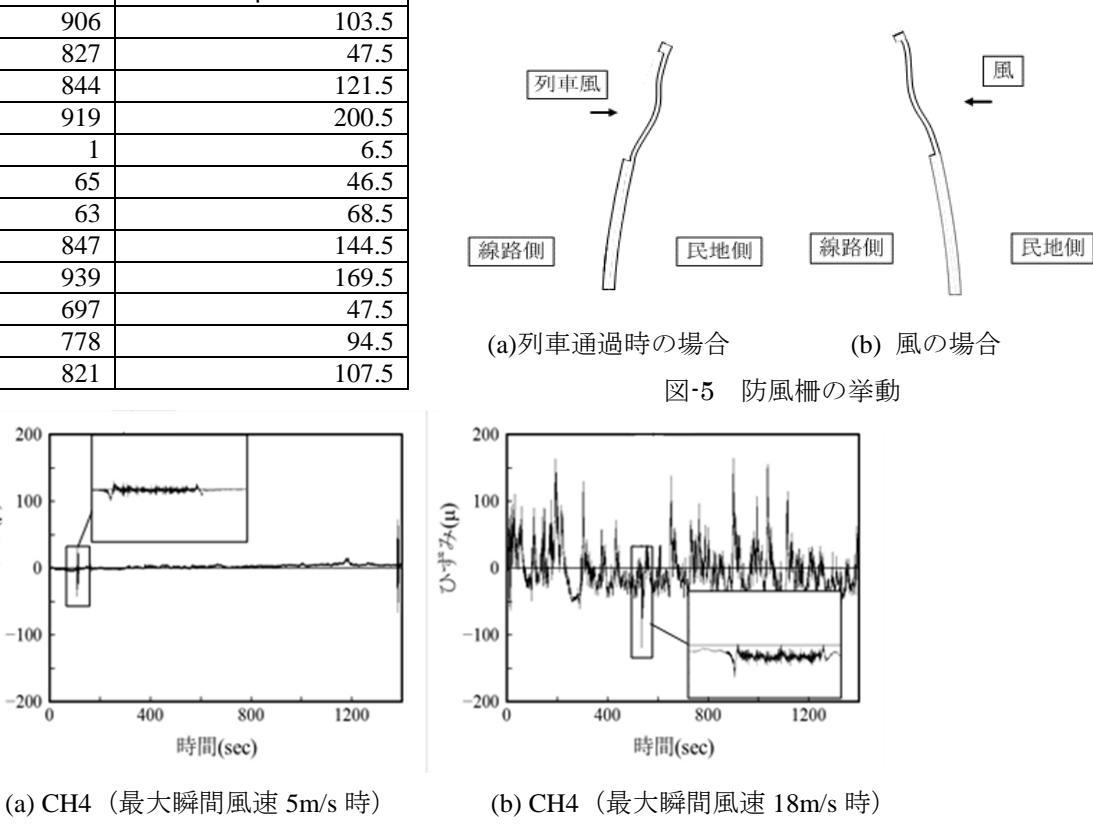
風が GFRP 製防風柵に与えるひずみ範囲を評価する. 図-4 に微風時と強風時のひずみ波形を示す。波形の拡 大図は列車通過時の波形である.図-4の風速 18m/sの ひずみ波形では、列車の通過によって生じるひずみが 波形を拡大しないと確認できない程に大きいひずみが 何度も生じていた. 強風による最大ひずみ範囲成分も 無風時のそれより大きく、特急列車による最大ひずみ 範囲成分と同様の値になった. 風速 5m/s, 10m/s では風 による半サイクルの総数は無風状態に近いため防風柵 への影響は小さいといえる.

各計測位置で測定されたひずみより防風柵の挙動を 確認する. 接着接合部近傍, メッシュ部枠外とメッシ ュ部中心ではこのようにひずみの値に差が生じること がわかった.これを図に示すと、防風柵は図-5(a)のよう に防風柵全体としての変形挙動に加え, メッシュ部で

は局部的な変形も生じ, 重畳的な挙動を示すことがわ かった. また, 強風が発生した際も列車通過時と同様 に図-5(b)のような防風柵の挙動を示すことがわかった. 5. まとめ
