単点常時微動観測による岸壁の空洞検出の試み

(株) ニュージェック	正会員	○伊藤	佳洋
神戸大学	正会員	長尾	毅
(株) ニュージェック	正会員	山田	雅行
(株) ニュージェック	非会員	森田	真弘

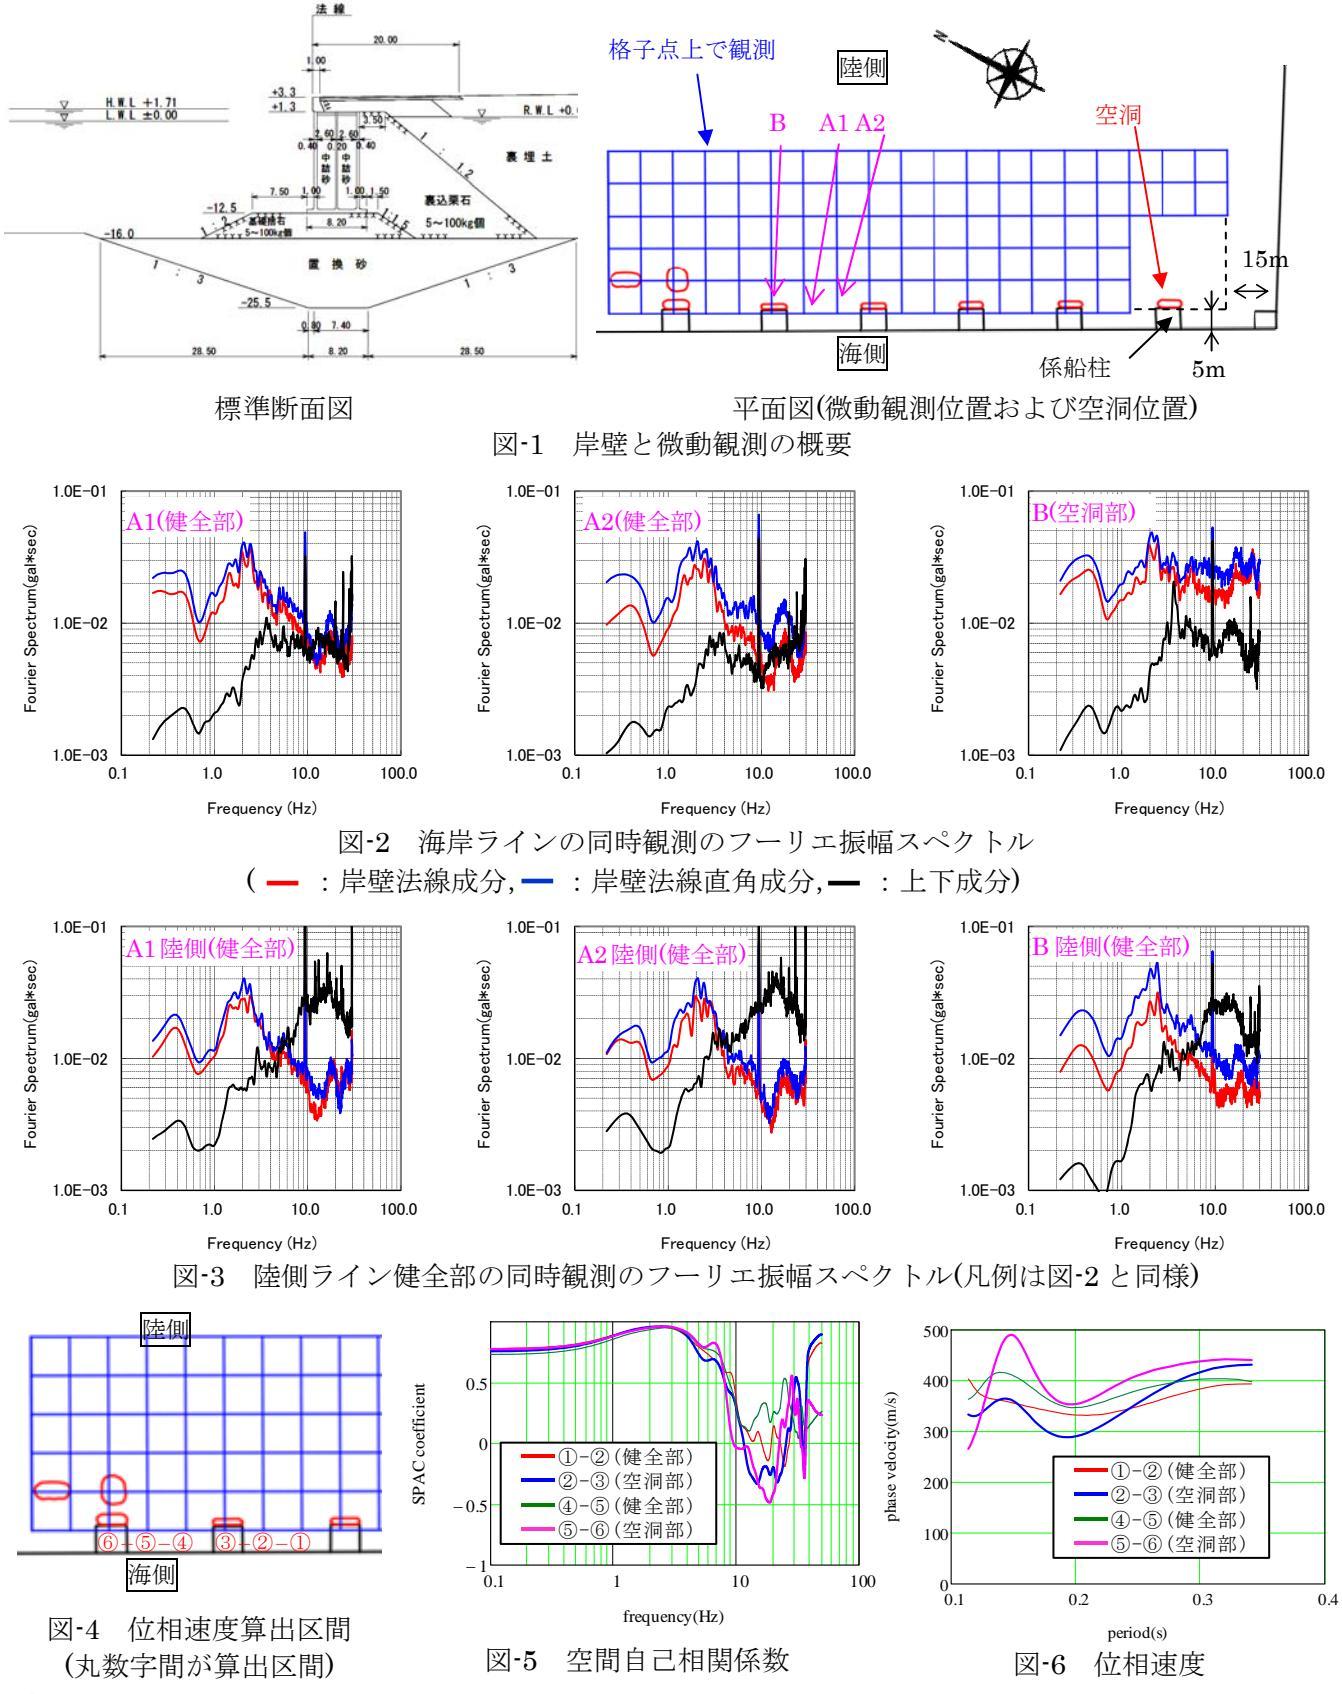
対象地点(以後, SNS 地点と呼ぶ)はこれまで約 40 年間使用されてきたケーソン式岸壁である. 経年の影響 で背後地盤の沈下やケーソン継ぎ目からの吸出しなどによりひび割れ,目地開き,空洞発生が確認され,地中 レーダー探査により空洞の発生地点も特定されている. 図-1 に SNS 地点の標準断面図と微動観測位置および 空洞位置を示す.総延長 240m の SNS 地点の岸壁(-12m)のうち,南東側の約 200m 区間を本検討の対象とした. 岸壁法線から 5m の位置を最も海寄りの観測ラインとして,岸壁法線方向及び法線直角方向に 10m 間隔で格子 点を形成し,格子点上で観測を行った. 観測機器の台数制約から 9 点の同時観測とし,位置をずらしながら計 111 地点で観測を行った.

①対象地点では係船柱周辺部において空洞の発生が確認されている.図-2 に最も海側ラインの同時観測の 単点記録のフーリエ振幅スペクトルの例を示す.A1~A2が健全部,Bが空洞部地点である.各成分の振幅を比 較すると、上下成分には違いは認められない.一方水平成分については、健全部では高周波数側(3Hz 程度以 上)で減少するのに対して、空洞部では高周波数側でも減少が認められず、顕著な違いがみられる.空洞部の 高周波数側には固有のピークが現れないことから、基礎の固有振動が原因とは考え難く、係船柱基礎の背後の 空洞と基礎の干渉の影響である可能性が考えられる.一方、図-3 には陸側ラインの健全部の同時記録の例を 示すが、空洞部のようなスペクトルの違いは認められない.このように、本研究の範囲では、単点常時微動を 利用して空洞の有無を検出可能であるといえる.

②同時観測記録をアレイ観測記録とみなして空間自己相関(SPAC)法 ²⁾ を用いて位相速度の算出を行った. 図-4に位相速度算出区間,図-5に空間自己相関係数,図-6に位相速度を示す.空間自己相関係数,位相速度 ともに空洞部と健全部で位相速度に顕著な違いは認められず,位相速度からは空洞を検出できなかった.これ はアレイ半径が10mと長かったためであると考えられる.上述のように,アレイ半径を短くすると空洞検出が 容易になると考えられるが,計測・解析負荷があり,広大なエリアをカバーするにあたっては現実的ではない. 一方,単点常時微動観測では10mピッチの観測で空洞検出の可能性があることから,効率的な空洞検出の観点
