岩手県北部の橋梁の被害状況と津波特性の推定

九州工業大学	学生会員	○中城	拓也
大日本コンサルタント(株)正会員	佐々木	達生

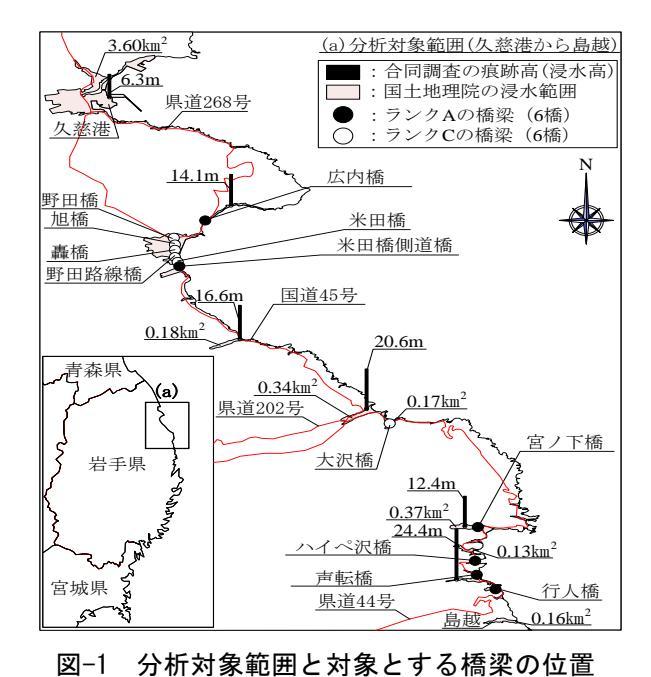
図-1 は、久慈港から田野畑村の島越までを分析範囲と し、対象範囲内の桁に津波被害の生じた橋梁の位置を示す. この分析範囲の浸水高は、三陸海岸特有の地形の影響で10m を超える地域が大半を占めている.また、この分析範囲の浸 水面積は、急峻な地形を有する狭隘な地域が多いため、大半 の地域で1.0km²以下である.この分析範囲内の県道44号、 202号、268号、国道45号の橋梁の中で、桁に津波が作用し た橋梁を対象に、損傷程度を分析した結果、ランクA(被害 が甚大であった橋梁)は6橋、ランクC(被害が軽微であっ た橋梁)は6橋となった.本論では、この分析範囲内で被害 の生じた12橋梁の内、甚大な被害の生じた広内橋およびハ イペ沢橋の2橋を代表として損傷分析を行った.

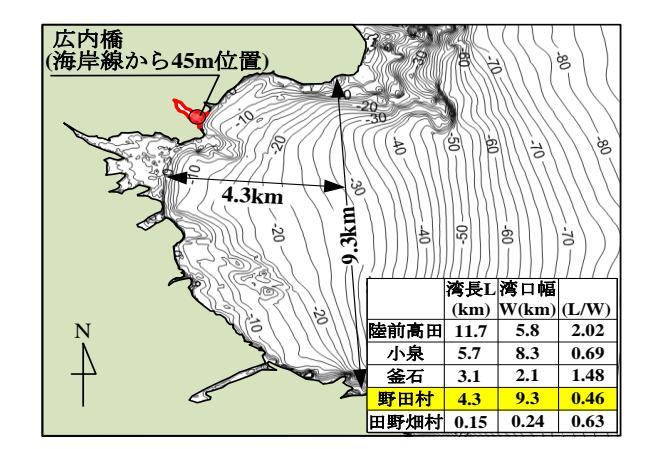
図-2 野田村の陸域地形と海底地形の形状

図-2 に岩手県北部に位置する広内橋周辺の野田湾の湾形 状と広内橋の位置関係を示す.野田湾の平面形状は,図中の 表に示すように,野田湾の湾ロ幅Wと湾長Lは,それぞれ 9.3km と 4.3km であり,湾口幅は他の地域(陸前高田や釜 石)よりも比較的大きいものの,湾長は小泉や釜石と大差な い長さであることが分かる.広内橋は海岸線から45m に位 置し、狭隘な地形に囲まれていることがわかる.図-3 に示 す広内橋は県道268 号の岩手県野田村に位置する桁長 28.4m,幅員8.2mのPCT桁橋である.また,広内橋は桁下 高が約2mであり,防潮堤がなく,海岸線近傍に位置してい る.同図の損傷状況としては,上部構造物が山側に約10m 流出していた(図中に示す[a]).図-4に広内橋に作用する定 常流の水平作用力を算出した結果を示す.なお,同図は式 (1)で定常的な波による水平作用力Fを,式(2)で抵抗力Sを 算出した.

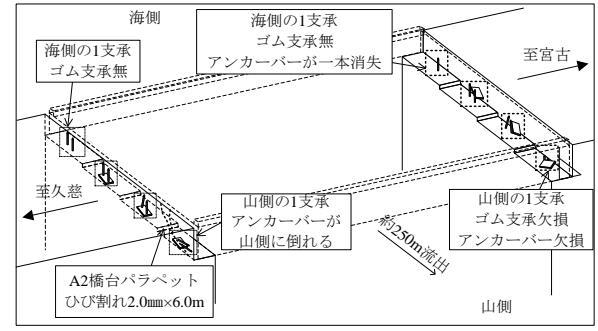
図-6 ハイペ沢橋の被害状況

図-6 に示すハイペ沢橋は,県道44号の岩手県下閉伊郡田 野畑村に位置する橋長11.3m,幅員8.0mのRCT桁橋である.ハイペ沢橋は,桁下高が約8m,防潮堤がなく,海岸線 から100m位置にある.同図の損傷状況としては,ハイペ沢 橋は上部構造が山側に250m流出した.

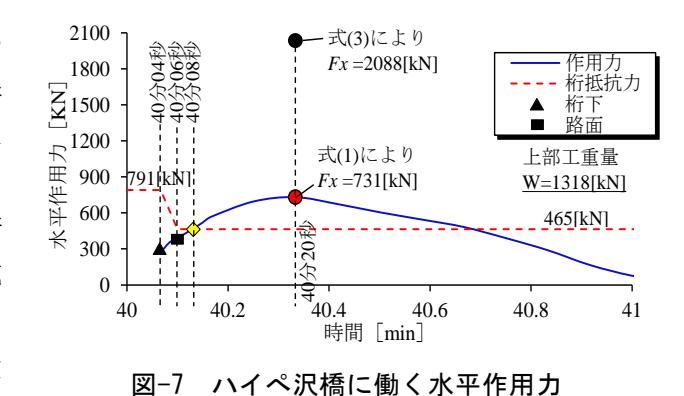
図-7には上記した式(1)と式(2)を用いて、ハイペ沢橋の桁 抵抗力と水平作用力の関係を示した.式(1)を用いた定常流 の水平作用力は、40分8秒以降に桁抵抗力465kNを上回る ことから、上部構造が流出する結果となった.加えて、段波 による水平作用力式(式(3))を用いた場合も同様に、ハイペ

沢橋では水平作用力が桁抵抗力を大幅に上回り流出する結果となった. 広内橋に作用した波は急勾配を有した波 であったことや図-4と図-7で段波の水平作用力は桁抵抗力を大きく上回ることから,沿岸部の橋梁には段波状の 波が作用した可能性が高いと考えられる.
