大型・小型模型実験に基づく平成 27 年9月鬼怒川堤防決壊状況の検討

東京理科大学大学院理工学研究科土木工学専攻	学生会員	○ 守屋	博貴
東京理科大学大学院理工学研究科土木工学専攻	学生会員	倉上	由貴
東京理科大学理工学部土木工学科	正会員	二瓶	泰雄

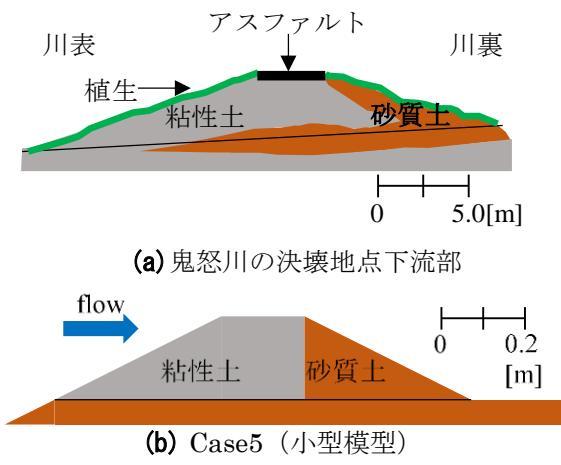
図1 堤体断面図

2015年関東・東北豪雨により、鬼怒川下流部の大部分ではピーク水位が計画高水位(H.W.L)と同程度か 上回った. 左岸側 21k 地点では越水を主要因とする堤防決壊が生じ¹⁾,周辺域では多数の家屋が流出するな ど甚大な被害が発生した.決壊地点の堤防は、図1(a)と表1に示すように、高さと天端幅共に4mであり、 越流水深は約20cm、越水開始から約2時間後の9月10日12:50過ぎに決壊した.決壊プロセスとしては、 越水開始後,裏のり尻付近が侵食され、アスファルト舗装された天端下が庇状に侵食され、その後、天端が崩 落し決壊に至った¹⁾.我が国の河川堤防は、土のみで築く『土堤主義』であるが、土堤は越水に弱く、越水が 決壊要因の8割を占める²⁾.本研究では、大型・小型堤防模型を用いた越水実験を行い、上述した鬼怒川での 決壊条件を念頭にして堤体・水理条件を設定し、これら堤体・水理条件と越水決壊状況の関係を検討すること を試みる.ここでは、図1(a)に示す鬼怒川決壊地点における堤防断面を鑑みて、①天端のアスファルト舗装 の有無、②越流水深の大小、③堤体土質条件(粘性土の有無)について検討する.

小型模型では,越流水深を変えた Case3,4 と堤体 土質を変えた Case5 を設定した. Case5 では,決壊 地点の堤体土質を参考に,表のり面・天端下の部分 を粘性土で作り,裏のり面は鉾田砂とした(**図1**). 粘性土には藤ノ森粘土($D_{50}=0.058$ mm, $F_{c}=64\%$) を用いた.なお,締固め度は砂質土では $D_{c}=90\%$, 粘性土では $D_{c}=65\%$ とした.

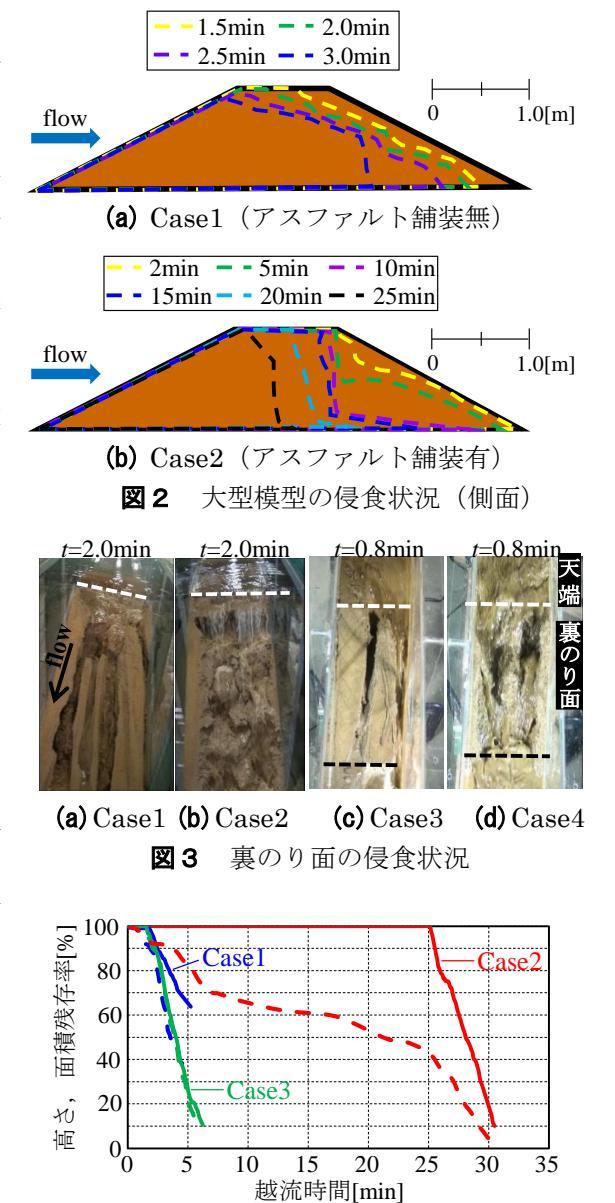
図4 大型模型 (Case1, 2) と小型模型 (Case3, 大型スケールに換算)の堤体高さ・面積残存率 の時間変化(実線:高さ,点線:面積)

(1) 天端舗装効果:堤防天端のアスファルト舗装が越流決壊 状況に及ぼす影響を把握するために、大型模型の天端舗装無 (Case1)と有(Case 2)における越流侵食形状の時間変化 を図2に示す.まず,舗装無(Case1)では越流直後から侵食 が始まり、t=2.5min で侵食が表のり肩に到達し、決壊(天端 が崩落し、堤体高さが減少した時点を決壊と定義)した.こ の時,裏のり面ではガリ侵食が発生し(図3(a)),ガリの深 さが増えつつその周囲が崩れてガリ幅が拡大する、というプ ロセスを経て裏のり面の侵食が進んだ.一方,舗装有(Case2) では、 =10min まで裏のり面のみが侵食された. この時, 裏 のり面ではガリ侵食は顕著でない(図3(b)).その後,裏の り面が庇状に侵食され, た15min 以降天端が徐々に侵食され, t=25min に決壊した. この侵食状況を定量的に調べるために, 堤防の高さ・面積残存率を図4に示す. Case1 では堤体高さ・ 面積が同時に減少したが、Case2 では裏のり面の侵食により 面積残存率が先に減少し、天端侵食が表のり肩に到達する t=25min まで堤体高さを維持した.このように、天端のアス ファルト舗装は耐越水対策に有効であることが示された.

また、小型模型の Case3 における結果をフルードの相似則 で大型模型スケール換算した結果と Case1 を比べると、両者 は概ね類似していることが示された.

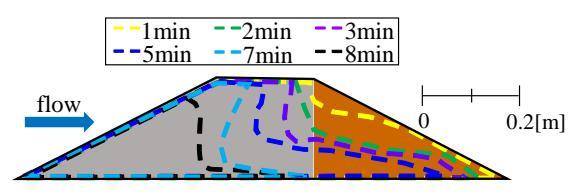
(3) 堤体土質の影響:越水侵食に対する粘性土の影響を調べるため、粘性土を含む Case5 の侵食形状を図5,堤体高さ残存率の時間変化を図6に示す. Case 5 では裏のり面の侵食が進行するが、粘性土部分の侵食速度は大きく低下した.この部分は垂直に切り立った状態で庇状に侵食され、た7min後に決壊した.決壊時間は砂質土のみの Case4 の 6.60 倍となり、粘性土により耐越水性は強化されたが、最終的には決壊した.
