1. はじめに

2. RI コーンによる現地調査

3. 不飽和浸透解析

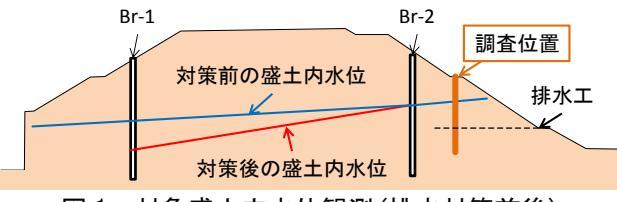
図 1. 対象盛土内水位観測(排水対策前後)

本研究では兵庫県朝来市山東町芝地区の国道 483 号 線の道路盛土を研究対象とした.当該盛土は開通以降 表層崩壊を繰り返しており,既往の盛土内水位観測で は排水対策後に水位変化の見られた箇所と変化の見ら れなかった箇所が存在することから宙水の存在が懸念 されている(図1).

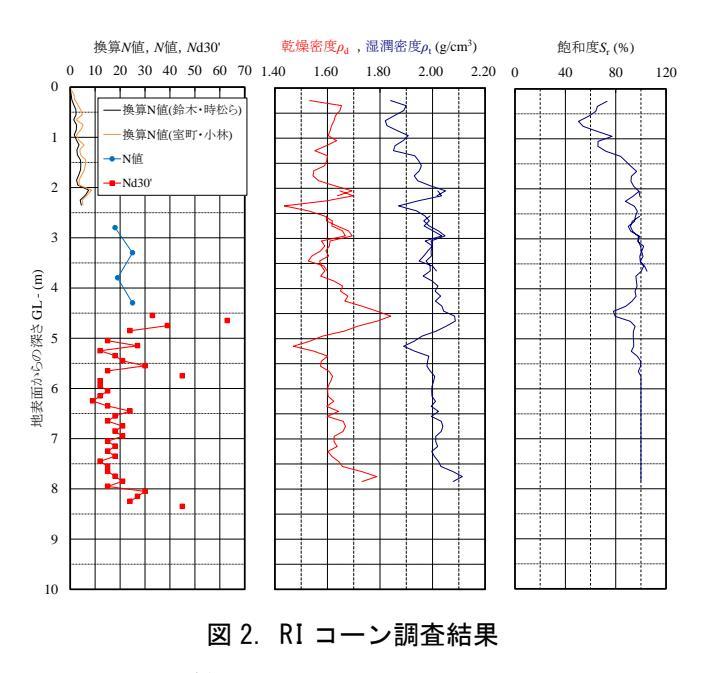
RIコーンは放射線の特性を利用した測定機器であり, 湿潤密度や含水量,先端抵抗等の物性分布を連続的に 得るとこができる. 図2に調査で得られた対象盛土内 の密度と飽和度の深度分布を示す.密度分布を見ると, 深度4.5m付近において局所的に密度が高くなってお り,その上部において飽和度が100%を示す領域が存在 しているため,宙水が存在している可能性が高いと考 えられる.宙水形成の原因としては,部分的によく締 固められることで密度の高い低透水層が形成され,浸 透水の下層への浸透が阻害されたことが考えられる. キーワード:宙水,RIコーン調査,不飽和浸透解析 また,別途実施した SPT で採取した試料や粒度分布試 験結果を見ると,深度方向に材料そのものはかなり均 質であった.したがって,このような締固めの程度の 不均質性が宙水の発生に寄与したと言える.

宙水の存在が懸念される盛土を対象に RI コーン調 査を実施した.調査の結果,対象盛土内に地下水面と は連続しない宙水の存在が確認できた.高密度な領域 の上部に宙水が存在しており,盛土材料が均質であっ た事から,盛土の締固めの程度の違いによって生じる 局所的な低透水層が浸透水の下層への浸透を阻害する ことが宙水発生の原因となることが明らかとなった.

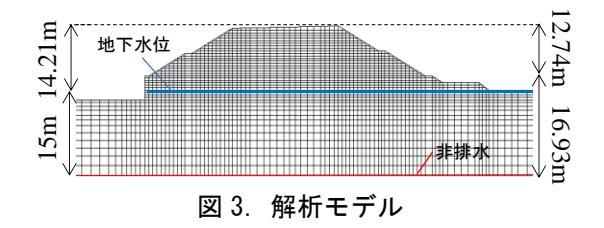
不飽和浸透解析手法には LIQCA-SF2013¹⁾を用いた. 対象盛土の解析メッシュを図3に示す.底面および側 面を固定境界とし,排水境界条件は底部を非排水,側 面を水位に応じた水圧境界とする.地下水位は北側地 表面を基準に設定した.対象盛土の地盤パラメータは 淀川堤防砂のものを基に決定し²⁾,本盛土材料を用い た既存の実験で得られている水分特性曲線(α=6.4, n=3.15)や透水係数の浸透解析用パラメータを用いた. 降雨条件として,本盛土がある和田山における2015年 6月17日から29日(RI コーン調査日)の時間降水量を 与え,初期飽和度は73%とした.

表1に示す既存の透水試験結果から透水係数と間隙比 関数の比例関係を求め、土粒子密度を2.65 (g/cm³)と仮 定して算出した間隙比分布を比例関係に適用すること で図4に示す深度方向の透水係数分布を推定した.推 定した透水係数分布を適用し、不飽和浸透解析を行っ た.

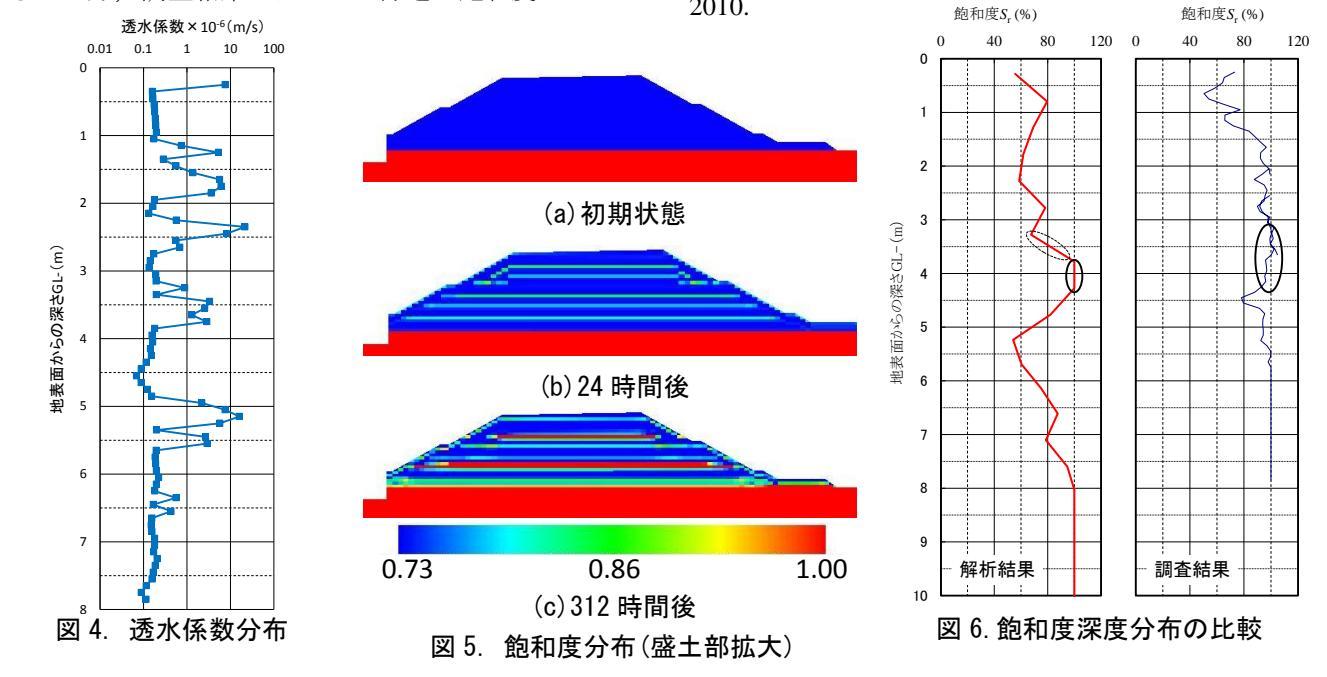
不飽和浸透解析結果の飽和度分布を図5に示す.図 5 では、盛土内に局所的な飽和領域が現れており、宙 水が発生していることがわかる.また、図6に解析モ デルにおいて RI コーン調査区間に該当する飽和度深 度分布を抽出し、調査結果と比較したものを示す.解 析結果を見ると、深度3.8mから4.28mにかけて飽和度 が100%の値を示しており、その下層には飽和度が極小 値を示す低透水層が存在している.これは密度分布に 対応した透水係数の不均質性を考慮したことで、盛土 内に局所的に存在する低透水層で浸透水が浸透阻害を 受けることで滞水したためである.点線で囲った箇所 やその上部は解析結果の飽和度がやや低いが、解析の 初期飽和度がやや低かった可能性があり、事前の降雨 などを適切に考慮すれば、飽和度は上昇すると考えら れる.一方、調査結果では4.0m 付近で飽和度が96% 程度で解析より低い飽和度を示しているが,湿潤過程 の封入飽和状態であることを考慮するとほぼ飽和して いる状態であると言える.したがって,調査結果の宙 水は深度 3.0m から 4.15m 程度にあり,解析結果と調査 結果の宙水存在領域は概ね一致し,宙水の再現ができ ていると考えられる.以上から,盛土内の密度深度分 布の把握は宙水の発生箇所の検討において有効な手段 の一つと言える.

さらに,密度分布に対応した透水性の不均質性を考 慮した不飽和浸透解析を行い,宙水発生の再現を試み た.その結果,盛土内部に局所的な飽和領域が発生し, 解析結果の宙水存在箇所と調査で明らかとなった宙水 存在箇所は概ね一致した.盛土内部の透水係数の揺ら ぎ幅は2オーダー程で,これは今回の盛土材料では締 固め度で 80%から 100%程度の差によって生まれてお り,密度管理の重要性が示唆される.
