ひび割れ指数(TCI)を用いた覆工に発生するひび割れ形態の整理

(株)高速道路総合技術研究所*) 正会員 海瀬 忍 水野希典 パシフィックコンサルタンツ(株)**) 正会員〇前田洸樹 重田佳幸 倉持秀明

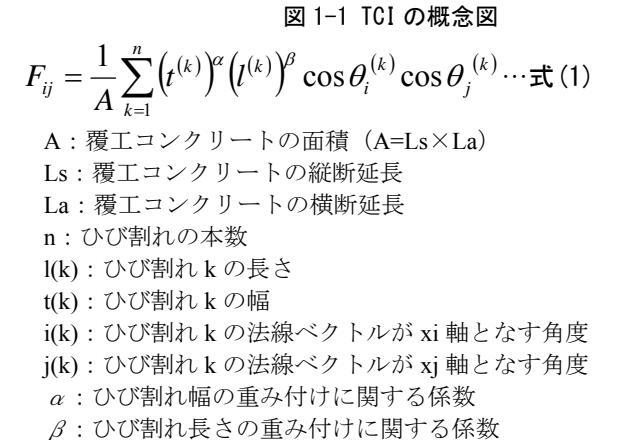
TCIの基礎式を式(1)に示すとともに、その概念図を図 1-1 に示す.式(1)により求まる F₁₁, F₂₂は、それぞれ TCIの縦 断成分、横断成分を示すものである.覆工コンクリートの劣

化の指標 F_0 は、テンソルの不変量として縦断・横断成分の和($F_0 = F_{11}+F_{22}$)として 表され、この F_0 を TCI の変状程度の評価値とし、さらに F_{11} 、 F_{22} 、 F_{12} 、 F_{21} の各 成分を用いてひび割れの特徴を把握できる.

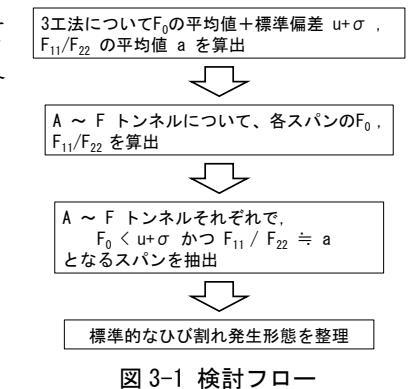
検討フローを図 3-2 に示す.まず,NEXCO 管轄トンネルのうち 3 工法 で施工されたトンネルの全スパンについて, $F_0 \ge F_{11}/F_{22}$ を算出し,各工法 ごとに F_0 の平均 u+標準偏差 σ , F_{11}/F_{22} の平均値 a を算出する.次に,3工 法ごとに抽出した計 6 トンネルの各スパンで F_0 , F_{11}/F_{22} を算出する.それ ぞれで求めた TCI の値を比較し,式(2)を満たせば,標準的なひび割れ形 態であると判定する.

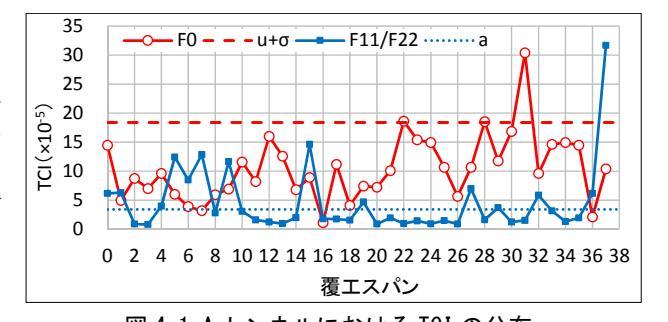
図 4-1 に A トンネルにおける各スパンの F₀および F₁₁/F₂₂の分布を示す.このとき,式(2)を満たすスパンを抽出し,

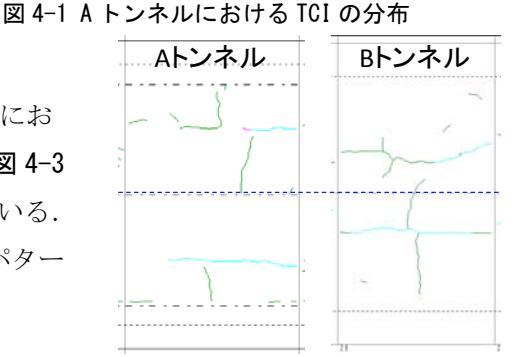
図 4-2 標準ひび割れ(上半先進)

その展開図を図 4-2 (左側) に示す. この手法により, A~Fトンネルにお いて,式(2)を満たすスパンを抽出し,そのひび割れ展開図を図 4-2,図 4-3 および図 4-4 にそれぞれ示す.スパン中央の点線は天端中央を示している. この抽出されたひび割れパターンが,3工法それぞれの標準ひび割れパター ンであると考えられる.各工法別に以下に示す。

天端付近に2条の縦断方向ひび割れが発生する. それに伴い,数本の横断 方向ひび割れを確認した.

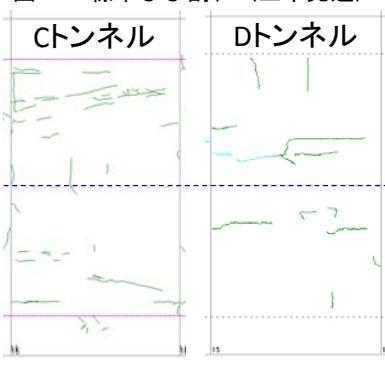
図 4-3 標準ひび割れ (側壁導坑)

天端から側壁にかけて2条もしくは細かい縦断方向ひび割れが発生する. 上半先進に比べると、本数は少ないが、横断方向ひび割れが発生している.

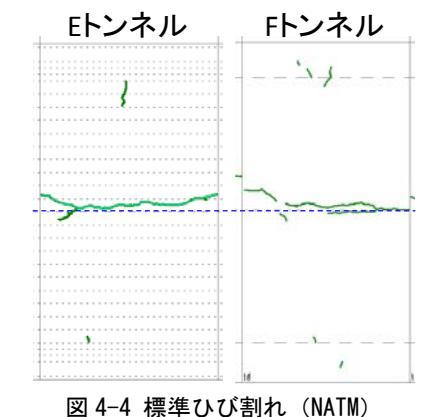
天端に1条の縦断方向ひび割れが発生しており、わずかではあるが、S.L. 周辺に横断ひび割れが発生している.

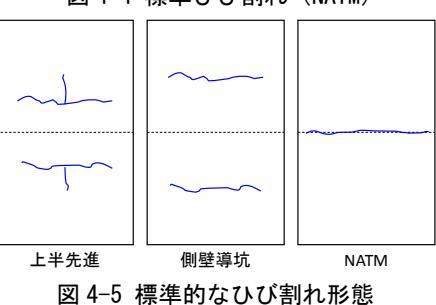
以上より,3工法における標準的なひび割れ形態は,図4-5に示すような ひび割れであると考えられる.上半先進は,天端付近の2条の縦断方向ひび 割れに加え数本の横断方向ひび割れが発生する.側壁導坑は,左右アーチ肩 部に2条の縦断方向ひび割れが発生する.NATMは,天端中央付近に1条の 縦断方向ひび割れが発生する.
