RC 中空床版橋における円筒型枠直上部の耐荷特性に関する実験的検討

(株)富士ピー・エス	正会員	〇杉江	匡紀	正会員	徳光	卓
西日本高速道路(株)	正会員	福田	雅人	正会員	横山	和昭
西日本高速道路エン	/ジニアリ	リング中国	国 (株)	正会員	鈴木	正範

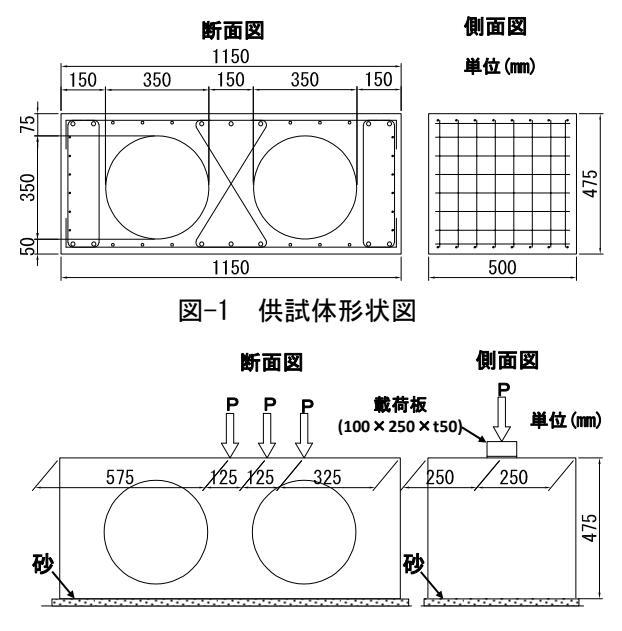
図-2 載荷試験概要図

図-2 に示すように,載荷位置は供試体中央から,0mm, 125mm,250mmの位置とし,曲げを生じないよう,供 試体下面に砂を敷設した.供試体の種類を表-1 に示す. 供試体は,載荷位置と円筒型枠の存置・撤去の条件が異 なる6種類とした.

載荷試験は静的載荷とし,載荷荷重の上限を試験装置の能力から1000kNとした.載荷板は,道路橋示方書の輪荷重載荷面の1/2(100×250mm)とした.試験では円筒内面の周方向ひずみの測定,ひび割れ発生個所とひび割れ発生荷重の記録を行った.

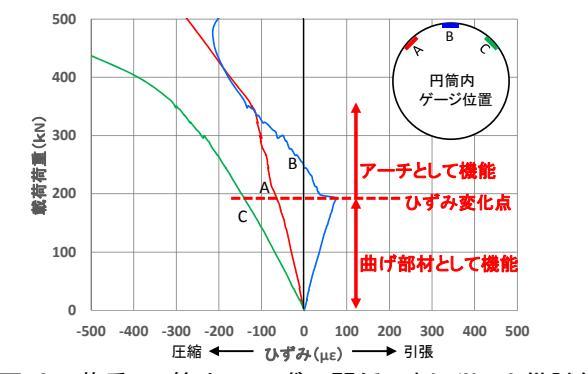
図-3 荷重-円筒内面ひずみ関係の例(No.6 供試体)

代表的な供試体の荷重と円筒内面の周方向ひずみの 関係を図-3 に示す.全ての供試体で周方向ひずみの動 きは同様の傾向を示し,ゲージAとゲージCは試験開 始直後より圧縮ひずみが増加し,ゲージBは引張ひず みが増加したあと,一転して圧縮ひずみが増加する傾 向を示している.この動きは,円筒型枠直上部の曲げに 抵抗する機構が,載荷中に曲げ部材からアーチに変化 したことを表していると考えられる.

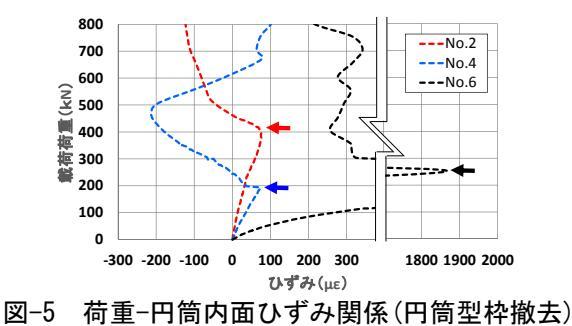
表-4 に最大荷重とひずみ変化点荷重を示す. No.1 から No.4 までの供試体は、本試験では破壊に至らなかった.また、いずれの供試体も輪荷重相当の荷重 100kN ではひび割れを生じなかった.図-4 および図-5 に示すように、円筒型枠の存置・撤去に関わらず矢印で示したひずみ変化点は、載荷位置毎にほぼ一定であった.よって、円筒型枠が円筒型枠直上部の耐荷性に与える影響は小さいと判断できる.なお、No.2 供試体は砂の沈降による曲げの影響が認められた.

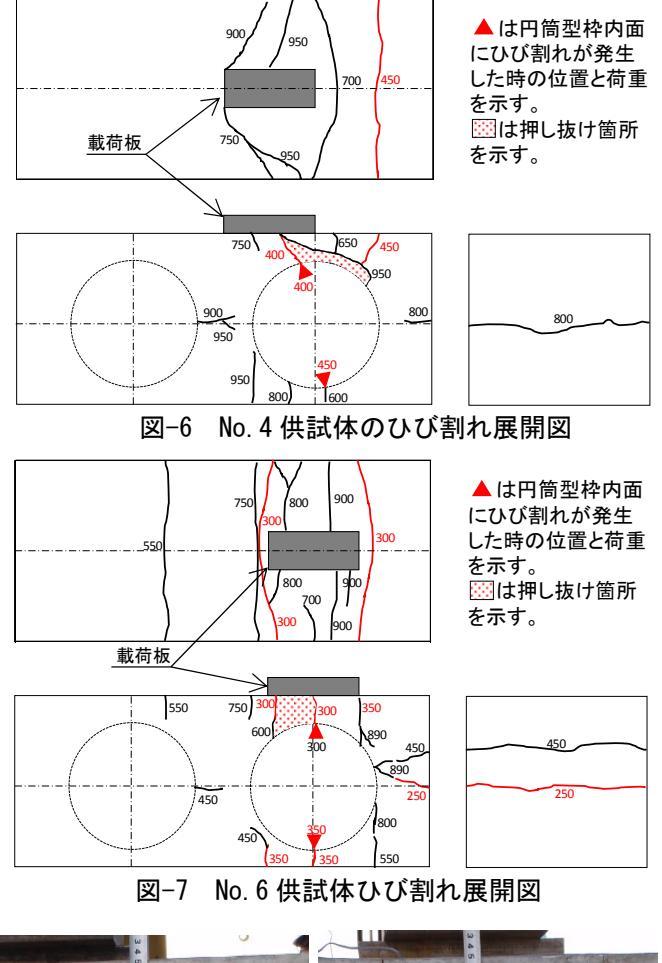
写真-1 No.4供試体

図-6 に No.4 供試体, 図-7 に No.6 供試体のひび割れ 展開図を示す. No.4 供試体では 400kN で円筒の上下縁 にひび割れが生じ, 荷重増加に伴い, ひび割れ幅が拡大 した. No.4 供試体は 1000kN を越えても破壊に至らな かったが,写真-1に示すように 900kN 付近で円筒型枠 直上部の押抜きせん断破壊の様相を呈した.

これらの挙動から,円筒型枠直上部は載荷の初期に は曲げ部材として抵抗し,途中からアーチとしての耐 荷機構に変化したのち,押抜きせん断により終局に至 ることが確かめられた.

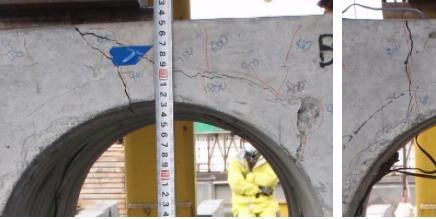
写真-2 No.6 供試体

No.6 供試体は,250kN で供試体側面にひび割れが生 じた後,300kN から350kN で円筒上下縁にひび割れが 生じた.荷重増加に伴いひび割れ幅が広がり,890kN で 押抜きせん断破壊した(写真-2).
