## 1. はじめに

# 2. 水路供試体を用いた検査範囲の検討

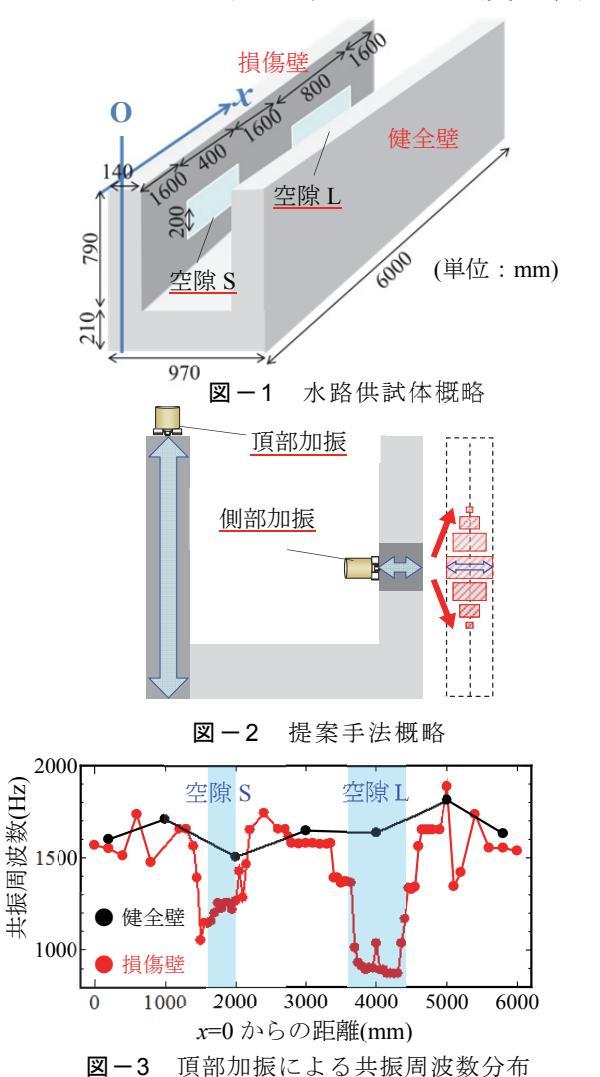
提案手法の検査範囲を検討するために、図-1に示す ような部材長さ6000mmの水路供試体を作製した.2つ の発泡スチロールを埋め込んだ側壁を損傷壁、もう一 方を健全壁と称した.頂部に加振器を接地させ、強制 加振試験(以下,頂部加振)を行った.提案手法の概 略図を図-2に示す.損傷壁に埋め込んだ2つの発泡ス チロールは幅が400mmと800mmで、厚さ105mm、高さ 200mmである. 幅400mm, 800mmの発泡スチロールによ る空隙をそれぞれ空隙S,空隙Lとした.頂部加振では 測定時間18秒を基本とし、加速度振幅は1m/s<sup>2</sup>で一定、 周波数を500~2000Hzの範囲で連続的に上昇させた.加 振点付近に厚さ1mm程度の両面テープで測定加速度セ ンサを貼付し、共振曲線を得た. 共振曲線中で応答加 速度が卓越した際の周波数を共振周波数とした.水路

供試体では図-1のように側壁にx軸を設定し, 左端部 をx=0としたので、空隙Sはx=1600~2000mm、空隙Lは x=3600~4400mmの範囲となっている. 健全壁では 1000mm間隔,損傷壁では200mm間隔を基本として測定 を行ったが、空隙近くではより詳細に測定点を設けた.

健全壁,損傷壁の頂部加振による共振周波数の分布 を図-3 に示す. 健全壁では共振周波数が概ね 1600Hz 前後で推移しているのに対し,損傷壁では空隙 S 付近 で1200Hz 前後,空隙 L 付近で1000Hz 前後となり,空 隙の影響で共振周波数が低下していることがわかる. また,損傷壁では空隙端部から150~250mm 程度離れ

た位置で共振周波数が低下し始めた.この結果から, 提案手法は加振点を中心に,直径 400mm の範囲に含ま れる損傷が検知可能であると推察される.本供試体は 側壁高さ 790mm であり,提案手法は側壁高さの 1/2 程 度が検査範囲であることが示された.

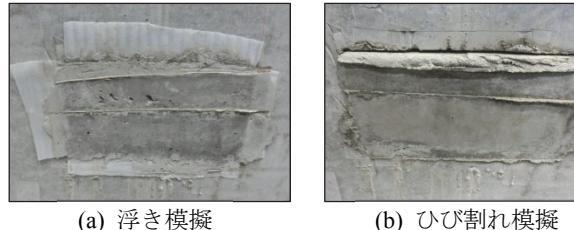
模擬 (b) ひび割れ模擬 写真-1 損傷模擬の様子

空隙S中の発泡スチロールを取り除き,高さ200mm, 幅400mm,深さ105mmの空洞を設けた.この空洞に厚 さ1mm程度のスチレンシートを両面テープで貼付し, モルタルを打設した.これを浮きの模擬とした.次に, ひび割れ模擬として,浮き模擬で用いたモルタルを取 り除き,再度損傷壁に空洞を設けた.空洞の天井に油 を塗布したアルミ板を貼り付け,その中にモルタルを 打設し,モルタルがある程度固まった際にアルミ板を 引き抜いて,ひび割れの模擬とした.作製した模擬損 傷の様子を**写真-1**に示す.それぞれの損傷状態におい て損傷中央位置で頂部加振を行った,本検討で行った 頂部加振は,2.1で述べた加振条件と同様の条件である.

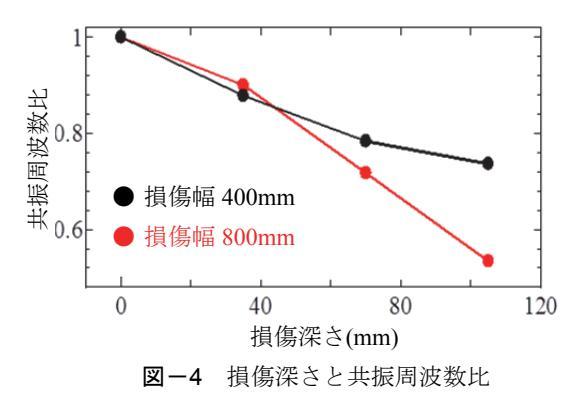
各損傷深さでの頂部加振の結果を図-4に示す.損傷 深さ105mm時の共振周波数は,損傷壁における空洞の 測定値としている.また,健全時の共振周波数の平均 値1650Hzで除すことで共振周波数比を算出している. 図-4より,損傷幅400mm,800mmともに損傷深さが大 きくなるにつれ共振周波数が低下したことがわかる. この結果から,断面を俯瞰した時の損傷面積が大きく なり共振周波数が低下したと推察され,縦波の伝播を 阻害する面積に依存することが示された.
