超高強度繊維補強コンクリートの圧縮破壊挙動に関する高速度画像計測

神戸大学	学生会員	○渡邉大基
神戸大学	正会員	三木朋広
太平洋セメント	正会員	河野克哉

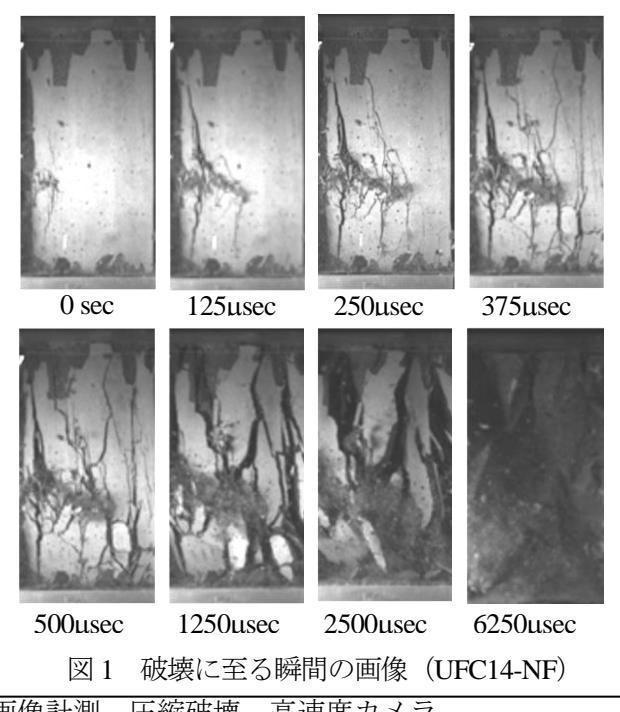
次に高速度カメラにより得られた、超高強度繊維補 強コンクリートが破壊する瞬間の画像の1例を図1に 示す. 画像の下の数字は、はじめの画像を基準とした 経過時間(10⁶秒)を示している. すべての供試体に おいて,図1のように非常に脆性的な破壊挙動を示し たが、破壊に至る形状は供試体や条件の違いによって 異なるものであった. そこで, 破壊に至るまでのすべ ての供試体のひび割れ進展の違いを比較し、破壊の種 類を大まかに4つに分類した.図2に特徴が顕著な破 壊挙動を示した 4 つの供試体の画像を示す. 1 つは UFC14-NF のように、徐々に縦ひび割れが発生し進展

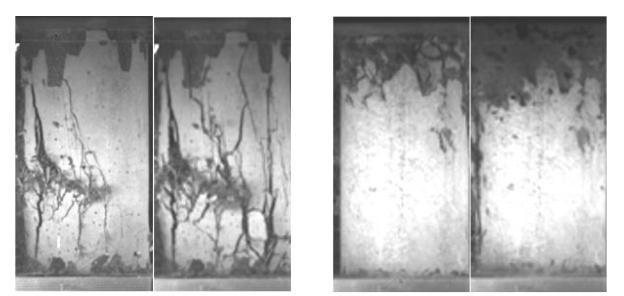
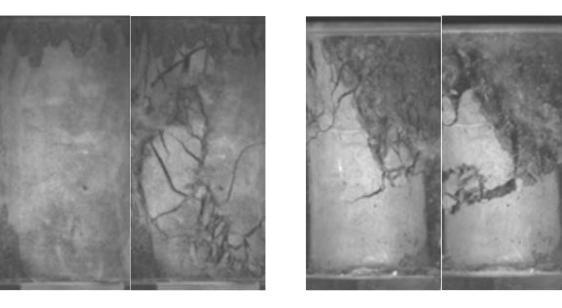
図2 破壊の種類

するような破壊挙動を示したもの、2つ目は、UFC14-2F のように破壊が一部に集中し、潰れるような破壊挙動 を示したもの、3つ目は CPC13-NF のように急激にあ らゆる方向にひび割れが進展する破壊挙動を示したも の、そして4つ目が、CPC13-1FB のように上部にひび 割れが網羅的に広がり、折れるような破壊挙動を示し たものである. どの供試体もおよそこの4つのうちの どれかに当てはまる破壊挙動を示したが、2 つ目のよ うな破壊挙動を示したのは UFC14-2F のみであった.

UFC14-NF

UFC14-2F

CPC13-NF

CPC13-1FB

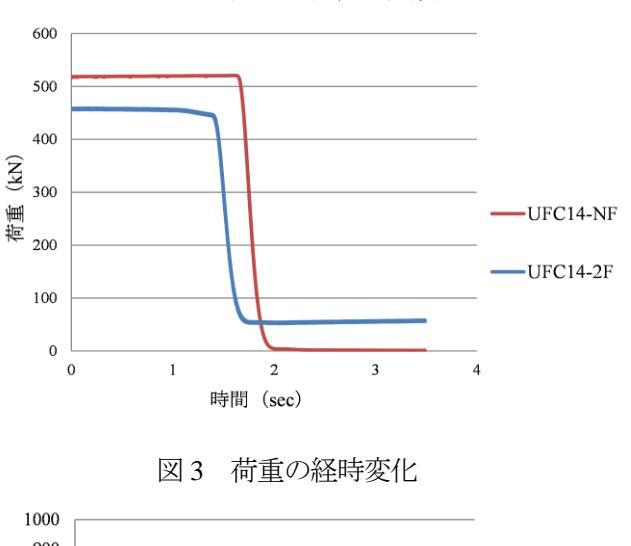
最後にデータロガーより得られた荷重データを図 3 に示す.すべての供試体多少違いはあるが図 3 のよう にある点から急激に荷重が落ちる挙動を示した.すべ ての供試体の中で UFC14-2F のみ徐々に荷重が落ちて から一気に変化するといった挙動を示した.これは, 繊維補強の影響で徐々にひび割れが発生したことが原 因であると考えられる.

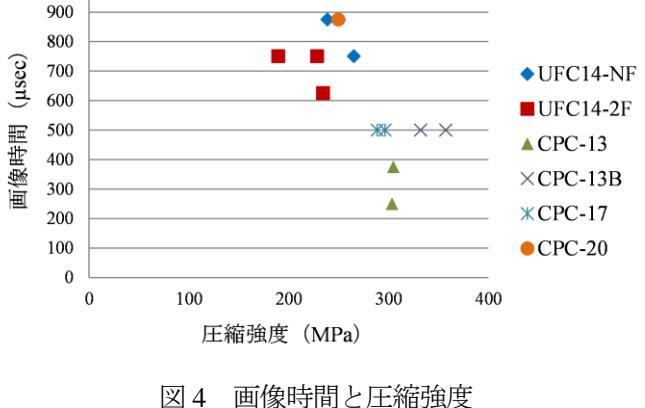
図4は画像時間と圧縮強度の関係を示したものであ る.画像時間は,脆性的な破壊に直結するひび割れ発 生直後の画像から,破壊基準の画像に至るまでの枚数 に、1フレームあたりの時間125µ秒を乗じたものであ る.図4より,圧縮強度が大きいとひび割れ進展が速 くなる傾向があることがわかる.強度が最も低い UFC-2FがUFC-NFよりもひび割れ進展が速いのは, 繊維補強の影響で部分的に潰れるような破壊挙動を示 すので,ひび割れが発生してから供試体が膨張するま での時間が短いことが原因であると考えられる.供試 体 CPC に関しては,繊維補強の有無に関係なく,強度 の高い供試体ほど画像時間が短くなるということがわ かった.
