風力発電塔基礎部におけるアンカーリングの沈下現象に関する基礎的研究

大阪市立大学大学院	学生会員	○黒木	唯真
大阪市立大学大学院	正会員	角掛	久雄

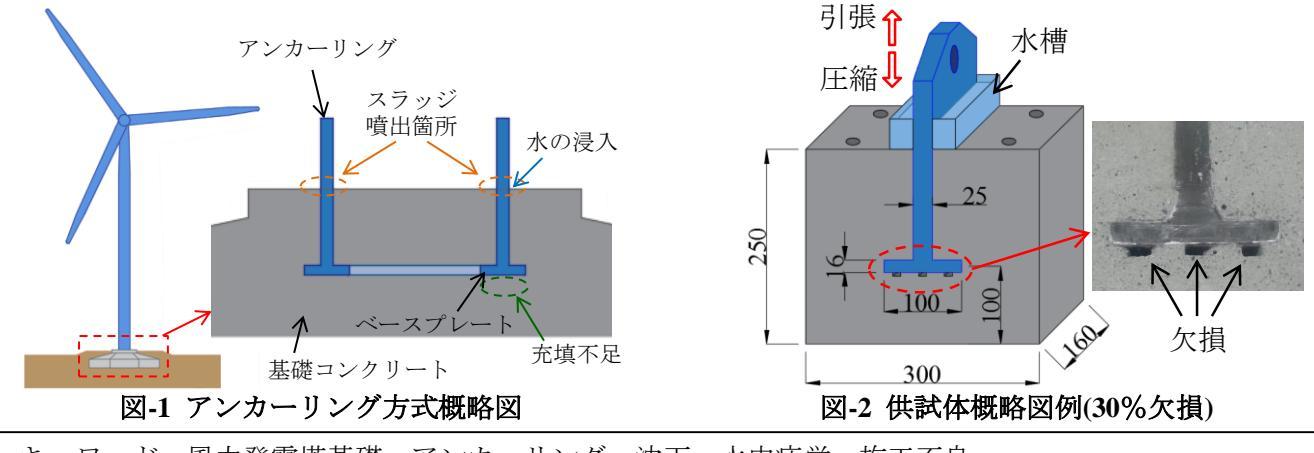
供試体は図-2 に示すように、アンカーリング接合 部の一部をモデル化した.実際は円筒形であるが、 直線形の供試体としている.また、アンカーリング モデル化についてはベースプレート部を風力発電実 機の 1/5 程度と想定し、コンクリートは呼び強度 21N/mm²、W/C 58%、最大骨材寸法 15mm としてい る.表-1 に供試体番号と実験パラメータを示す.施 工不良による欠損のない健全状態の供試体およびア ンカーリング下面の支圧面積が 30%欠損している供

試体をそれぞれ 2 体ずつ用意し,それぞれに対して 水の有無による影響を検討した.また欠損の割合に よる影響を見るために,欠損 50%の供試体も用意し, 水有りで実験を行った.欠損は図-2 で示すように, 奥行き方向に一様な幅 10mm×高さ 5mm 程度の空隙 をそれぞれ欠損割合に合わせて等間隔に設けた.

載荷荷重は,実機における運転時設計レベルを目 安とした支圧強度比(圧縮:0.16,引張:0.14)から圧 縮強度を基準に設定し,正負交番の繰り返し載荷を 行った.なお,荷重設定に断面の欠損は考慮してい ない.載荷速度は 0.5Hz とし,繰り返し載荷回数は 20万回を上限とした.載荷時には,鉛直方向および 水平横方向を鋼材と PC 鋼棒・寸切りボルトによって 固定・拘束した.また,供試体上面に変位計を 2 箇 所で固定し,鋼材とコンクリートの相対変位を計測 した.水有りのケースでは図-2 で示すように水槽を 設けて水の浸入を模擬し,前面および裏面は防水の ためシリコンシーラントで被覆している.

風力発電施設のタワーと基礎部の接合には,アン カーボルト方式とアンカーリング方式(図-1)がある. 現在,アンカーリング方式において,アンカーリン グとコンクリートの界面から水とコンクリート紛体 (スラッジ)が噴出し,アンカーリングが沈下・上下振 動する現象が国内外で確認されている.その要因と して,水の浸入によるコンクリートの疲労進展や施 工不良による影響などが考えられる. Mai ら¹⁾によっ ても検討がなされているが,施工不良による影響は 考慮されておらず,さらなる検討が必要である.

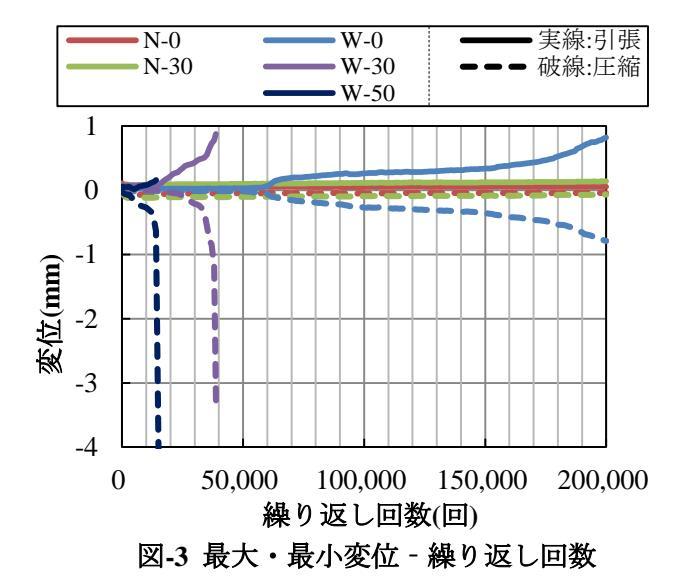
図-3に、全5ケースについて変位と繰り返し回数

の結果を示す.引張を正としてそれぞれ最大変位, 最小変位を合わせて示す.ただし,W-50の引張変位 は堆積したスラッジの影響を受けており最後まで計 測できていない.N-0およびN-30より,水の浸入が 無い場合,欠損の有無に関わらず変位の増加は見ら れなかった.一方,水の浸入がある場合,欠損の無 い健全状態(W-0)においても引張・圧縮ともに変位の 増加が見られた.これは水による洗い流し作用など による影響^{1),2)}であり,コンクリート表面のペースト が削り取られたと考えられる.図-4の左上図で示す ように,水槽内にはスラッジの噴出が確認された.

欠損および水の浸入の両者がある W-30, W-50 の 2 ケースでは,欠損無しと比較して早期に変位が増大 した.特に欠損の割合が多い W-50 は,欠損 30%の W-30 より早期に変位の増加が見られた.図-4の左下 図・右図は欠損・水有り(W-30)の試験後のベースプ レート下面の様子である.表面のペーストだけでな く,欠損を模擬した凸部分が削り取られていること が確認できる.凸部分の角部は特に水の流れによっ て削り取られやすいと考えられる.さらに,欠損の 割合が大きいほど実際に凸部分に作用する応力も大 きくなるため,早期に削り取られたと考えられる. また,引張側についても圧縮側の欠損がある方 (W-30)が変位の進展が早い.

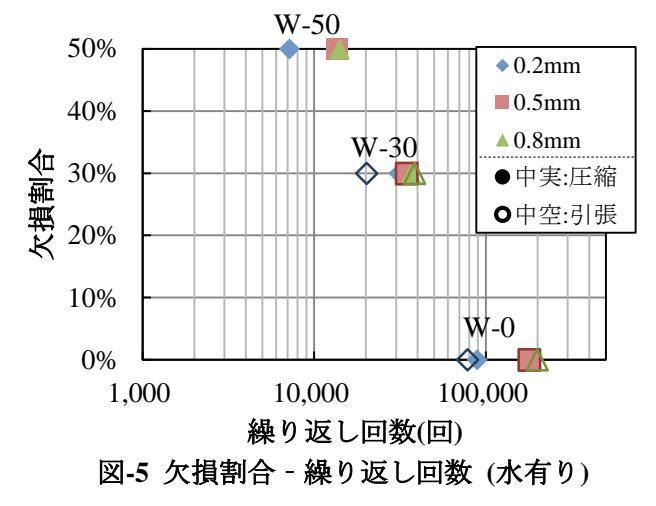
図-5 に変位の生じた水有りの3ケースについて, 変位が 0.2, 0.5, 0.8mm に到達したときの繰り返し 回数と欠損割合の関係を示す. 横軸の繰り返し回数 は対数表示で示す. なお, 圧縮・引張ともに示す. 上記の通り, 欠損の割合が大きくなるほど変位の進

展は早いが,その関係は対数に対して比例で表現で きている.また,0.2mmから0.5mmより0.5mmから 0.8mm への変位の進展のほうが早い傾向も見られた. 水とともにスラッジが流れることで,エロージョン 作用¹⁾が大きくなり,よりコンクリートを削り取り やすくなったと考えられる.
