熱水変質帯に対する新しい中尺ノンコア削孔技術の適用

中日本高速道路株式会社	正会員	伊原	泰之

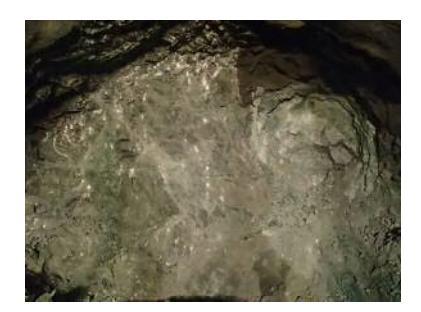
写真-1 切羽写真(STA. 445+97. 9)

野登トンネル西工区では,設計当初では弾性波探査や航空写真判別に基づき, STA.442+0.0~443+0.0 付近に多き裂帯が存在するとされていたが,著しい脆弱 部とは判断されていなかった(図-1).実際の施工に際しては,予定より300 m 手前で脆弱な地山が現れた(写真-1).これは熱水変質を受けた地山が主体とな り,岩片の割れ目は細かく,割れ目からは湧水し,粘土質な地山が緩み,部分 的な切羽の崩落が発生した.なお,天端および右肩からの湧水は20 L/min 程度 であった.したがって,今後の施工を安全に行うためには水抜きによる地山の 安定化を図ることが必要となった.

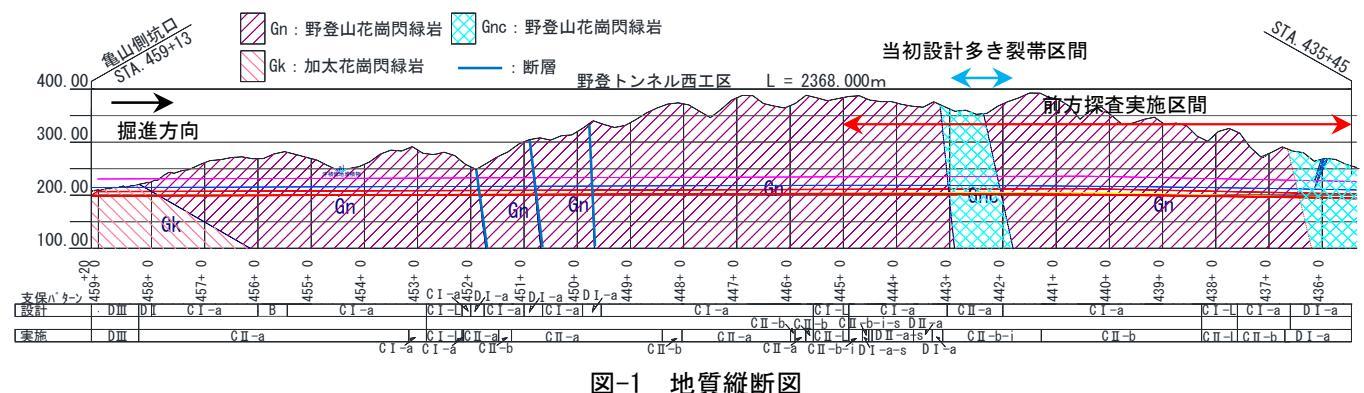
さらに、地山が部分的に崩落した箇所から 300 m 前方には、設計段階で多き裂帯が存在すると予測されていた. 設計当初における脆弱部とは異なる区間にて地山の部分的な崩落があったことから、多き裂帯が設計と異なる位置 に存在している可能性があった.したがって今後は、長距離区間の前方地山探査が不可欠と判断した.

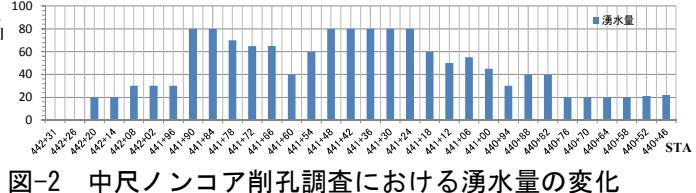
図-2に中尺ノンコア削孔調査における

湧水量変化の一例を示す. 中尺ノンコア削孔時には最大 80 L/min の湧水が確認されたが,本坑の掘削時には,切 羽での湧水量は5L/minにまで低減でき、切羽は安定していた.これより、設計当初にて多き裂帯とされていた区 間以外に湧水が存在し、中尺ノンコア削孔により事前の水抜き効果が得られたことを確認できた.

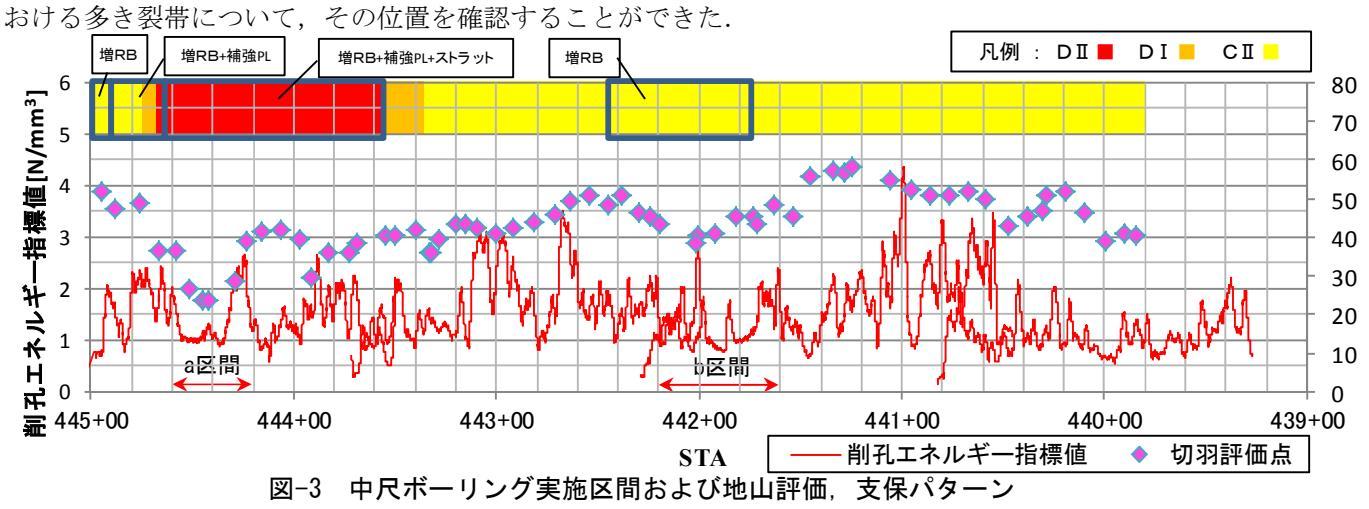
図-3 に削孔エネルギー指標値および掘削支保パターンを示す. STA.444+60.0~444+20.0 (図中 a 区間) において, 削孔エネルギー指標値の低下が顕著であった. STA.444+66.4 においては、花崗閃緑岩が熱水変質を受けて粘土質な 地山が主体となっており、湧水の発生に伴って脆弱化した部分にて流れ盤に沿った剥落もみられた。これらの事実 から、当区間が設計当初とは異なる区間に存在する多き裂帯と判断され、支保パターンも CII-b から DII へと 2 段 階変更された.このことから,削孔エネルギー値によって前方地山の脆弱部を的確に把握できたことを確認できた.

STA.442+0.0~441+60.0 (図中 b 区間) においても削孔エネルギー値が低下した. 当区間は設計当初における多 き裂帯にあたるため,掘削に伴う地山の緩みや小規模な剥落が起こると考えられた.STA.442+1.4 においては,切 羽右上半において脆弱な層の介在が顕著であり、掘削に伴う剥落が多数みられた.図-3より、当区間付近において 切羽評価点が低く,不良地山が連続していることが確認できた.該当区間では支保パターンは CII で変更はないが, 増ボルトを4本(1間1.2m施工あたり)することにより支保構造および周辺地山を補強した.これより,設計当初に
