早稲田大学 学生会員 〇太田 海道 早稲田大学 フェロー 清宮 理

1. 研究の概要

港湾施設である護岸は津波来襲時に押波だけでなく引波時に堤体が滑動・転倒など安定性が失われる可能 性がある。堤体の引波時に破壊されるメカニズムを調べるため水理模型実験と数値解析を行った。引波時の 護岸の周辺流速や圧力分布を把握し、護岸の引波時の安全性を調べ引波対策を検討する。

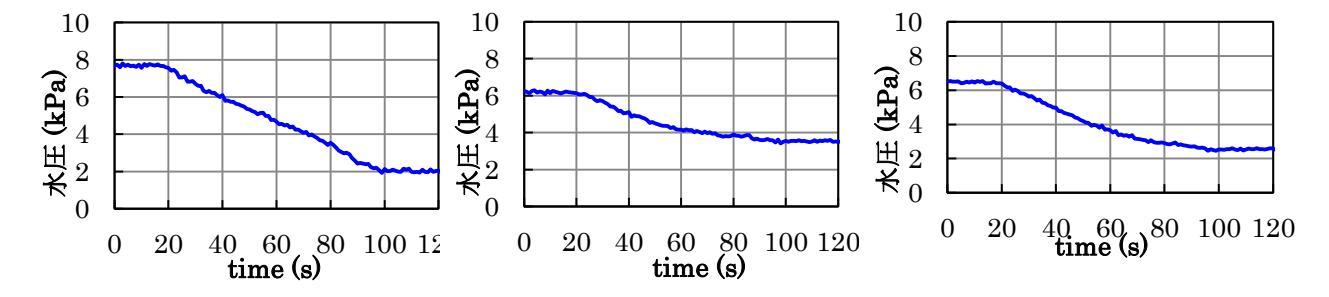
図1

平面図

実験概念

← 変位計 ◆ 間隙水圧計

今回対象とした重力式護岸は堤体高さ 8.0m、堤体幅 5.0m の中規模な 構造である。厚さ 1.5m の捨石マウンドの上に設置され背面は裏込め石 が置かれ、裏込め石と背面の埋め立て土砂の間には止水用(不透水)のシ ートが設置されている。また護岸前面には抑えのための腹付が設置され ている。腹付は滑動に対する安全性の増加と引波時の護岸前面の落下の 流れにたいしてマウンドの洗掘を守るためである。この護岸を対象に引 波の水理実験を実施した。実験概念を図1に示す。模型縮尺は 1/10 とし た。模型地盤作製後、ケーソン天端付近まで注水する。その後、ケーソ

ン前面側をポンプアップにより水位を低下させる。このとき、ケーソン背後の水位が低下する場合には、ポン プアップした水をケーソン背後に供給し、可能な限り背後の水位を一定に保つ。8個の水圧計により堤体周辺 の水圧を計測し4台の変位計で堤体の水平と鉛直変位を計測した。引波対策として図1に示す腹付け工法、杭 前面打設工法およびグランドアンカー工法を選定し対策のある場合とない場合の検討を行った。ここでは腹 付け工法のみ報告する。対策が無い護岸の場合は、この引波実験でマウンド前面が崩れ、ケーソンが前面に

図1の右端埋土上から 3m/s で水が流入し、左端から定圧で 25 秒で水位 0mになるまで流出するように境 界条件を設定した。図3はケーソン前面の水位が腹付けの高さと等しくなった解析の結果と実験の画像を比 較したものである。

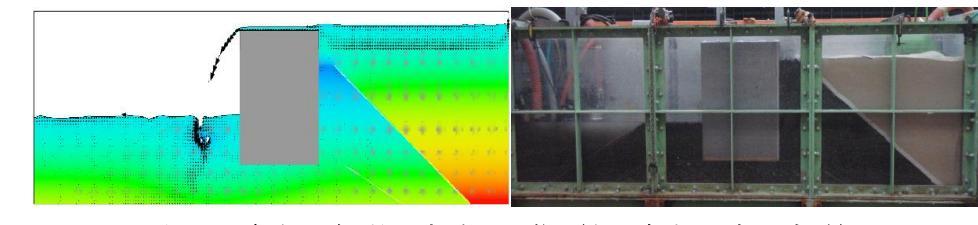
図3 解析の経過と実験の画像(左:解析 右:実験)

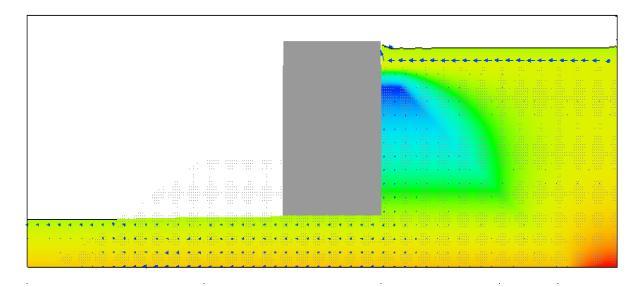
図4 背面の流体力最大時の流速分布

図4は沖方向への護岸背面の流体力の合力が最大となったときの図である。排水開始から20秒経過後である。矢印は流体の速度ベクトルを示している。ケーソン前面の水は排出してしまっているが、背面において水が滞留し、流体力が作用するが前面で流体力がかからないことが沖方向への流体力の合力が最大となった。また、このときのケーソン背面にかかる外力は320kN/mであった。また解析開始から26秒後の堤体前趾でのマウンド内の高さと水平方向の速度の関係を図5に示す。なお、マウンド内ではこの時点で沖側に流れが生じているが堤体のすぐ下では越流により陸側の流れが計算されマウンド内の流れは複雑であった。

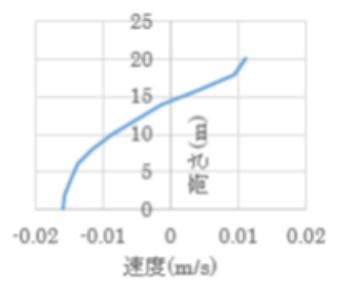
図5 マウンド内の流速分布

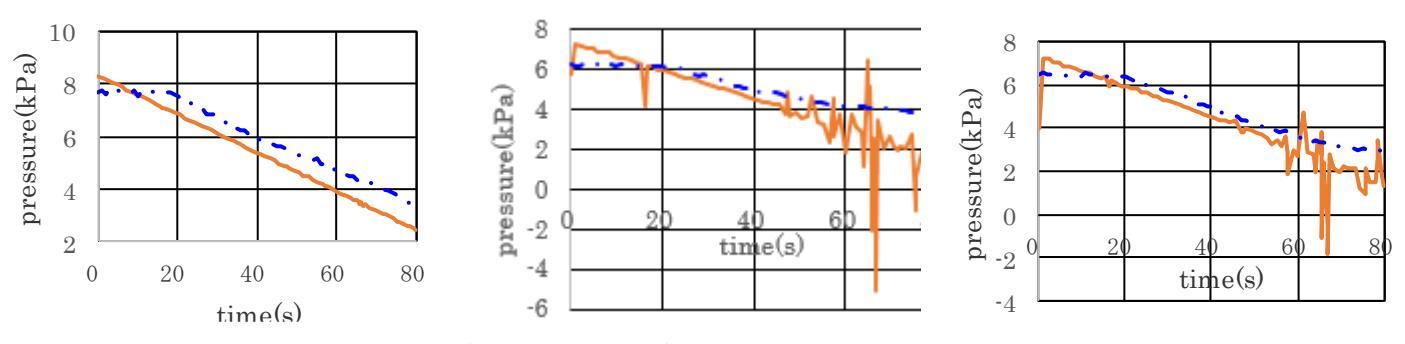
図6に水圧の実験値(点線)と解析値(実線)の比較を示す。これより解析は概ね正確な値を示していること が分かる。しかし 50 秒後より計算では計算誤差によるものか不明であるが値が乱れていた。

図8 圧力の実験値(点線)と解析値(実線)の比較(左:護岸前面、中央:堤体前趾、右:堤体

実験の結果ではケーソンに変位は生じなかった。これは止水用シートが浸透流による、流体圧を抑え、腹付けの土圧による抵抗力が作用したためと考える。
