フーチングータワー直接接合形式風車の振動特性分析と基礎破壊形態の推定

法政大学 学生会員 〇下舘 啓人 法政大学 正会員 藤山知加子 日本大学 正会員 子田 康弘 日揮株式会社 正会員 門 万寿男

土木学会第71回年次学術講演会(平成28年9月)

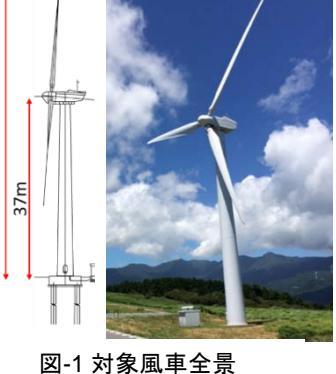
本研究で対象とする風力発電設備は、東伊豆にあるハブ高さ 37m、ロータ 直径 45m, 定格出力 600kW の風車である.図-1 に対象風車の全景を示す.一 般的な風車はタワーとフーチングの間に接合部(ペデスタル)が設けられるが、 本研究の対象風車は接合部がなくタワーとフーチングが直接接合されている 形式となっている.また、基礎の形態は杭基礎である.

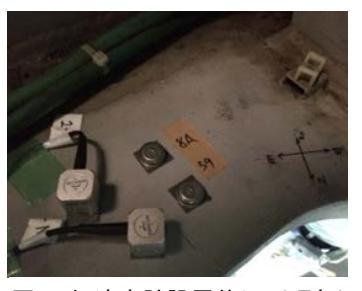
図-2 加速度計設置状況(頂部)

加速度計測では、タワー内の頂部と中部に加速度計を 2 つずつ設置し、水 平方向の東西南北方向4成分を計測した.設置状況を図-2に示す.計測条件 は、相対加速度±0.5(m/s²)記録時に、前後合計5分間計測するトリガー計測と した. 収集したデータ総数は804 データであった. 対象風車の故障等により風 車が常に停止している期間があったため、データの分類を表-1に示す.

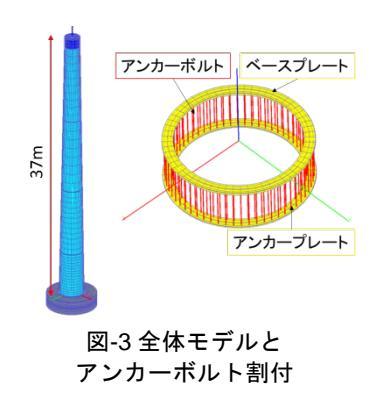
化せず,鋼製タワーおよびフーチング部をモデル化の対象とした.図-3 にモ デル全体とアンカーボルトの割付を示す.アンカーボルトは線要素でモデル化 した.ナセルとブレードについては偏心を考慮せずタワー頂部に質量を与えた.

また,既往の研究¹よりアンカープレート及びアンカープレート周辺に応力 が集中することが想定されたため,該当部の要素分割を細かく設定した.基礎 部の断面図を図-4に示す.拘束条件はフーチング下面を全方向拘束とした.

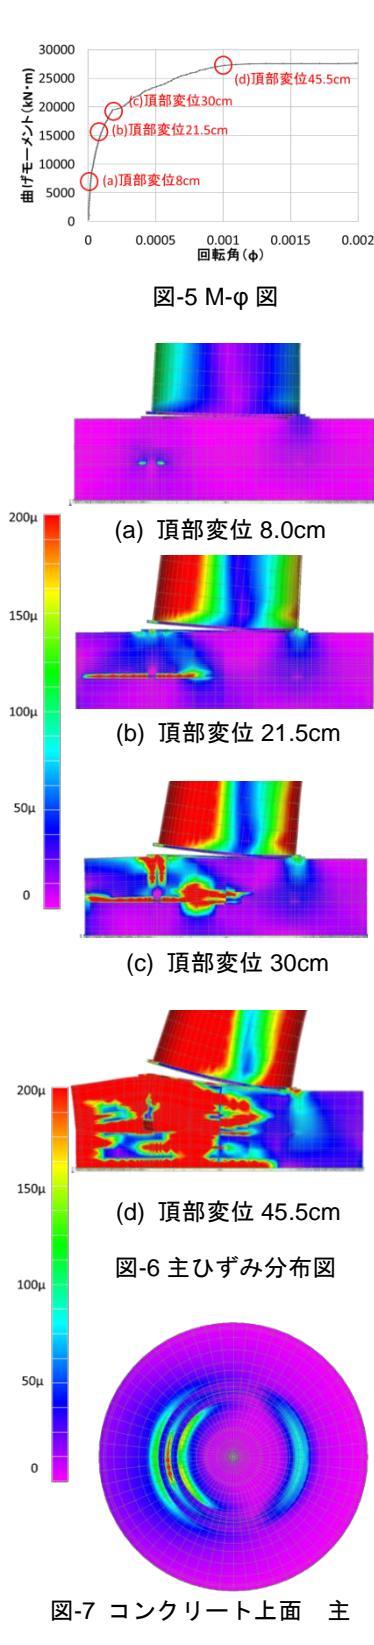
ひずみ(b)点

構成したモデルのタワー頂部水平方向に強制変位 0.5cm/step を与え, 基礎破 壊機形態の推定を行った. 破壊形態を明らかにするため, 図-5 に示す M-φ関 係図の勾配変化の点(a),(b),(c),(d)に着目し, 変形やひずみ分布を確認した. 図 -6 に各点での主ひずみ分布を, また図-7 に点(b)でのコンクリート上面の主ひ ずみを示す.

まず、点(a) (頂部変位 8.0cm(5272.794kN))で、引張側のアンカープレート 水平方向に水平ひびわれが生じた.その後、点(b)(頂部変位 21.5cm(13877.28kN)) で、水平ひび割れが進行し、さらに引張側の上面コンクリートに割裂ひび割れ が生じた(図-7). M- φ 図(図-5)で勾配が大きく変化した点(c)(頂部変位 30cm (19162.97kN))では、水平ひび割れがフーチング端部まで進行した.最後に、 点(d)(頂部変位 45.5cm (27252.47kN))で、引張側フーチング底面要素のコン クリートが大きく変形し、その後は M- φ 図(図-5)での勾配はほぼ水平とな った.その後、回転角が 0.002 となるまで載荷を続けたが、最後までアンカー ボルトも主鉄筋も降伏はしなかった.本研究対象では、ペデスタルを有する一 般的な風車基礎の最終的な破壊モード²⁾とは異なる、特有の破壊形態を示した.

なお、計測期間中のタワー頂部の最大応答変位 6.37cm に対し、解析で基礎 コンクリートに水平ひび割れが生じると予測される頂部変位は 8.0cm である ことから、計測期間中の強風によって基礎に損傷が生じた可能性は低い.
