コンクリート内部の鋼材が凍害に及ぼす影響

(一社)日本橋梁建設協会 正会員 〇皆田 龍一 正会員 久保 圭吾
(国研)土木研究所寒地土木研究所 正会員 佐藤 孝司 正会員 角間 恒
北海道大学大学院工学研究院 正会員 松本 高志

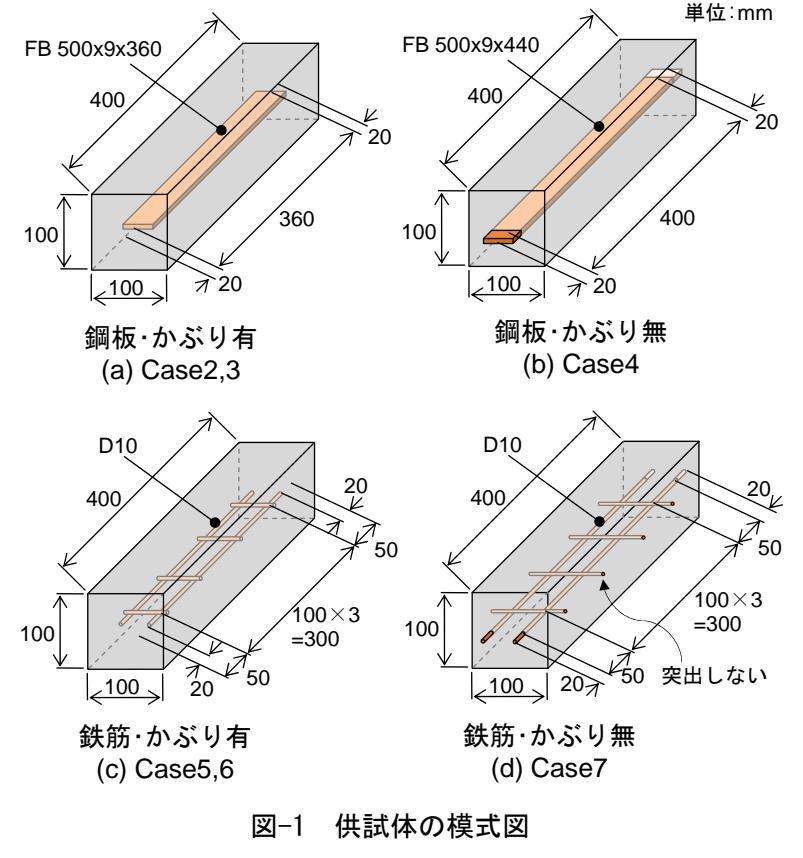
凍結融解試験の供試体は 100mm×100mm×400mm の角柱として, 配合が 24-8-20N (W/C:54.5%) のコンクリートで製作した. 試験ケ ースとその模式図を, それぞれ表-1, 図-1 に示す. Case1 はコンクリ ート内部に鋼材が無い供試体である. コンクリート表面から進展した ひび割れが鋼材位置まで貫通した場合と貫通していない場合を模擬 して, それぞれ鋼材を露出したケース (Case4,7) とかぶりを確保し たケースの供試体 (Case2,3,5,6) を用意した. コンクリート内部に埋 め込んだ鋼材は, 合成床版の補強リブを模擬した板厚 9mm の鋼板と D10 の鉄筋を用いた. また, 水の影響が無い状態でコンクリート内部 表−1 試験ケース

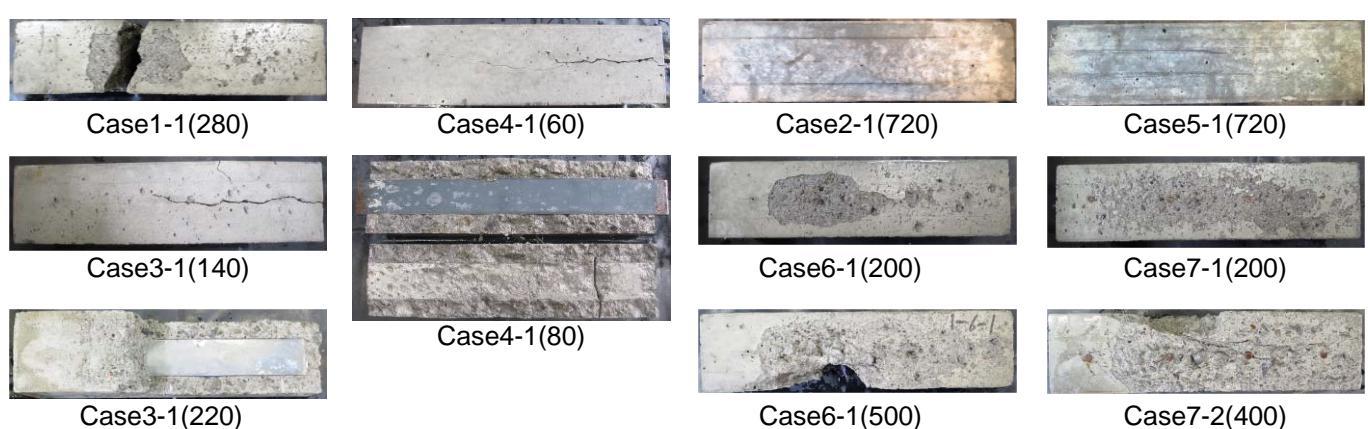
試験機の容量に制限があり,2回に分けて凍 結融解試験を行った.図-2に示す超音波伝播速 度の計測結果は,同時に凍結融解試験を実施し た各試験ケースの供試体3本分である.写真-1 に各供試体の経時変化および破壊状況を示す. コンクリート内部に鋼材が無い Case1 は,

裂するように破壊した. 鋼板がコンクリート内部にある 場合(Case3,4)は, 鋼板に沿ってひび割れが発生し, そ れぞれ 200~300, 40~120 サイクルで破壊した. 鋼板を 露出した Case4 は, 今回の試験ケースで最も早く破壊 しており, コンクリートと鋼板の境界部やひび割れから 水が浸入することで, 凍害劣化が早まったと考えられる. 一方,鉄筋がコンクリート内部にある場合(Case6,7)は, 供試体中央付近からスケーリングが始まり, それぞれ 440~520, 400~460 サイクルで破壊した. Case1 と比 べ破壊に至るまでのサイクル数が増加したのは,鉄筋の 拘束効果によるものと考えられる. なお, 鋼板のものと 同様に, 若干ではあるが鋼材を露出した Case7 の凍害 劣化が早くなった.

水の影響が無い場合(Case2,5)では、鋼板及び鉄筋が コンクリート内部に存在しても720サイクルまで超音波 伝播速度は低下せず、供試体にスケーリングやひび割れ 等の凍害劣化はみられなかった.気中では供試体に外部 拘束力がほとんど作用しないことから、凍害劣化が生じ にくい状況であったためと考えられる.また、熱伝導率 の高い鋼材がコンクリート中にある場合でも、温度変化 により鋼材がコンクリートに与える影響はほとんどな いと考えられる.
