凍結融解環境下において輪荷重が床版の劣化損傷に及ぼす影響

(一社)日本橋梁建設協会	正会員	○宮田	朋和	正会員	久保	圭吾
(国研)土木研究所寒地土木研究所	正会員	佐藤	孝司	正会員	角間	恒
北海道大学大学院工学研究院	正会員	松本	高志

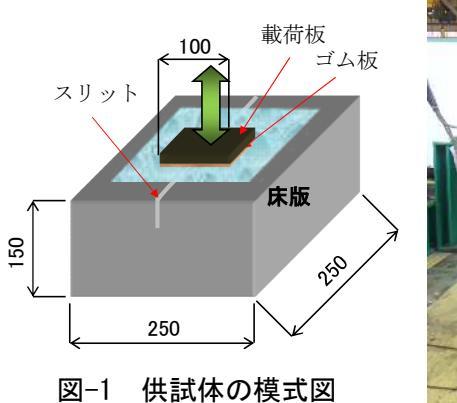
供試体は、幅 250mm×長さ 250mm×床版 厚 150mm で、床版上面にひび割れを模擬し た長さ40mmのスリットを設けた.また,上 面から 45mm の位置にはスリット平行方向 に,55mmの位置にはスリット直交方向にそ れぞれ鉄筋(D10)を2本配置した.載荷は、 100mm×100mm の載荷板を介して定点疲労 載荷を行うが,水の影響を確認するために, 床版上面に水を張った状態で試験を実施し

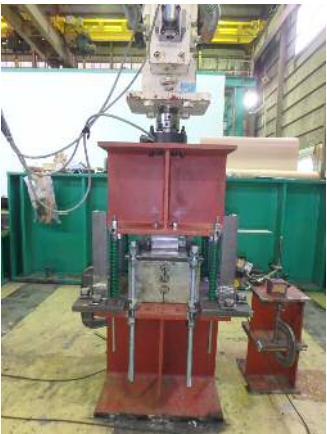
写真-1 試験装置

た.このとき、輪荷重が走行することを模擬するため、試 験機にバネを設置し,除荷時に載荷板が供試体から離れ, 水が供給されるようにした.供試体の模式図を図-1 に, 試験装置を写真-1 に示す. さらに、凍結融解の影響を確 認するために、凍結融解+疲労(凍結融解試験30サイクル +定点疲労載荷試験5万回)の条件の他に、凍結融解を与 えない疲労試験のみの条件でも試験を行った. 載荷荷重は 過積載車による接地圧 1.6N/mm²を想定した 16kN と, 試 験機最大荷重の 90kN の2 通りで行った. 試験ケースを表 -1 に、凍結融解試験と定点疲労載荷試験の条件を表-2, 表-3 に示す.

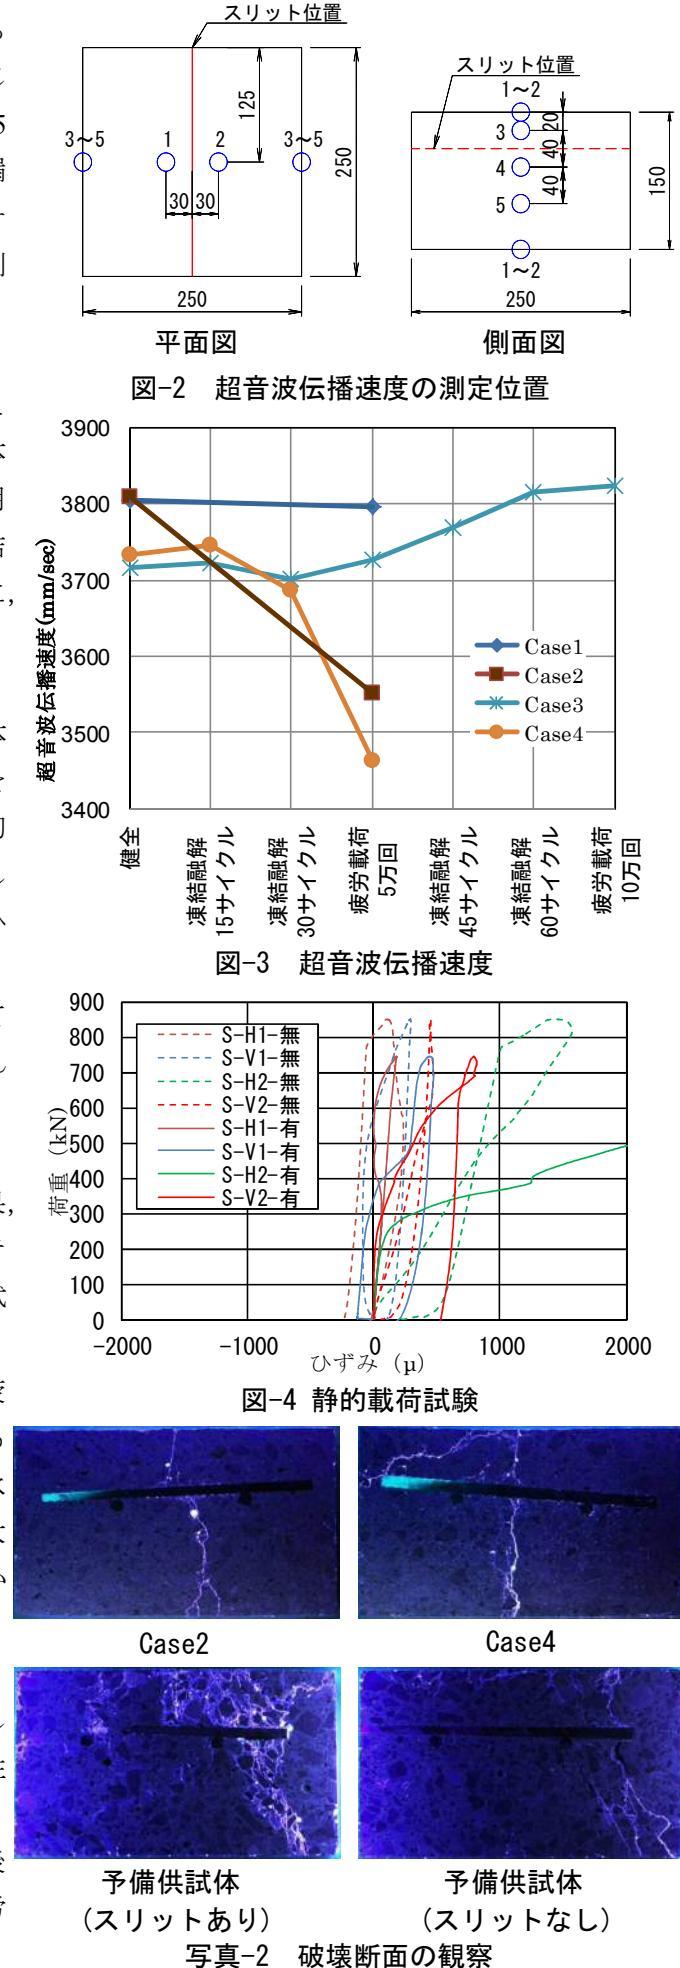
各供試体において図-2 に示す位置で超音波伝播速度を 測定した.測定の頻度は、凍結融解15 サイクル毎および 疲労載荷5万回時である.ここでは、凍結融解を与えた場 合のケースは凍結融解30サイクル+疲労載荷5万回を2ス テップまで、疲労載荷のみケースは1サイクルまでの結果 を示す. 図-3に超音波伝播速度を示すが、載荷荷重の大

きい Case2, Case4 で,若干低下している傾向は見ら れるものの Case1, Case3 では,ほとんど変化は生じ ていない.90kN を載荷した Case2 は,疲労載荷 165 回で供試体にひび割れが発生した後,1668 回で水漏 れが生じたため試験を終了した.凍結融解を 30 サ イクル実施した Case4 は,疲労載荷 920 回でひび割 れと水漏れが生じた.

Case2, Case4 の供試体が 90kN で破壊に至ったこ とから,水の影響を確認するために,同様の供試体 2体(スリットあり1体,スリットなし1体)を用 いて,水張りなしで静的載荷試験を行った.この結 果,図-4に試験時の荷重-ひずみ関係を示すように, いずれの供試体も約 800kN で破壊した.

疲労載荷した Case2, Case4 と静的載荷した供試体 2 体に対して,スリットに直交する方向に供試体を 2cm ピッチで切断して断面を観察した.代表的な切 断面を写真-2 に示す.写真に示すように疲労載荷し た供試体はスリットから下面に鉄筋に直交してひ び割れが発生しており,一部,水平ひび割れのよう なものが確認された.静的載荷した供試体において は,スリットありの供試体でもスリットがひび割れ の起点となっていなかった.

- 凍結融解—疲労複合サイクル試験を行った結果, 凍結融解 30 サイクル+疲労載荷 5 万回を 2 ステ ップ行った時点では,輪荷重を模した 16kN の試 験では明確な劣化は見られなかった.
- 2)静的載荷では約800kNで破壊するが、水張り疲労載荷では90kNで900~1700回程度で破壊する結果となった.このことから、ひび割れから水が浸入することでひび割れの進展を促進し、大幅に耐久性が低下する可能性があることがわかった.
- 床版上面に滞水がある場合は、水の影響により ひび割れが鉄筋に達すると鉄筋に沿って進展し ており、これが水平ひび割れに発展する可能性 がある。
