# 複合応力を受ける接着接合部のFBGセンサを用いた損傷モニタリング

豊橋技術科学大学 豊橋技術科学大学 首都大学東京 東京工業大学

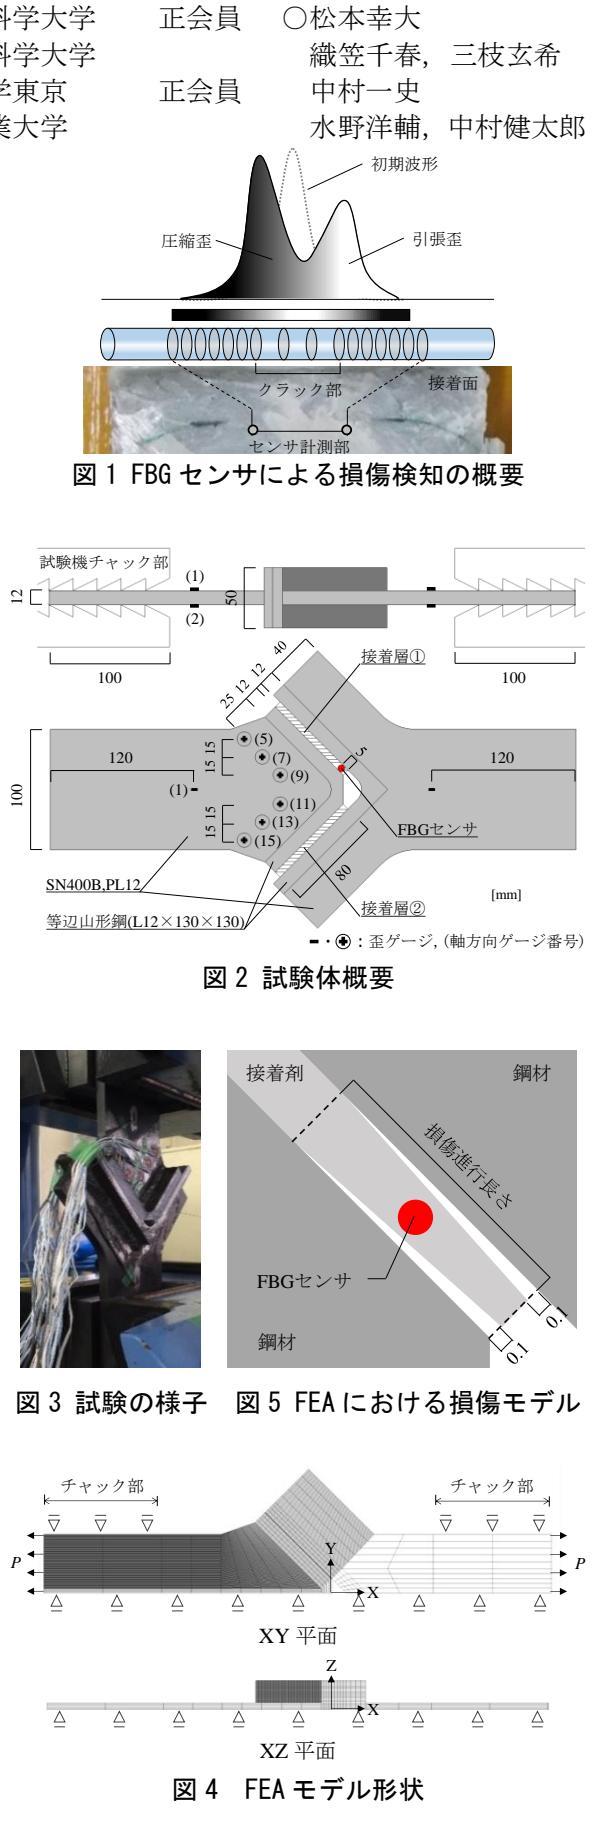
構造物の接合方法の1つである接着接合は,異種材の接合が 容易であることに加え,施工性の観点から CFRP による補強等 において実用化されている<sup>1)</sup>。しかし,破壊モードが脆性的であ ることから,適切な損傷評価が必要である。更に,接着層内部 の歪を計測することは困難で,計測歪と解析値の比較に関する 研究も乏しい。筆者らは,FBG センサによってセンサ区間のク ラック等による歪の不均一性を反射波長のパワースペクトル (OPS)形状で判断できること(図1),小型で埋設可能である 等の特徴に注目し,接着層の歪計測と損傷評価に関する検討を 進めている<sup>2)</sup>。以上を踏まえ,本報では複合応力を受ける鋼構造 接着接合部を対象として,FBG センサによる計測結果を比較し 接着層の損傷が検知可能であるかを検証する。

本研究では、複合応力を作用させるため、接着面を載荷方向 に対して 45 度傾けた V 形の接着面を有する試験体を採用した。 図 2 に試験体形状、歪ゲージ及び FBG センサ設置位置を、図 3 に試験の様子を示す。接着剤は、凝集破壊 100%時に 19.6MPa の接着強度を持つ市販のエポキシ樹脂系接着剤 E250(コニシ製) を使用した。接着面はロータリー式ブラスターにより、十点平 均粗さ Rz=30 程度となる下地処理を行った。FBG センサの埋設 位置については、事前に FEA を行った上で接着層の応力が最大 となる接着層端部から 5mm の位置に決定した。載荷方法は、引 張負荷除荷漸増載荷とした。載荷プログラムは、初期の最大荷 重を 40kN として、最大荷重到達後 10kN まで除荷する載荷ステ ップを 5 ステップ繰返し、その後、最大荷重を 10kN ずつ上昇さ せるものとした。以下では、各ステップの最大荷重に達した時 を載荷時、10kN まで除荷した時を除荷時と呼ぶこととする。

FEM 解析は線形応力解析とし、試験実施前に接着層内部の応 力分布を明らかにして接着剤損傷開始位置を特定するとともに, 試験において FBG センサにより計測された歪と解析値を比較す ることにより実験の妥当性及び接着剤損傷の進行度合いを検証 する。FEA モデルは対称性を考慮し 1/4 モデルとしており、概 要を図4に示す。解析における接着層厚さは破壊後に膜厚計に より計測した層厚に基づき 0.4mm としている。要素は 6 面体 2 次要素とし、メッシュ分割数は接着層において層厚方向に 4 分 割,長さ方向に 160 分割,高さ方向に 25 分割している。材料は 等方性材料とし、鋼材と接着剤の弾性係数をそれぞれ 205GPa, 4.11GPa, ポアソン比を 0.3, 0.37 とした。FEA において, 接着層 の損傷を模擬するため、擬似的な損傷状態を図5のようにモデ ル化している。なお、FBG センサは接着材硬化過程において埋 設位置が若干移動するため,解析値と計測歪を比較する際には, それぞれの試験体の破断面からセンサ埋設位置を計測し、その 埋設位置の解析値を用いて比較を行った。

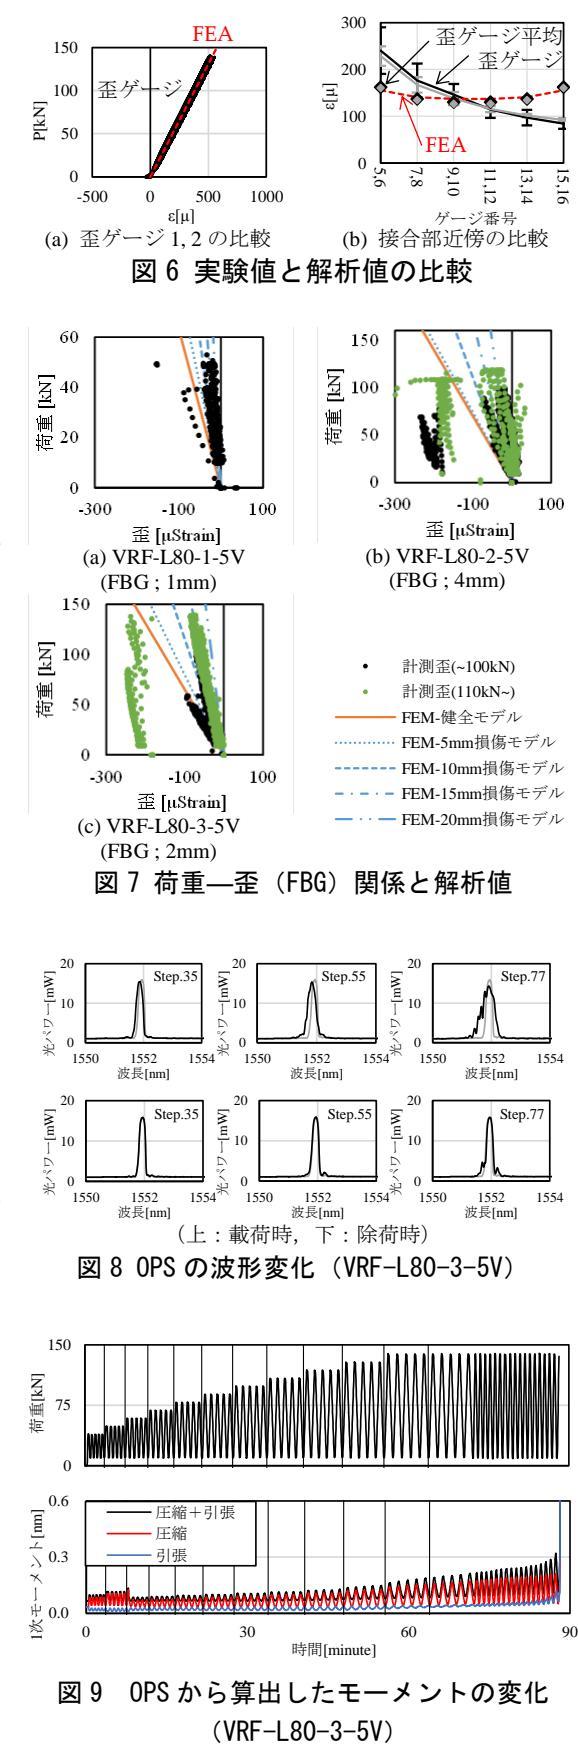
図6(a)に歪ゲージによる荷重-歪関係と解析値の一例として歪 ゲージ1,2の結果を示す。ここで、試験結果は試験体の偏心による 影響を取り除くため表裏同位置にある歪ゲージの値を平均したも のを用い、解析値は損傷を加味しないモデルにより得られた結果 を用いた。図6(b)では歪ゲージ5~16の結果と解析値を比較する。 これより、試験体には捩れがあったことが確認されるが、X,Y軸 について対称な4箇所の歪ゲージの値を平均した捩れ補正後は解 析値との対応が見られる。以上より、歪ゲージの平均値と解析値 が対応していると判断できる。

図7に各試験体のFBG センサによる荷重-盃関係と解析値を示 す。これより,損傷モデルでの損傷進行長さが5mmから20mmと 長くなった場合,歪の変化量が0に近づく傾向が見られる。この 歪変化は,接着層の損傷が進行するにつれ,接着層が健全状態で 荷重伝達が正常に行われている位置からFBG センサ位置までの距 離が長くなり,センサに伝わる荷重が減少するためであると考え られる。しかし,接着層損傷による歪の減少傾向をFBG センサが 捉えるのは,接着層の損傷長さがFBG センサ位置を越えてからで あると考えられる。

FBG センサの図1の特性を踏まえて図8の OPS 波形変化を考察 する。載荷時において Step.35 付近から波形の移動が見られ, Step.55 付近からは除荷時の波形が複数ピーク型となり、その後、複数ピ ールが顕著になる様子が見てとれる。Step.77 付近では波形変化が 特に激しくなり、試験体は破断した。破断に近づくにつれて大き な波形変化が見られたことから接着剤が非弾性となることに起因 する損傷検知が行えていたと考えられる。更に,既往研究<sup>2)</sup>で提案 した OPS の定量化手法を基にして評価・分析を行った結果を図9 に示す。載荷ステップが増えるにつれて指標値が増加しており, 破断直前においては、圧縮モーメントと比較して引張モーメント の増加幅が大きくなっている。載荷開始直後は圧縮モーメントを 下回っていた引張モーメントが最終的には圧縮モーメントを上回 っている。このようなモーメント指標値の動きは二面純剪断形式 での試験においても同様の結果<sup>2)</sup>が得られていたことから,本研究 で用いた分析指標における損傷評価では引張モーメントの増加を 破壊前の予兆として用いることができると考えられる。

本研究では、複合応力を受ける鋼構造接着接合試験体に対して 引張剪断試験を実施するとともに、有限要素法による線形解析を 行い、試験結果の妥当性及び接着剤損傷後の歪分布の変化につい て検討を行った。加えて、OPS を定量化し、その分析指標から接 着剤の損傷評価を行った。その結果、[1] 歪ゲージによる計測歪及 び FBG センサによる接着層内部の計測歪と解析値の比較し、対応 を確認し、[2] OPS の波形においては単一ピーク型から複数ピーク 型への波形変化が見られ、損傷を検知できること、[3] モーメント 指標の急激な減少や破壊前に引張モーメントが圧縮モーメントを 上回る現象より、接着剤の剥離や損傷を検知できることを示した。
