設計基準強度 60N/mm²のコンクリートを用いた RC 部材の正負交番載荷実験

(一財)阪神高速道路技術センター	正会員 〇服部 匡洋	阪神高速道路(株)	正会員 篠原 聖二
(国研)土木研究所	正会員 岡田太賀雄	(国研)土木研究所	正会員 大住 道生

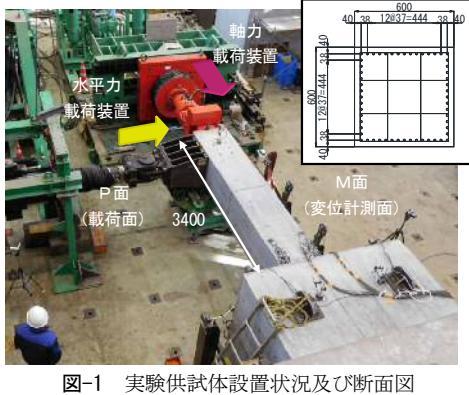
(単位:mm)

供試体セットアップ状況及び供試体断面図を図-1 に示す。水平力は変位制御による載荷とし、基準変位 δ₀の整数倍で各載 荷振幅 3 回の載荷を行った。基準変位は、事前に実施したファイバー要素を用いたプッシュオーバー解析より得られた降伏変 位及び予備載荷における引張側最外縁鉄筋の降伏ひずみより 1δ₀=30mm と設定した。

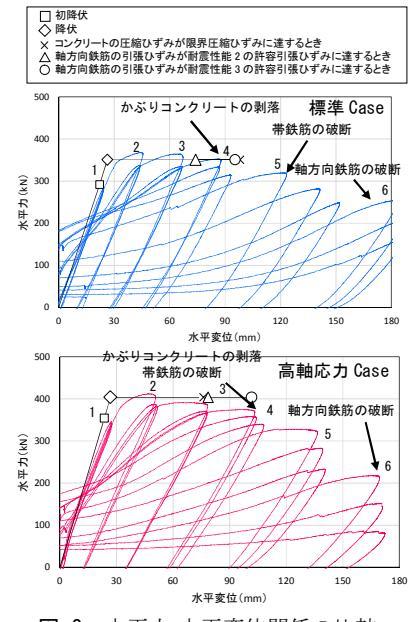
図-2 水平力・水平変位関係の比較

水平力-水平変位関係の比較を図-2 に示す。なお、図-2 の水平力-水平変位関係は、実験において計測した軸方向鉄筋の伸び出し量による水平変位分を差し引く補正を行ったものである。また、材料試験 **表-1** 実験供試体構造諸元及び道示V適用上限

結果より得られたコンクリート強度を用い、道示V10.3 規定に基づき計算した骨格曲線を併せて示す。標準 Case では 280 で最大水平力となり、280 以降水平力を保持するが、480 より水平力が低下し始めた。また、高軸応力 Case では、標準 Case 同様に 280 で最大水平力となったが、最大水平力直後から水平力が低下し始めた。

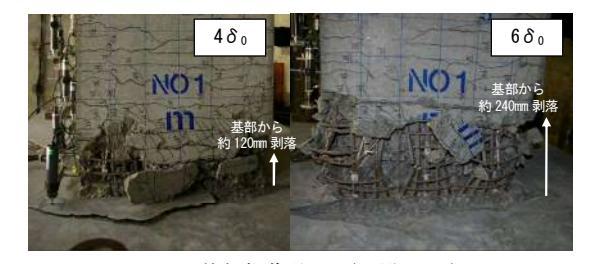
図−3 基部損傷状況(標準 Case)

標準 Case では、2 δ_0 で基部から 2200mm 程度の高さまで水平ひび割れが発生した。 $3\delta_0$ では縦方向ひび割れが発生、基部のかぶりコンクリートの軽微な剥離が生じた。 $4\delta_0$ では基部のかぶりコンクリートが剥落し、軸方向鉄筋がはらみ出し始めた。 $5\delta_0$ では P 面側で 3 本、M 面側で 3 本の帯鉄筋が破断し、 $6\delta_0$ では P 面側でさらに 1 本の帯鉄筋が破断し、軸方向鉄筋は 15 本の破断が生じた。標準 Case における基部の損傷状況の一例を図-3 に示す。 $6\delta_0$ では、かぶりコンクリートは基部から 240mm 程度の高さまで剥落した。

また、高軸応力 Case は標準 Case と概ね同様の損傷過程を示した。 $4\delta_0$ では、P 面側の1本の帯鉄筋が破断した。 $5\delta_0$ では、帯鉄筋が P 面側で3本、M 面側で3 本破断し、 $6\delta_0$ では帯鉄筋が1本、軸方向鉄筋が15本破断した。かぶりコンクリ ートは標準 Case と同様に基部から 240mm 程度の高さまで剥落した。

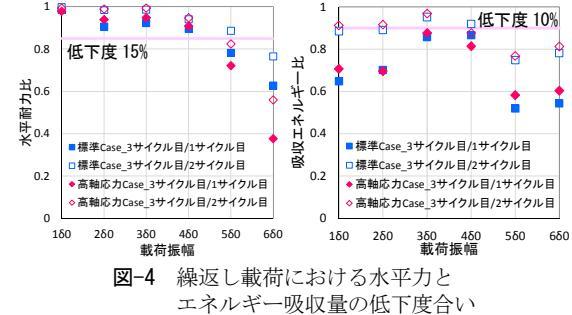
道示V10.2 では、RC 橋脚の耐震性能2の限界状態は水平力の低下がほとんどなく、 エネルギー吸収が安定して期待できる限界の状態、耐震性能3 は地震時保有水平耐力 を保持できる限界の状態とみなすことが解説されている。また、文献3)では、この観 点を踏まえ、既往の実験結果を整理した結果、橋の耐震性能2の限界状態に相当する 変位においては、1 回目の載荷における水平力の最大値に対する3 回目の載荷におけ る水平力の最大値の低下度は最大でも15%程度、2 回目と3 回目の載荷におけるエネ ルギー吸収量の低下度は概ね10%程度であることが示されている。本実験での繰返し 載荷における水平力とエネルギー吸収量の低下度合いを図-4 に示す。本実験も同様に 整理した結果、標準 Case の 5% では水平耐力比が0.78、吸収エネルギー比が0.75、高 軸応力 Case の 5% では水平耐力比が0.72、吸収エネルギー比が0.77 となり、耐震性能 2 における水平力及びエネルギー吸収量の低下度の目安を下回ることから、標準 Case、 高軸応力 Case ともに、直前の4%が耐震性能2及び3に相当すると考えられる。
