複層構造基礎地盤を有する河川堤防の浸透破壊実験における三次元効果の検討

名城大学大学院	学生会員	○林愛実・森三史郎・森智彦
名城大学	正会員	小高猛司
横浜国立大学	正会員	崔 瑛
建設技術研究所	正会員	李 圭太

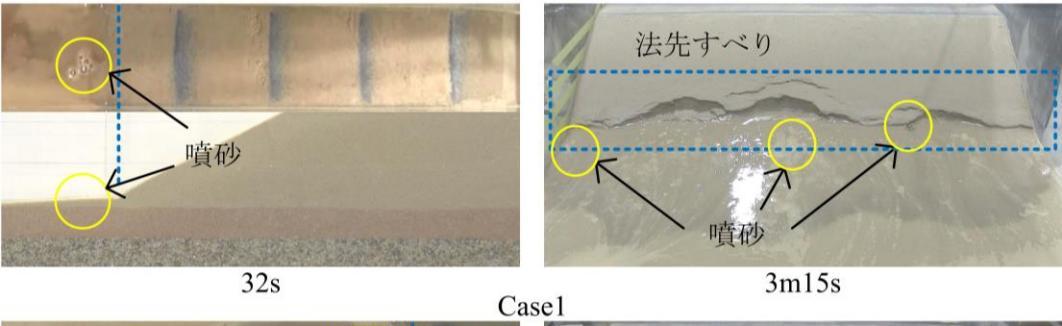
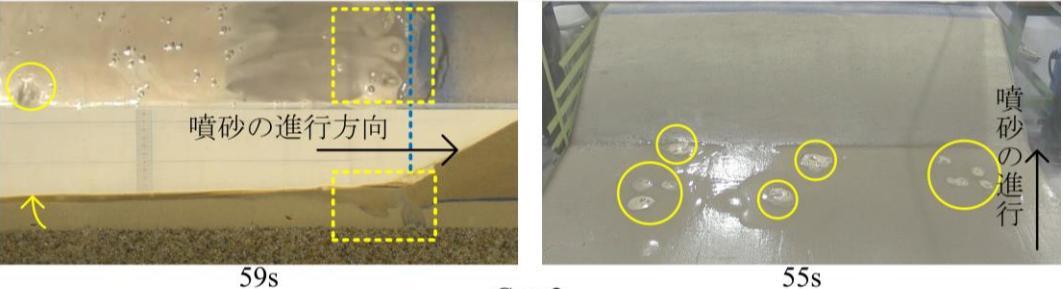
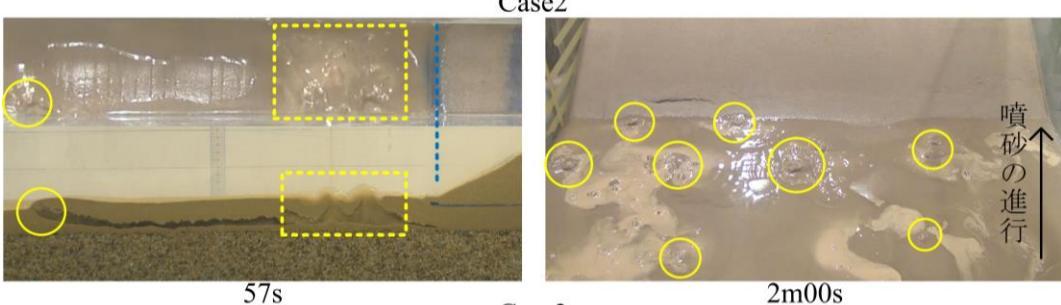
Case3 写真1 浸透模型実験の浸透過程(左:二次元,右:三次元)

写真1に,各ケースにおける浸 透破壊の様子を示す。左に二次元, 右に三次元浸透模型実験の結果で ある。二次元は各 Case の法面上部 と側面から撮影した写真を示す。

Caselの二次元では実験開始から13秒後,三次元では1分後に法尻付近の地表面で漏水が発生した。その後,二 次元,三次元ともに法尻付近で噴砂が発生し,法尻部分で泥濘化を伴うすべり破壊が見られた。法面への亀裂を伴 う天端方向へのすべり破壊の進行とともに,崩れた堤体材料が基礎地盤上に堆積し,法尻近傍から少し離れた位置 でも噴砂が見られた。Case2の二次元では実験開始から29秒後に法尻付近で噴砂が発生し,三次元では35秒後に 法尻から堤内地側に200mm 程離れた位置で盤ぶくれが見られ,その部分を突き破って最初の噴砂が発生した。噴 砂は二次元,三次元ともに法先から離れた堤内地で次々に発生し,徐々に堤体方向へ近づいてきた。その後,二次 元では法尻付近の領域IIの液状化(有効応力の消失)によって基礎地盤を巻き込むように法尻部分にすべり破壊が 発生し,徐々に天端方向へ進行していった。ただし,この三次元実験では最初の噴砂後の給水が追いつかなかった ために,その後の基礎地盤を巻き込むすべり破壊は確認できず,Caselの崩壊形態に近くなった。Case3では二次元, 三次元ともに上部砂質基礎地盤(領域II)において法先から堤内地に向けて広範囲で盤ぶくれが発生した。二次元 では実験開始55秒後に,三次元では1分34秒後に最初の噴砂が発生した後,噴砂は広範囲に複数カ所で発生し, 堤内地から堤体内部へと進行した。その後,二次元,三次元ともに領域IIである法尻部分の基礎地盤を巻き込むよ うなすべり破壊が発生し,水みちが領域I,IIの境界部分で発生・発達し,堤体下部へと進行した。また,天端部 分まですべり破壊が到達する前に天端が沈下し,三次元では堤防縦断の中央部のみが川表側へ押し出されるような 変状も確認できた。その後,天端が川表側の水位以下まで沈下したため越流し,堤体が崩壊した。
