## 中央線市ヶ谷駅付近の盛土すべり変状メカニズム

東日本旅客鉄道(株) フェロー会員○中村 宏 正会員 友利 方彦 正会員 油谷 彬博

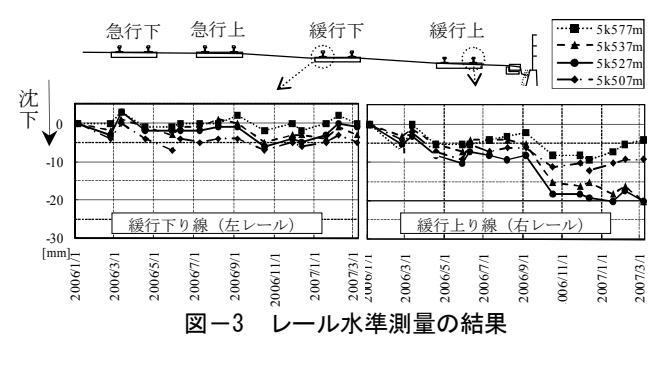
≽ Imml T.P.[m] 1510 +9+5 2008年7月 2006年7月  $\pm 0$ -1.5図-4 5K545m 孔内傾斜計測定結果(左図)と写真 -1 線化の施工状況(右図) 5k545m 5k569m T.P.[m] -5 +9.0最上段 浅層改良 Bal -5 5 +2.9! 層旦 10 EE(E) 3 3 3 3 3 5 E E E E 沈下計の位置 2006/6/20 2006/10/20 2007/2/20 2007/6/20 2007/10/20 2008/6/20 2006/6/20 2006/6/20 2007/10/20 2007/10/20 2007/10/20 2007/10/20 2008/6/20 2008/6/20 :006/10/20 2007/2/20 2007/6/20 2 00 8/2/2 0 2 00 8/6/2 0 007/10/20 8 層別沈下測定の結果(+側:圧縮, 一側:引張) 図-5 +10 $\mathbf{Bc}$ +5Bs Tos  $\pm 0$ 5k450m 5k500m 5k550m 5k600m 図-6 地質断面(線路方向) 軌道沈下の傾向が大きい箇所 距離程 5k450m 5k500m 5k550m 5k600m No.7 換算N値 No.4 換算N値 No.3 換算N値 ∕No.5 換算N値 No.1 換算N値 - e-- Bc 層No 2 Bc層No.3 0.0 Bs層No.1 Bs層No. 2.0 Bs層No.3 Tos層No. Tos層No.3 Tos 層 No. 8.0 9 10 11 12 13 14 軸ひずみも(% 図-9 三軸圧縮試験結果 上部土留壁 図-7 軟弱層の分布(線路方向) (1964年) 盛土築造 のり面工 (1976年)

- 図-3より、レール上面を水準測量した結果、軌道の沈下は5k527m~5k537mで、1年2ヶ月間で最大20mm生じた.大きな沈下は緩行上り線で発生しており、緩行下り線では5mm未満であった。
- ② 図-4 は、5k545m 付近の孔内傾斜計の計測結果である.線路直角方向で見ると、TP.+3m~+8m 付近のBs 層と Bc 層が濠側に変位している.変位量が大きい位置は、TP.+6m 付近の Bs 層と Bc 層の境界付近であり、最大 13mm 程度である.他の計測箇所では、変位はほとんど生じていなかった.

- ③ 層別沈下計の計測結果は、最上段~中段間では、3 箇所とも 3mm 程度圧縮沈下していた. 中段~最下 段間では, Bs 層が卓越する 5k545m 付近で 6mm 程 度圧縮沈下し、他の2箇所ではほとんど沈下して いなかった (図-5).
- ④ サウンディングの結果(図-7)から,線路方向で 見ると、5k500m~5k550m 箇所では、軟弱層の深さ は地表面下 5~6m 程度の深さまで存在しており, その前後の箇所よりも軟弱な層が厚い.
- 5 Tos 層と Tog 層(東京層)は洪積層である. その上層 部のBs層は、変状箇所付近にだけ分布している(図 -6,7). 江戸時代には既にお濠の修復が何度か繰 り返されており、Bs 層はこの修復に使用された盛 土材料である可能性が高い.
- ⑥ 明治時代の単線開業(1894年)後, 複々線開業(1929) 年)まで順次線増されるが、この盛土材料は周囲の 台地を切土した火山灰質粘性土(Bc 層)と思われる (図-8). 江戸時代の Bs 層も, その上層の Bc 層 も、締め固めと段切りが行われないで盛土された と考えられる (写真-1).
- ⑦ 図-9 に三軸圧縮試験結果(軸差応力)を示す. Bc 層と Bs 層は最大主応力差が軸ひずみ 15%程度 付近と大きく,両層は乱された可能性が高い.
