埋立地盤の液状化強度特性を考慮した地震応答解析

東京電機大学 正会員 〇石川 敬祐 東京電機大学 フェロー会員 安田 進

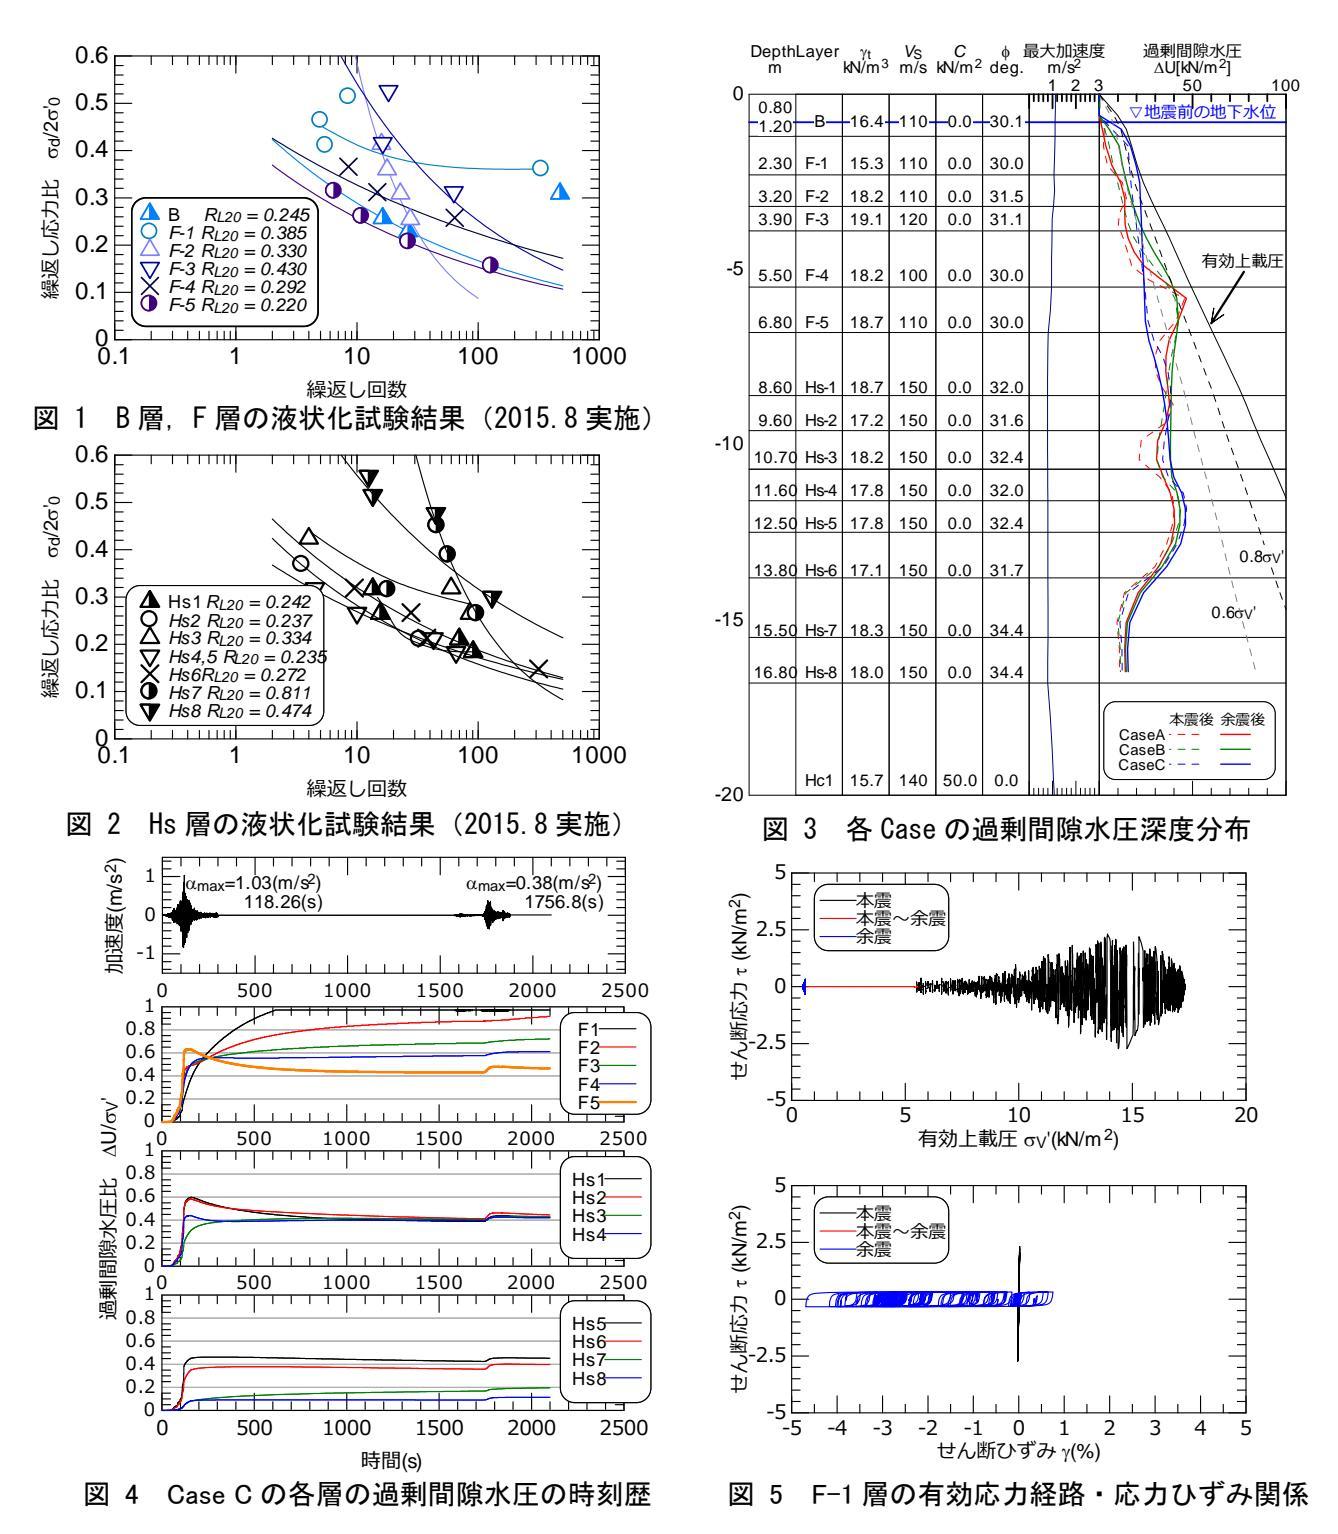
各 Case の過剰間隙水圧の深度分布図を図 3 に示す. なお, 図中の点線は本震が終了した解析時間 500 秒の 時点であり,実線は余震が終了した解析時間 2100 秒時点である. Case A や Case B では,埋立土層の最下層の F-5 層において過剰間隙水圧比で 0.8 を超えるが他の埋立土層(F層)や沖積砂質土層(Hs 層)では過剰間隙 水圧比は 0.5 を下回る結果となった. 次に Case C では,本震終了時に F-1 層の一部で 0.9 に達し,余震終了時 点では F-1 層や F-2 層の一部で過剰間隙水圧が有効上載圧に達した. 図 4 は, Case C の各層の過剰間隙水圧比 $\Delta U/\sigma_V$ の時刻歴図を示す. 過剰間隙水圧は,本震の主要動が作用する 50 秒付近から上昇し最大加速度が作用 する約 118 秒付近で急上昇する.最大加速度付近で,F層と Hs 層の境界付近の F-5 層~Hs3 層は 0.6 程度に達 し,本震の主要動が治まる 200 秒付近から余震が生じる 1730 秒付近まで減少過程に転じる. F-1~F-4 層の挙 動は, F-5~Hs3 層と同様に最大加速度が生じる付近で急上昇することは同じであるが,200 秒付近から 1730 秒付近までの地震動が作用していない時も上昇し続けることが分かる.当該地では,本震の直後から噴水が発 生していることが目撃されているが,この結果では本震の主要動が治まって 4 分後に F-1 層では過剰間隙水

圧が有効上載圧に達しており、目撃証言と概ね一致する挙動であると考えられる.図5はF-1層の有効応力経路と応力ひずみ関係であり、本震が終了した時点では有効上載圧は6割ほど減じているが、この時点ではせん断ひずみは発生していない.その後、下層からの過剰間隙水圧の伝播に伴い有効上載圧が減じた時点で余震が作用したことでせん断ひずみが生じたことがわかり、戸建て住宅の被害はこの時点で発生したものと考えられる.なお、震災後のサンプリング試料を用いた液状化試験結果を用いたことや地震動が作用したことによる透水係数の評価の問題は今後の課題としている.

⁴⁾を参考にモデル化を行った. 各層の液状化特性は,図 1~2の震災後(2015 年 8 月)に採取した乱れの少な い試料に対する液状化試験結果より,間隙水圧の上昇の程度を表すパラメータ *Bp* や *Bu* を設定した.また, せん断剛性 *G*₀は密度と PS 検層の結果より設定している. 粘着力やせん断抵抗角,体積圧縮係数は,既往の推 定式を用いて一般的な値を設定した. 透水係数は,採取試料の粒度特性より森田ら⁵⁾の推定式で求めた値に対 して,表1の3パターンを想定し設定した. Case A は推定式から求められた最低値であり, Case B はその中 間値であり, Case C はその最大値である. なお,地下水位は,深度 0.8m に設定した.
