# 覆エコンクリートのせん断変形に対する追随性の確認

国立研究開発法人土木研究所 正会員 〇小出孝明・砂金伸治・日下敦・岸田展明

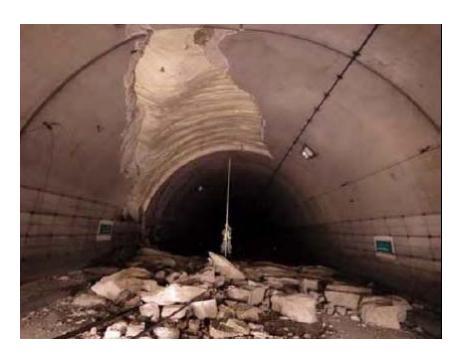
写真-1 覆エコンクリートの崩落 (国土交通省のホームページより抜粋)

道路トンネルでは過去の巨大地震において覆工コンクリートが破壊されブロック化 したコンクリート塊が落下した状態などが確認されている(写真-1).得られる情報から は動的な挙動に対して覆工コンクリートの構造としての剛性が高い可能性が考えら れると同時に、地山からの大きな外力の作用や変形を受けた場合に覆工コンクリート はそれらの挙動に対して終局状態以降を含めてどの程度の追随性を有するのかと いうことを把握する必要がある.そこで、トンネル覆工コンクリート部材におけるせん断 破壊を模擬した要素実験を行った.本稿はその実験結果を報告するものである.

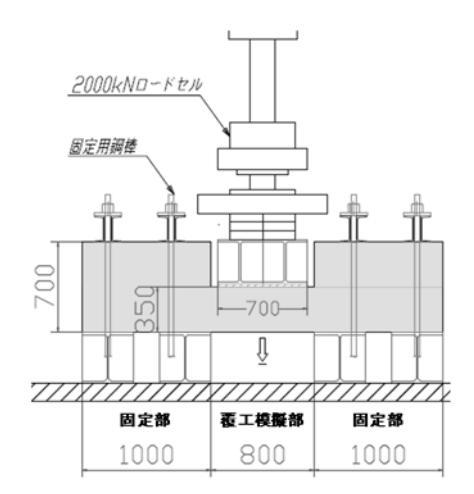
#### 図-1 実験概要図(観察面)

実験で用いた供試体は全て同じ形状寸法とした.形状は載荷装置の制約から アーチではなく直線とし、寸法は覆工模擬部の長さを 80cm とし載荷方向に対して厚 さを 35cm, 奥行きは 50cm とした.また,せん断破壊を誘導するために覆工模擬部の 両端に曲げ変形を抑制するための厚さ 70cm の固定部を設けて鋼棒で締め付けた (図-1). コンクリートは覆工に使用される無筋,鉄筋および鋼繊維補強コンクリートの 3 種類を用いて,各種 2 体ずつの供試体を作成し,鋼繊維補強コンクリートについて は混入率 0.3%の 2 体に加えて 0.5%の供試体を 1 体作成した.また,コンクリートの 配合や補強材の規格は実績を参考に決定した(表-1).

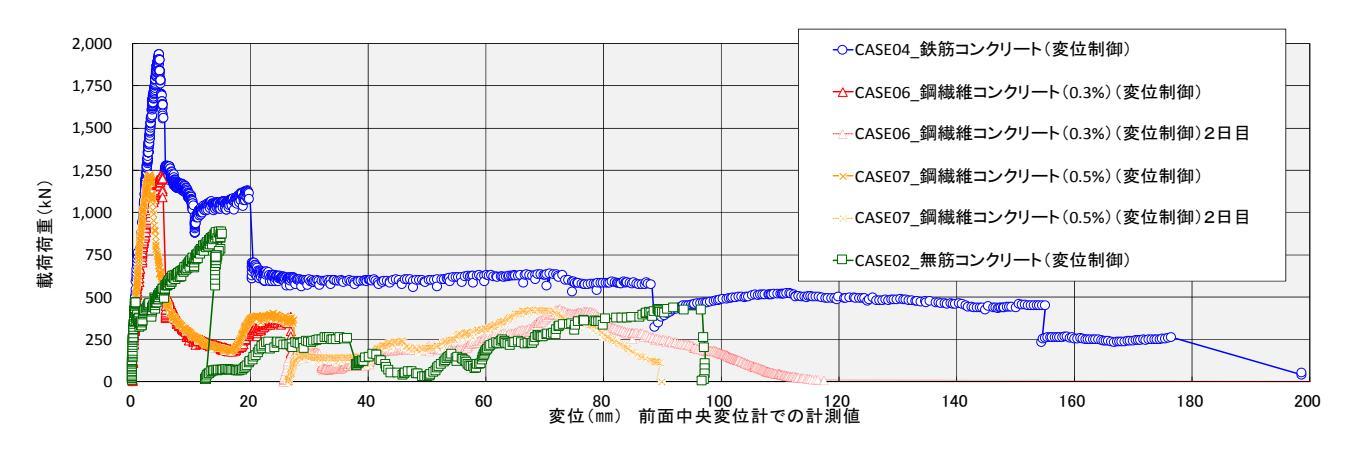
図-2 荷重一変位曲線図

最大荷重と変位は CASE1 では 809 kN で 21mm, CASE2 では 888kN で 15mm となった. 観察結果や荷重と変位の関係は 2 つ の CASE で概ね一致していたため,本稿では CASE2(図-2)で説明する. 載荷重が 466kN の時点で載荷面の端部から斜め下方 にひび割れが発生(写真-2)すると,荷重-変位曲線の傾きが緩やかになった. その後荷重と変位が一定の傾きのまま最大荷重 に達すると,直後に右端部で鉛直方向のせん断破壊が発生した. しかしながら,ブロック化したコンクリートは左側の架台を中心 に回転して固定部との接触により支持され,この時点で落下は模擬出来なかった. 更に変位を増加させると 96mm でバランスが 崩れて抜け落ちた.

CASE3,4の過程は概ね一致した.CASE4(図-2)では最大荷重1,935kNで,変位4mmに達 すると荷重の減少と変位の増加が急激に進み,変位9mmで右端部に鉛直方向のせん断破 壊が生じた.続いて変位20mmで左端部にもせん断破壊が生じ,ブロック化した覆工模擬部 は水平を保った状態で押し下げられた.変位が155mmに達した時点で被りコンクリートが剥 がれて鉄筋が現れ、ブロックが吊り下げられた状態(写真-3)で荷重が260kNになった.この測 定値を実物大のスケールに単純に換算すると1スパン(L=10.5m)あたりW=(260×10.5)/0.5≒ 5,500kNとなり,覆工1スパンの全自重の概算値をWs=0.35×22×10.5×23≒1,900kNとする と約3倍に相当する.この結果からは覆工の自重に対して大きな崩落防止効果が期待できる と考えられる.更に押し下げると変位が199mmに達しても落下せず,この時点で載荷板と供 試体の固定部が接触するため終了した.ブロック化した後に変位が増加する過程では荷重 の変化が小さい20~88mm,88~155mm,155~176mmの3区間が存在した.これは鉄筋が引 き伸ばされながらも強度を保持している状態であると推定され、鉄筋の延性がせん断変形へ の追随性を高める一因であると考えられる.また,これらの区間の境界では大きな音を伴うな どをして荷重が減少したが,実験後にコンクリートを斫り確認すると,中央に配置した主筋が 右側のせん断破壊面で破断していた.

CASE5, 6 の過程は概ね一致した. CASE5 では荷重制御により破壊が完了するまで連続し て押し続けた. 最大荷重 1,171kN で,変位 3mm に達すると右端部で鉛直方向にせん断破壊 が生じて荷重の減少と変位の増加が急激に進み,続けて左端部にもせん断面が生じてブ ロック化した覆工模擬部が落下した(写真-4). この時,破壊面を観察すると破断した鋼繊維は 見つからず,ほぼ全ての繊維で付着が切れてコンクリートより抜けた状態であった. 次に CASE6,7では変位制御により荷重と変位の関係(図-2)を確認した.3 つの CASE で最大荷重 は一致し,鋼繊維量の違いは変位量の差 2mm に現れた.また,せん断破壊発生後の動きも ほぼ一致していた.これらの結果は鋼繊維がせん断破壊の発生までの変形を抑制しているこ と,コンクリートにせん断破壊が発生すると付着が切れて補強の効果が失われる可能性があ ることを示唆している.また,せん断破壊発生後の荷重は無筋コンクリートの場合と同様に固 定部との接触により発生していると推定され,荷重の大きさなどを比較すると同程度である.し かしながら,今回の実験条件で荷重が0kNになったのは100mm程度変位した時点であった.

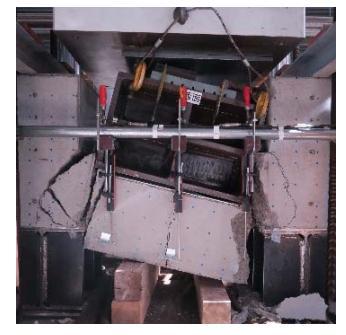
写真-2 無筋コンクリート の破壊状況

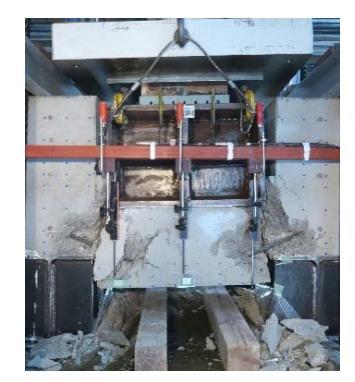
写真-3 鉄筋コンクリート の破壊状況

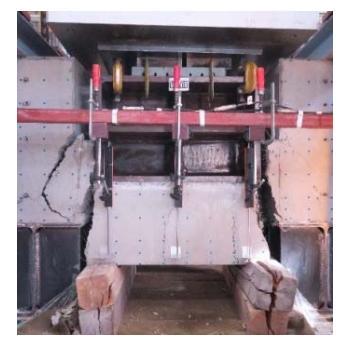
写真-4 鋼繊維補強コン クリートの破壊状況
